RELATÓRIO DE FISCALIZAÇÃO DO SISTEMA DE ABASTECIMENTO DE ÁGUA DO MUNICÍPIO DE PALHOÇA

(RF – SAA – PALHOÇA – 002/2013)

FLORIANÓPOLIS, FEVEREIRO DE 2013.

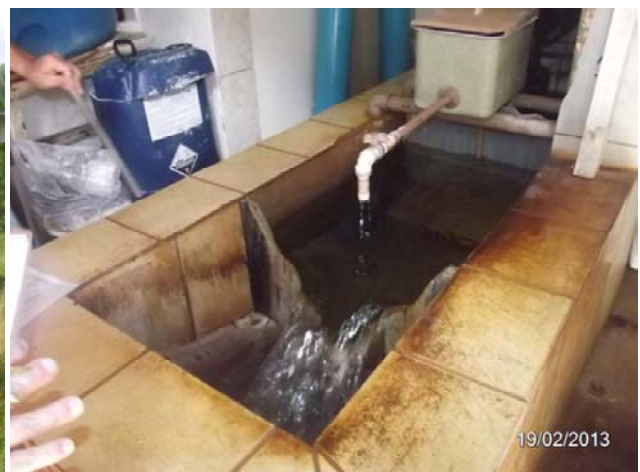
Não há luz elétrica no local e a dosagem de produtos químicos é realizada por gotejamento.

Imagem 2: Sistema de dosagem de cloro por gotejamento.

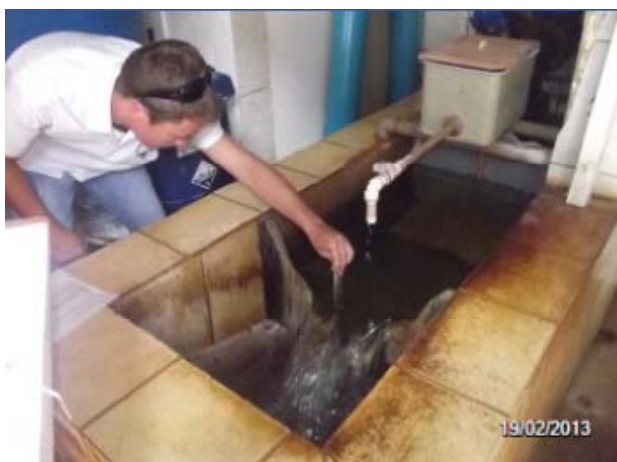
A medição de vazão também é realizada de forma rudimentar, utilizando uma régua escolar de 30 cm e uma tabela de vazões.

Imagem 5: Medição de vazão de forma rudimentar, utilizando uma régua escolar de 30 cm.

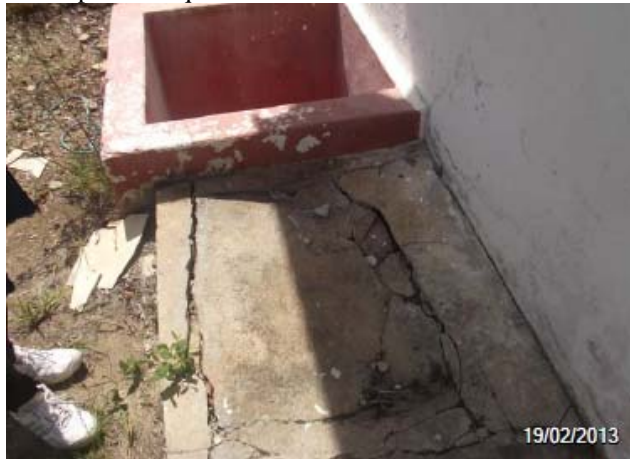
Foi verificadas condições inadequadas de conservação nas estruturas do sistema.

Imagem 14: Calçada da ETA danificada.

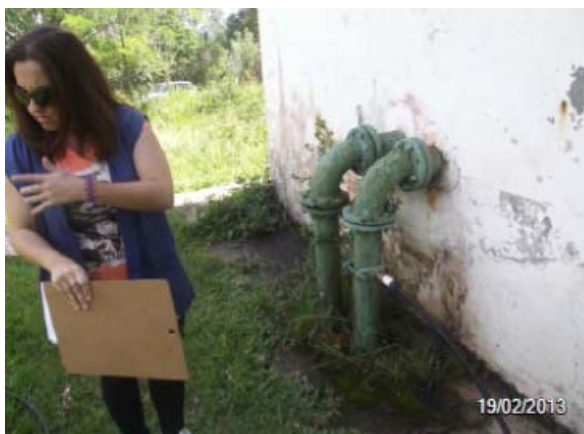
Imagem 15: Calçada da ETA com infiltração junto a tubulação de adução de água bruta. Pintura mal conservada.

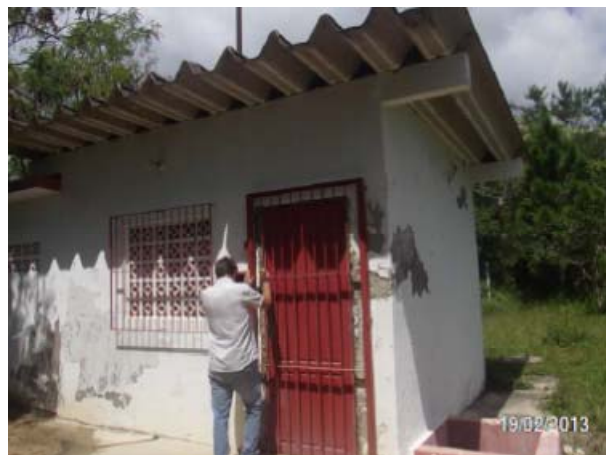
Não há placas de identificação do sistema e a estrutura da ETA necessita de manutenção e conservação.

Imagem 16: ETA com gradeamento, mas sem identificação. Pintura necessita de reparos.

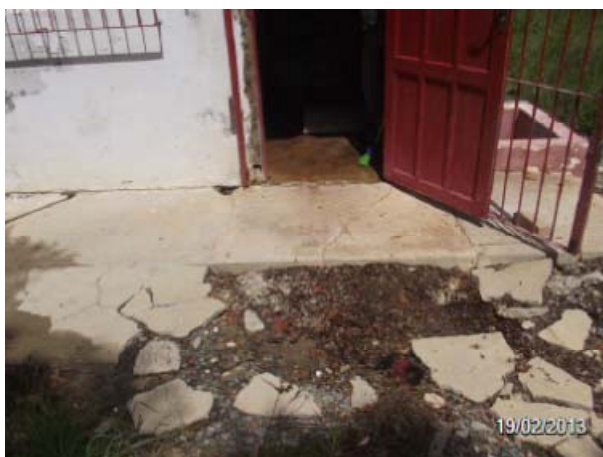
Imagem 17: Calçada danificada na entrada da ETA..

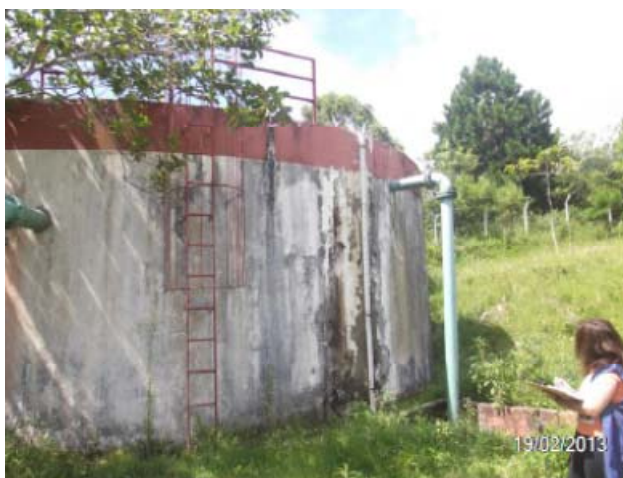
Falta limpeza e identificação do reservatório.

Imagem 19: Reservatório junto a ETA em mal estado de conservação e com infiltração. Sem identificação.

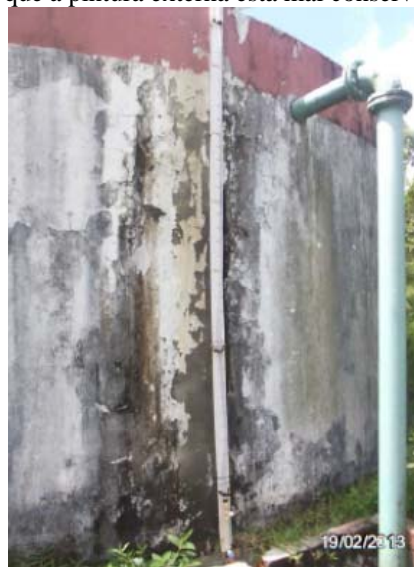
Imagem 20: Reservatório junto a ETA com infiltração. Régua de leitura de nível apagada, com dificuldade para leitura.

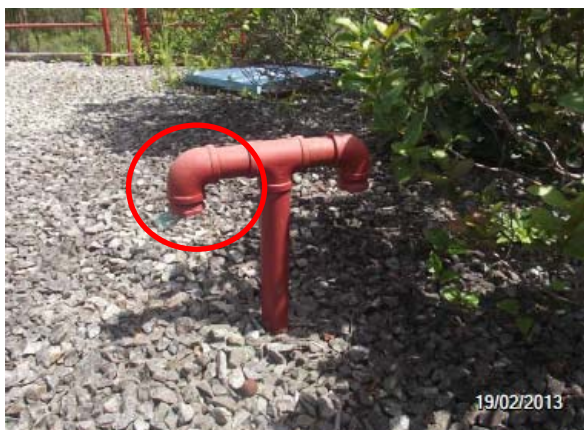
Reservatório com tubulação de ventilação com a tela danificada.

Imagem 21: Tela da tubulação de ventilação do reservatório danificada.

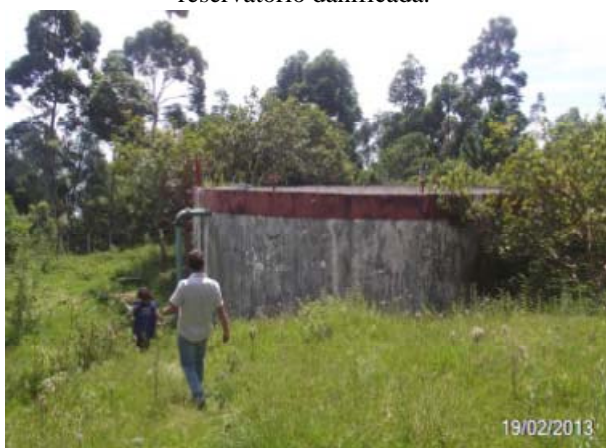
Imagem 23: Há necessidade de limpeza e capina no entorno do reservatório.

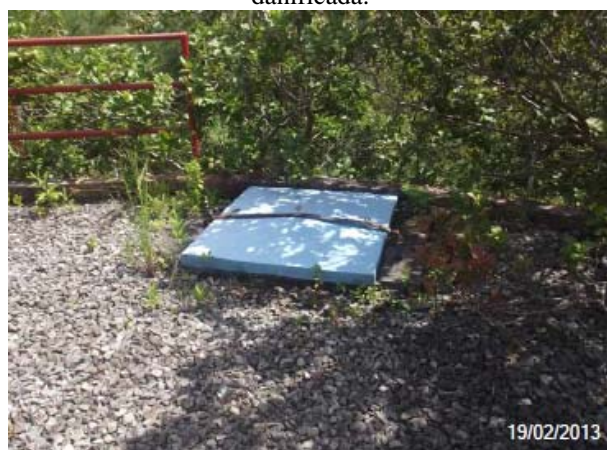
Imagem 24: Tampa de inspeção do reservatório com cadeado. Há vegetação crescida na superfície do reservatório.

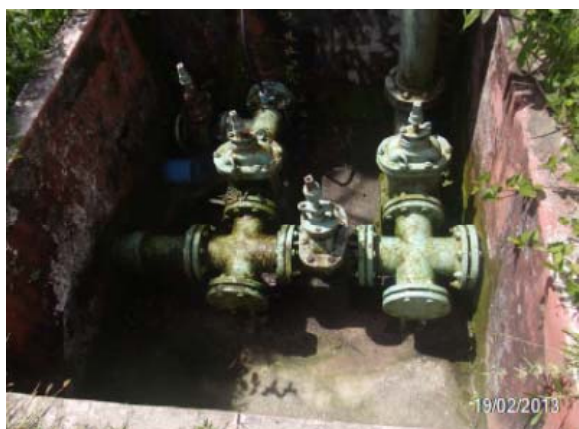
Registros com vazamento.

Imagem 25: Registros do reservatório com vazamento.

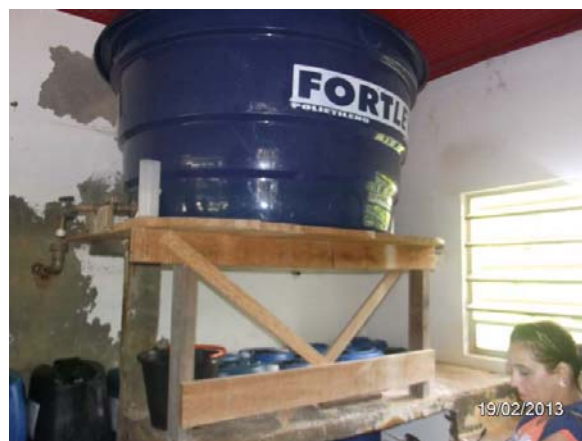
Imagem 29: Tina de preparo de hipoclorito de sódio apoiada de forma improvisada.

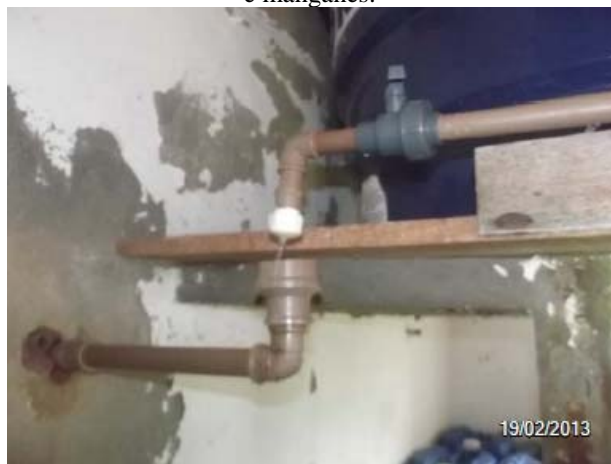
A dosagem de produtos químicos (cloro e flúor) são feitas por gotejamento.

Imagem 30: Dosagem de hipoclorito realizada com tecnologia defasada. Nota-se também, a estrutura da casa de química mal conservada.

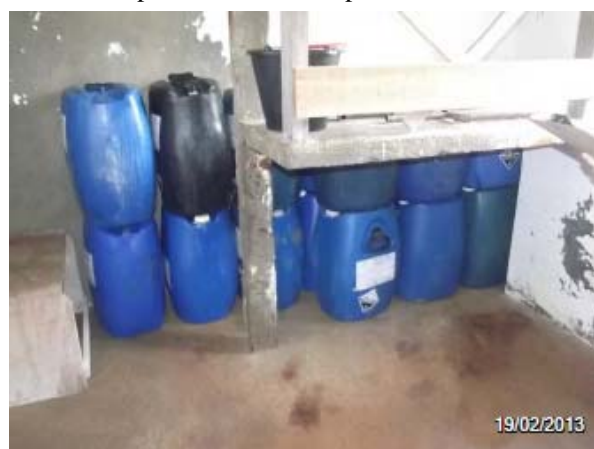
Os produtos químicos estão dispostos de maneira incorreta.

Imagem 31: Armazenamento de produtos químicos de forma inadequada..

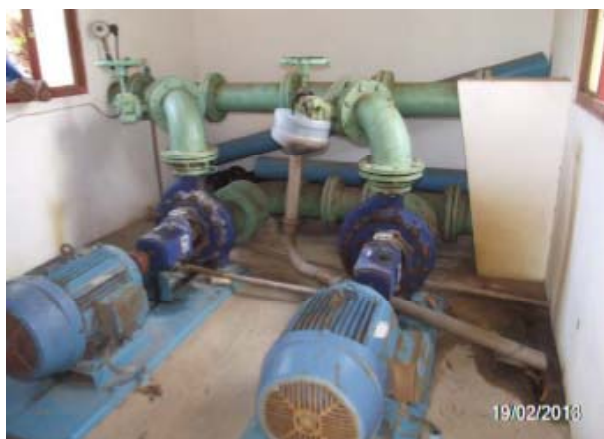
Na ERAT, localizada junto a ETA, há duas bombas, estando uma em funcionamento e outra é reserva. Um dos registros apresenta vazamento e foi feita uma improvisação para direcionar a água vazada para fora da ERAT.

Imagem 34: Na ERAT – registro com vazamento e improvisação para escoamento da água vazada.

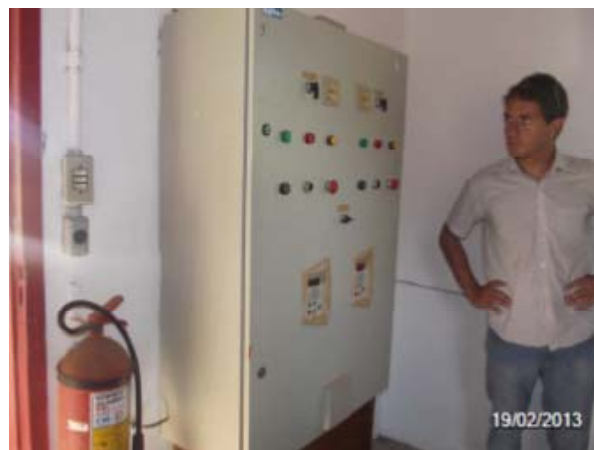
Encontrou-se na ERAT, um extintor de incêndio, com data de validade vencida, oxidado e com selo patrimonial da CASAN, ou seja, é o mesmo desde quando a CASAN que operava o sistema.

Imagem 35: Painel de comando da ERAT. No canto esquerdo da foto, extintor de incêndio oxidado, com data de validade vencida e selo de patrimônio CASAN.

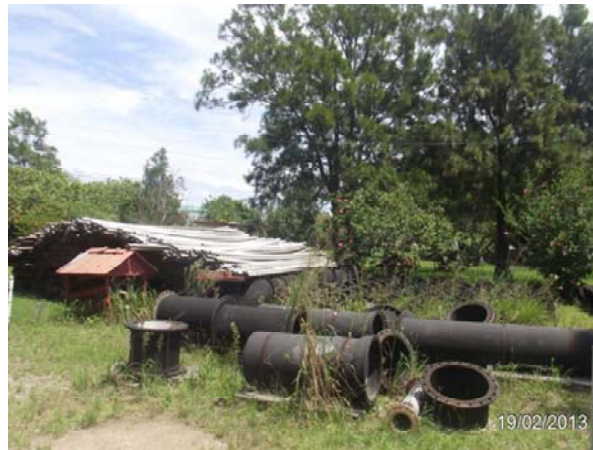
Há materiais inoperantes expostos a intempéries no pátio da ETA.

Imagem 39: Material inoperante armazenado sem proteção e exposto a intempéries.

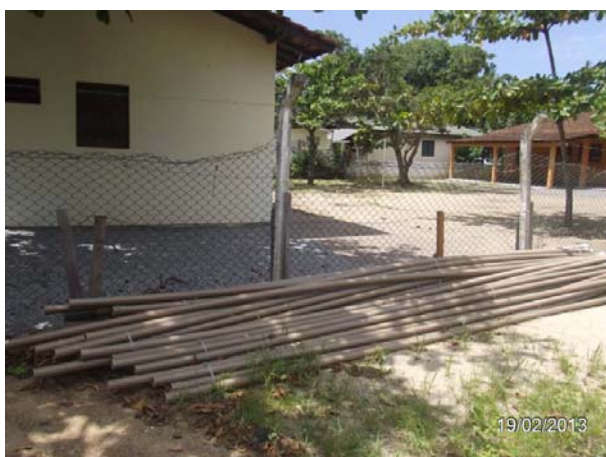
Imagem 40: Material inoperante armazenado sem proteção e exposto a intempéries.

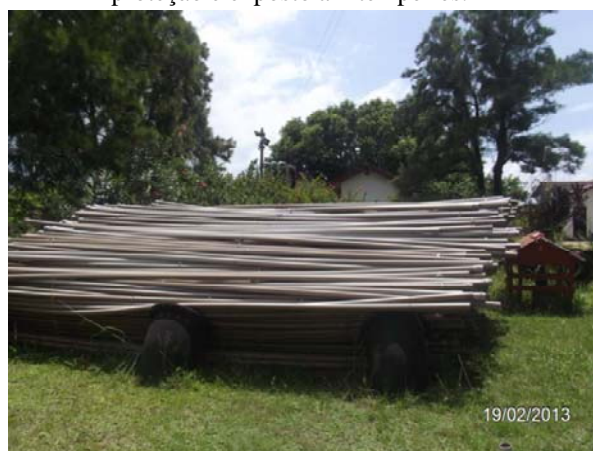
Imagem 41: Material inoperante armazenado sem proteção e exposto a intempéries.

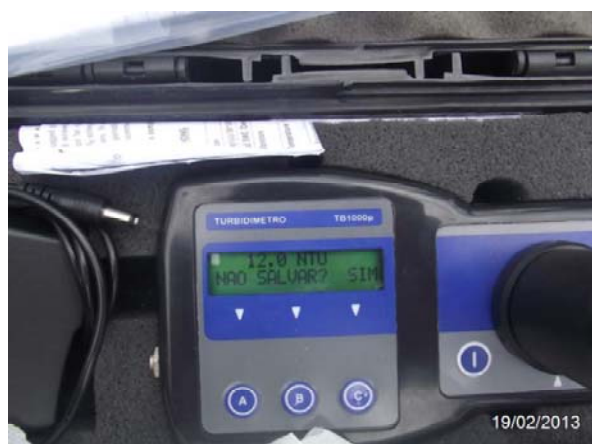
No momento da fiscalização, foi realizada uma descarga de rede, no fim da Rua da Praia (Rua 2001), onde foram feitas duas análises de turbidez com o turbidímetro da ARIS. Na primeira amostra obteve-se 15,3 NTU e na segunda amostra, 12,0 NTU. Verificou-se água extremamente amarelada, devido à presença de ferro e manganês, o que mostra que o tratamento não está sendo suficiente para remoção destes componentes.

Imagem 47: Análise de turbidez na descarga de rede. Resultado da segunda amostra: 12,0 NTU.

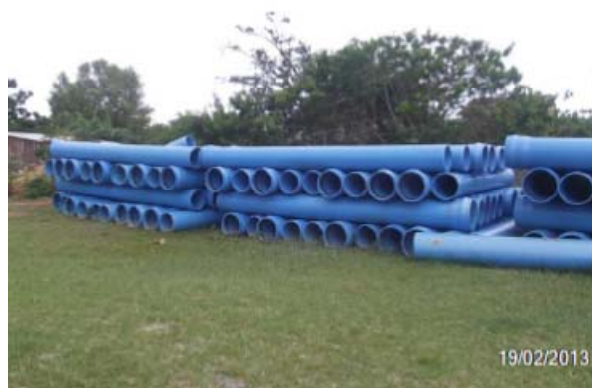
Está previsto a construção de uma nova ETA na Pinheira, num terreno que foi adquirido pela Águas de Palhoça, porém, obra está parada por problemas na licitação e até o momento foram executados apenas 6 km da adutora. A tubulação, do tipo De Fofa DN 500 com junta elástica acoplada, adquirida para as adutoras está disposta sem qualquer tipo de proteção, exposta a intempéries e em áreas alagadiças do terreno.

Imagem 49: Tubulações da rede adutora da nova ETA a ser implantada no local. Tubulação exposta a intempéries e armazenada em local com acúmulo de água o que deteriora a junta elástica presente na tubulação

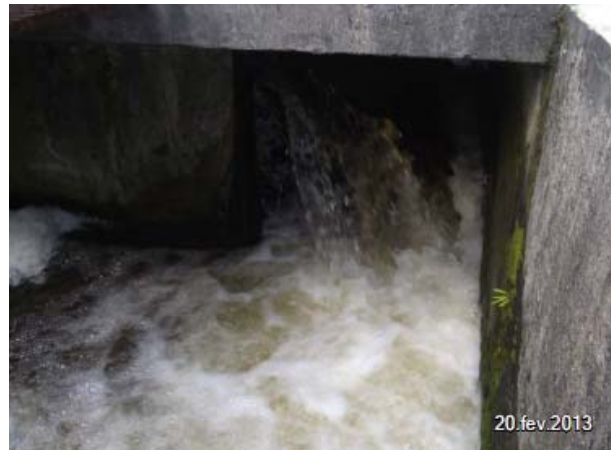
Imagem 51: Caixa de entrada da água bruta vinda de Pilões e Cubatão. Verifica-se a necessidade de limpeza devido à presença de limo nas estruturas.

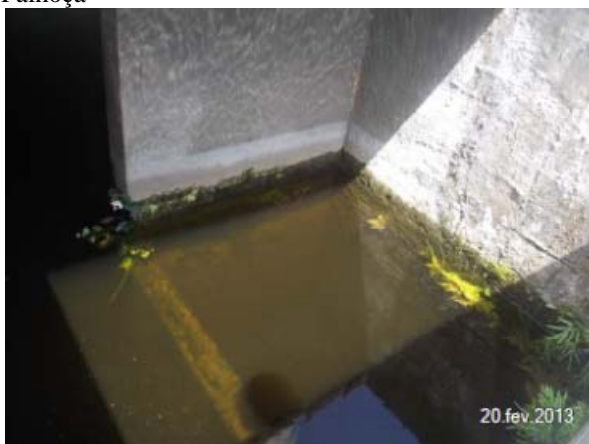
Imagem 52: Caixa de entrada da água bruta vinda de Pilões e Cubatão, que no momento da fiscalização estava sem funcionamento. Verifica-se a necessidade de limpeza devido à presença de limo e vegetação nas estruturas..

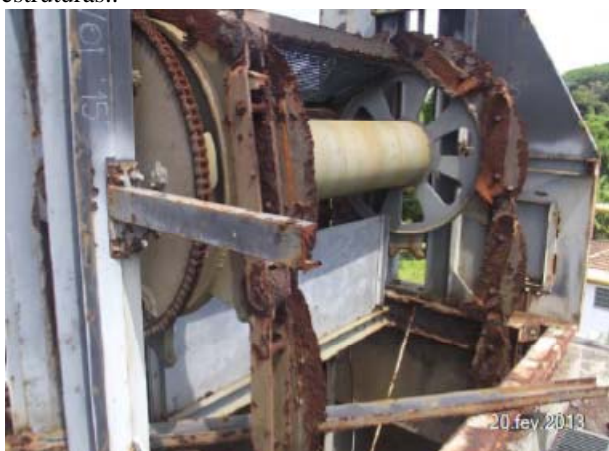
A ETA recebe água bruta das captações de Pilões (adutoras de diâmetro de 500 mm, 600 mm e 900 mm) e de Cubatão (adutora de diâmetro de 900 mm). Na entrada, passam por peneira rotativa. Há duas peneiras, sendo que uma está desativada, sem condições de funcionamento e que segundo técnicos da CASAN será substituída em breve.

Imagem 54: Peneira rotativa de água bruta desativada e em altamente oxidada. Será substituída.

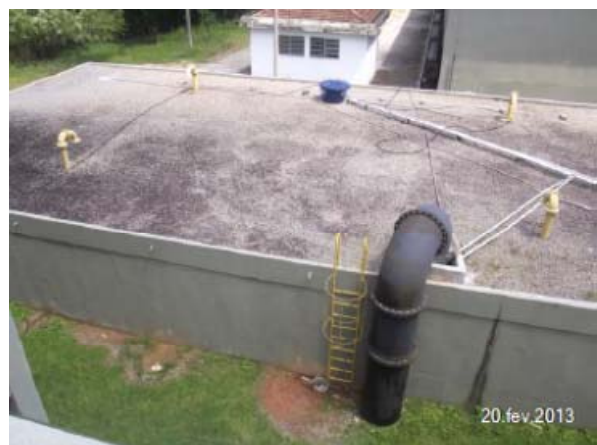
Imagem 55: Tanque de contato da ETA Morro dos Quadros onde é dosado o cloro, o flúor e o cal.. Fiação exposta.

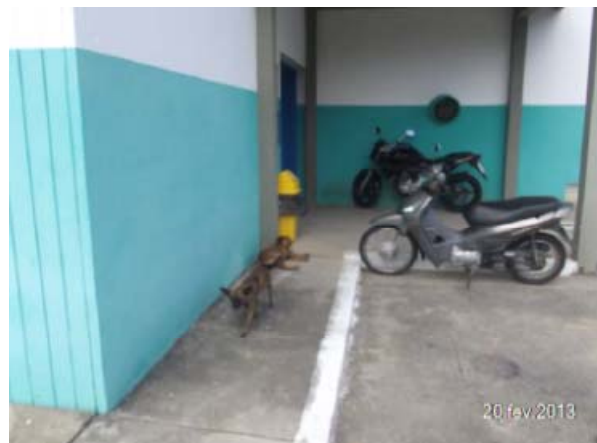
No pátio da ETA de Morro dos Quadros foi constatada a presença de animais (cachorros).

Imagem 57: Presença de cachorros no pátio da ETA.

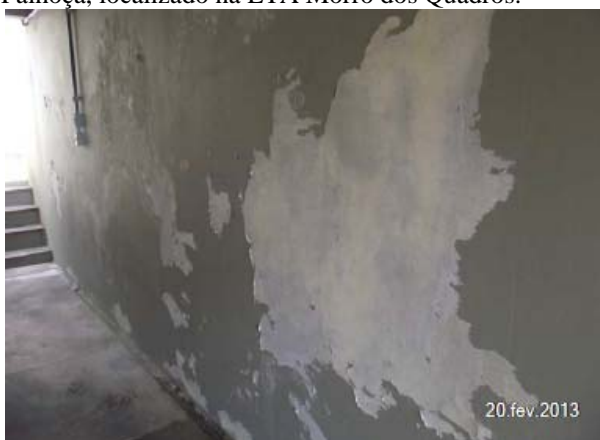
Paredes da ETA necessitam de pintura e conservação.

Imagem 58: Estruturas da ETA necessitando de pintura e conservação.

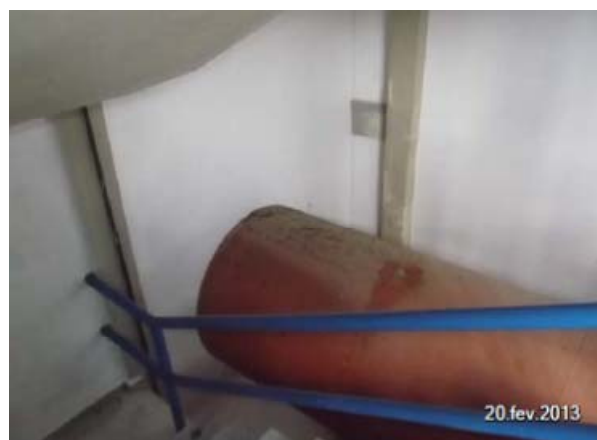
A adutora de água bruta que abastece os filtros apresenta sinais de oxidação.

Imagem 59: Adutora de água bruta que abastece os filtros com oxidação.

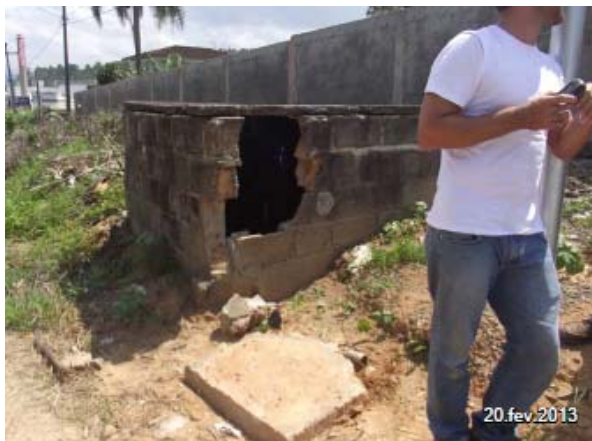
- **Macromedidor Jaqueira:** abastece a região do Aririú. É operado por telemetria. Falta identificação e a estrutura que protege os equipamentos estava muito danificada (paredes quebradas), necessitando melhoramentos e proteção.

Imagem 68: Macromedidor Jaqueira – sem nenhum tipo de identificação e necessidade de melhorias nas estruturas e proteção.

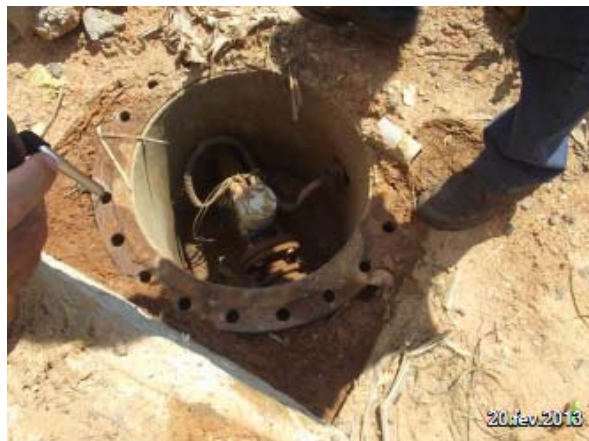
Imagem 69: Macromedidor Jaqueira. Sem conservação e manutenção.

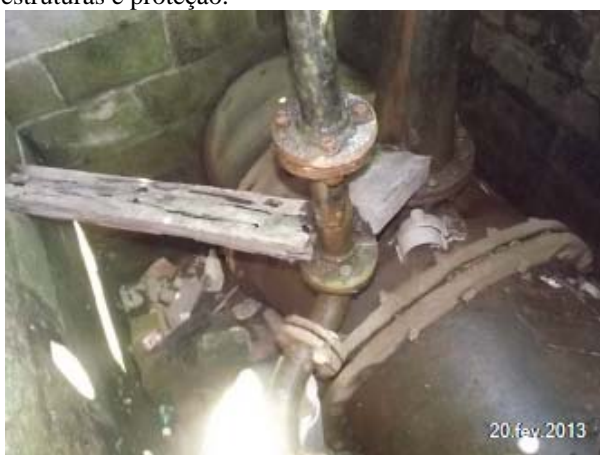
Imagem 70: Macromedidor Jaqueira - instalação do macromedidor na tubulação de adução. Escoras improvisadas na tubulação. Falta limpeza e manutenção.

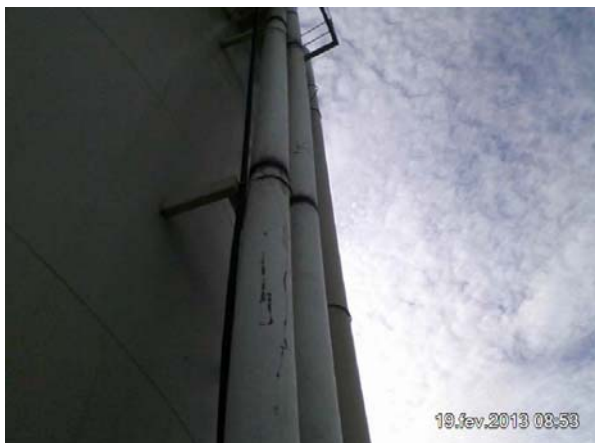
Percebeu-se no local, que o condomínio está instalado há pouco tempo e o material implantado no sistema de abastecimento de água apresenta elevado grau de corrosão, chegando a incrustar a tubulação, como mostra as imagens a seguir, causando dúvida sobre a adequação do tipo de material para tal finalidade. No momento da fiscalização, moradores reclamaram quanto a cor amarelada da água e gosto ruim.

Imagem 78: Imagem encaminhada à ARIS por condômino, através da Ouvidoria mostra as tubulações do reservatório oxidadas. (Data 19/03/2013).

Recomenda-se à Águas de Palhoça verificar se o projeto executado confere com o projeto aprovado e também, solicitar a Rodobens, especificações técnicas quanto a qualidade e utilização do tipo de material implantado para comprovar se o mesmo é adequado para sistemas de abastecimento de água. Recomenda-se ainda que o SAMAE regularizar a situação jurídica com o Condomínio Terra Nova, visto que trata-se de imóvel particular e as obras e materiais encontram-se, a principio, dentro das garantias legais.

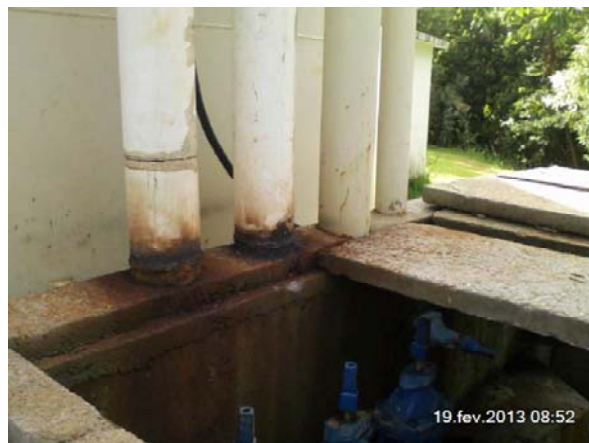
Imagem 79: Imagem encaminhada à ARIS por condômino, através da Ouvidoria mostra as tubulações do reservatório oxidadas. (Data 19/03/2013).

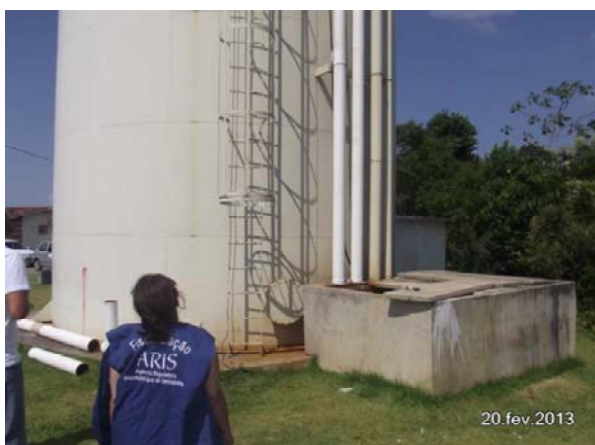
Outro fato claramente percebido foi a pintura das tubulações do reservatório para disfarçar o aspecto oxidado das mesmas. Sabe-se que a pintura foi recente, pois no dia 19/02/2013, a ouvidoria da ARIS recebeu fotos da tubulação sem a devida pintura e no dia 20/03/2013, no ato da fiscalização, a tubulação estava pintada, com tinta de cor diferente da original.

Imagem 80: Evidência da pintura da tubulação do reservatório para disfarçar a oxidação.

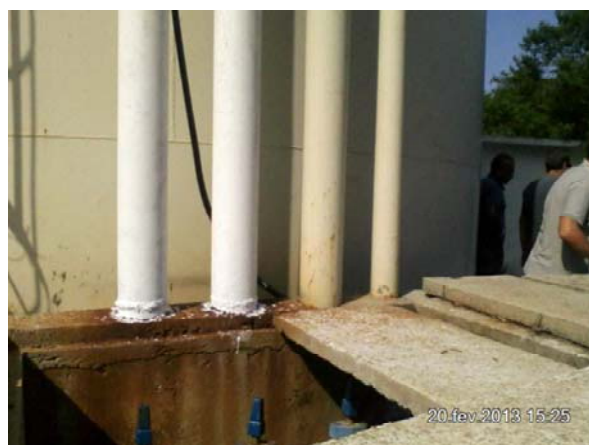
Imagem 81: Evidência da pintura da tubulação do reservatório para disfarçar a oxidação
