## V-043 - RECOMPOSIÇÃO DE PAVIMENTO DECORRENTE DE ABERTURA DE VALA REFORÇADA COM GRELHA DE FIBRA DE CARBONO

Foi avaliado neste estudo o desempenho da grelha de fibra carbono utilizada como reforço da camada de capa asfáltica no processo de recomposição de pavimento decorrente de abertura de vala em vias de tráfego de veículos. Esta aplicação teste foi realizada em parceria com a Companhia de Saneamento Básico do Estado de São Paulo (SABESP) – Unidade Metropolitana Leste (ML) e com apoio da empreiteira CTL Engenharia Ltda. Para este teste foi definida uma estratégia objetivando, de forma prática, avaliar o desempenho do reforço de pavimento desenvolvido pela S&P Clever Reinforcement Brasil Ltda., sendo escolhidas duas valas recompostas pelas mesmas equipes (de reaterro e de reposição de capa asfáltica) e na mesma faixa de rolamento da via de tráfego, sendo uma vala com aplicação do reforço e a outra sem. Esta metodologia buscou minimizar a interferência do fator humano durante a recomposição do pavimento, mantendo similar a característica executiva de ambas as valas. Desta forma, pode-se afirmar que a carga aplicada sobre as duas recomposições será exatamente a mesma e garantir um

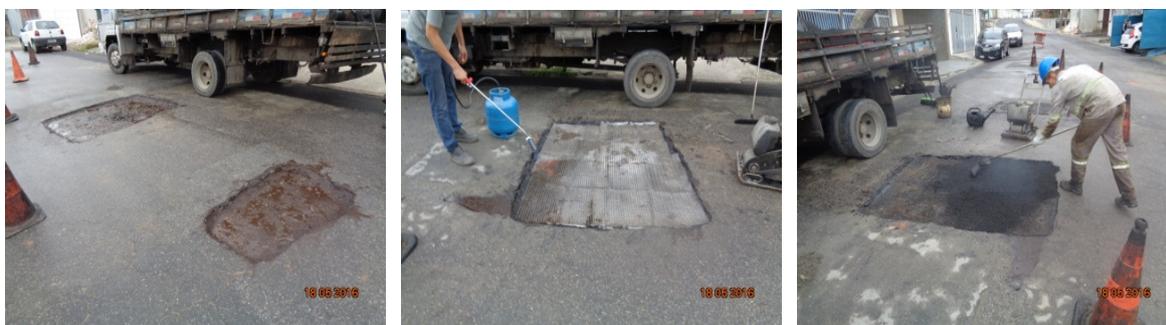
**Figuras: 2 a 4 – Sequencia executiva da recomposição da capa (Autores, 2016)**

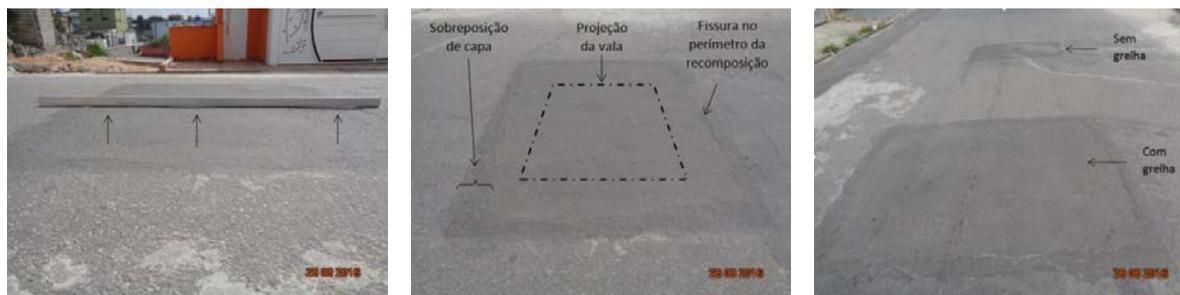
Decorridos 99 dias do fechamento da vala teste foram observados alguns aspectos em relação às condições do pavimento recomposto, entre os quais se podem destacar ondulação na superfície da capa asfáltica, uma fissura que contorna todo o perímetro da recomposição e uma sobreposição do pavimento novo em relação ao antigo. As Fotos 5 e 6 apresentadas abaixo ilustram as ocorrências relatadas, sendo importante destacar que as bordas da vala estão distanciadas em 0,30m do perímetro da recomposição, onde não foram constatadas fissuras. A vala comparativa (sem aplicação da grelha) apresentada na Foto 7 também apresentou pequena ondulação na superfície da recomposição e sobreposição de capa asfáltica, apesar disso não foram constatadas fissuras.

**Figuras 5 a 7 – Vista da recomposição com e sem o reforço (Autores, 2016)**
