XII-027 – AVALIAÇÃO DO ESTADO DE CONSERVAÇÃO DE UMA ESTAÇÃO DE TRATAMENTO DE ESGOTOS COMO SUBSÍDIO PARA MANUTENÇÕES

Devido à necessidade de diagnósticos do estado de conservação das ETEs, este trabalho tem como objetivo avaliar o grau de deterioração de uma estação de tratamento de esgotos fornecendo subsídios técnicos para intervenções e manutenções por meio de adaptações na metodologia GDE/UnB.

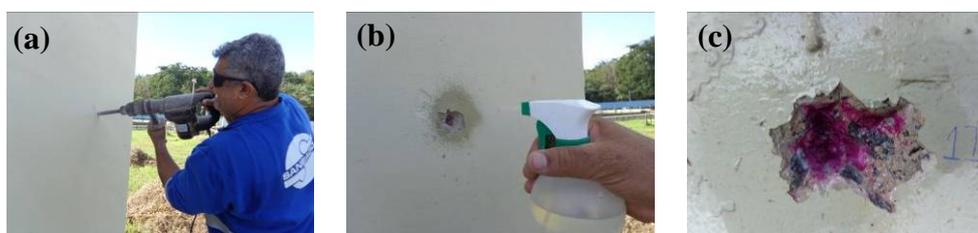
Figura 3: Realização do Ensaio de Carbonatação – (a) Fratura com Martetele, (b) aspersão de fenolftaleína (c) Superfície Fraturada (cor carmim – concreto não carbonatado).

Este ensaio foi realizado em todas as unidades de tratamento da ETE, porém não foi possível realizar em todos os elementos estruturais devido às dificuldades de acesso dentro de algumas unidades. A Tabela 8 apresenta a divisão dos elementos estruturais de cada unidade de tratamento e a quantidade de pontos avaliados no ensaio de carbonatação. A maior parte dos pontos investigados localizava-se nas superfícies externas das unidades, exceto na grade grossa em que foi possível ter acesso às paredes internas da unidade, embora tenha sido realizado o ensaio acima do nível de escoamento do esgoto.

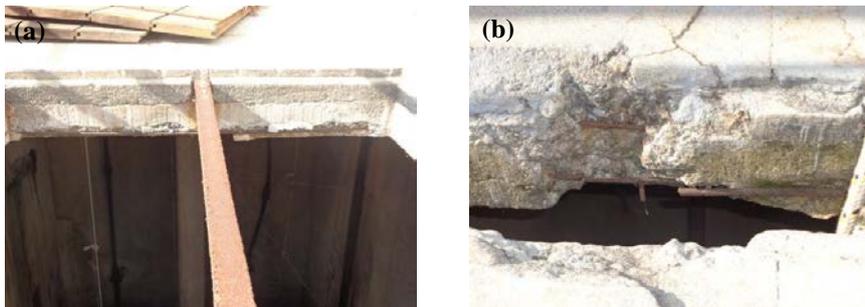
Como é possível observar na Tabela 12 e ainda com o auxílio da Figura 6, as unidades que possuem laje como a Grade Grossa, Poço de Sucção e Tanque de Armazenamento de Lodo apresentaram grande deterioração nessa família de elementos. Esse fenômeno é parecido com o que ocorre nas redes coletoras de esgoto onde a crista superior dos tubos de concreto apresentam grande deterioração e que em alguns casos alcança o colapso estrutural (LUDWIG; ALMEIDA, 1979), porém a umidade nas redes coletoras é maior, o espaço mais confinado e a concentração de gases pode ser até 100 vezes mais alta que nas unidades de ETES (CHERNICHARO *et al.*, 2010) proporcionando uma deterioração numa velocidade mais acelerada.

Figura 5: Corrosão em estágio avançado na abertura de lajes: (a) da Grade Grossa e (b) do Poço de Sucção da ETE

Assim, é essencial que nas especificações de projeto sejam indicadas medidas de proteção e que essas especificações levem em consideração principalmente os locais onde há aberturas. Nas aberturas das lajes há a liberação do H_2S e esse gás entra em contato com o oxigênio viabilizando a formação do ácido sulfúrico, extremamente danoso ao concreto e as armaduras. No momento da execução das obras, os responsáveis pela concretagem devem prestar atenção especial ao posicionamento das armaduras negativas com relação às formas. Em fotografias obtidas na face inferior das lajes (Figura 5), no interior das unidades de tratamento foi possível visualizar corrosão em estágio avançado e que provavelmente teve sua proteção, proporcionada pelo cobrimento, prejudicada pela falta de espaçadores ou pela movimentação destes durante a concretagem ocasionando deficiência do cobrimento especificado no projeto. Além disso, nas faces internas das unidades de tratamento deve-se adotar ainda uma impermeabilização aos gases oriundos do processo de tratamento para maior garantia de durabilidade da estrutura (COSTA; BARBOSA; GIORDANO, 2014).

De todas as unidades de tratamento, o Tanque de Armazenamento e o Poço de Sucção merecem atenção especial quando comparadas às demais unidades de tratamento da estação e com relação à manifestação de corrosão das armaduras. Assim, em caso de intervenções imediatas é recomendável que elas sejam as primeiras a ser recuperadas e reparadas.

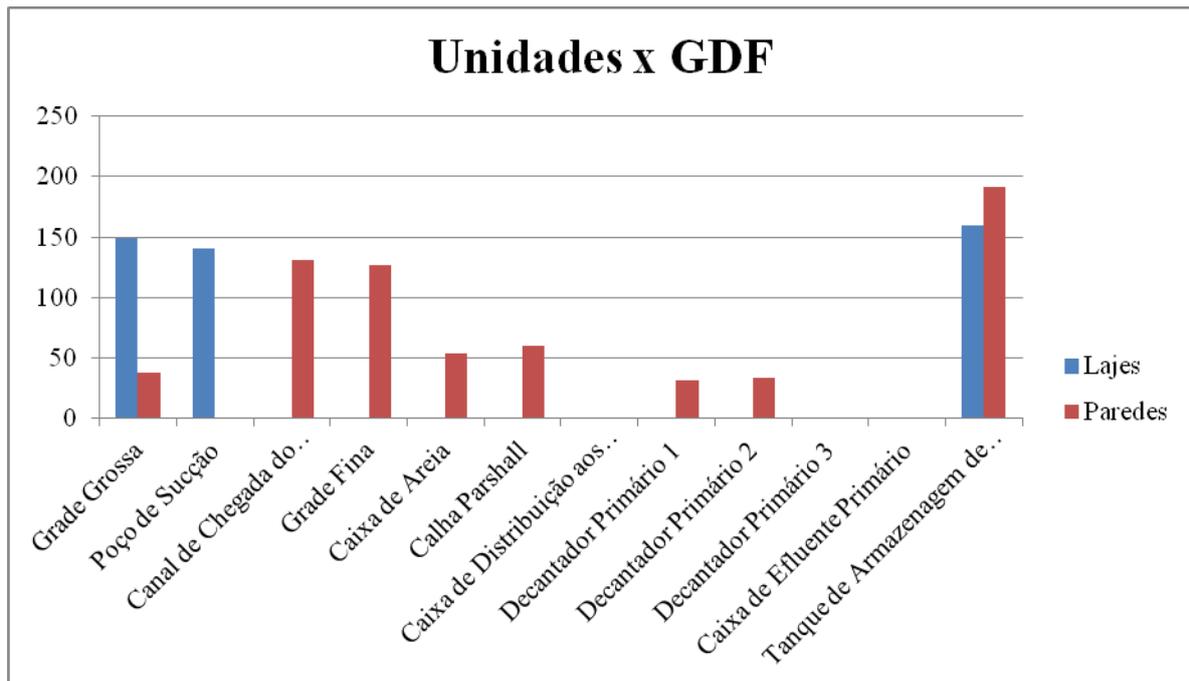
Com relação à Família de elementos Parede, é importante ressaltar que algumas unidades como a Caixa de Distribuição aos Decantadores, Decantador Primário 3 e Caixa de Efluente Primário apresentam-se em ótimas condições de funcionamento, conforme mostrado na Figura 6. E que os maiores danos diagnosticados nesta família de elementos são inerentes ao Canal de Chegada do Tratamento Preliminar, Grade Fina e Tanque de Armazenamento de Lodo.

Figura 6: Grau de deterioração das famílias de elementos das unidades de tratamento da ETE

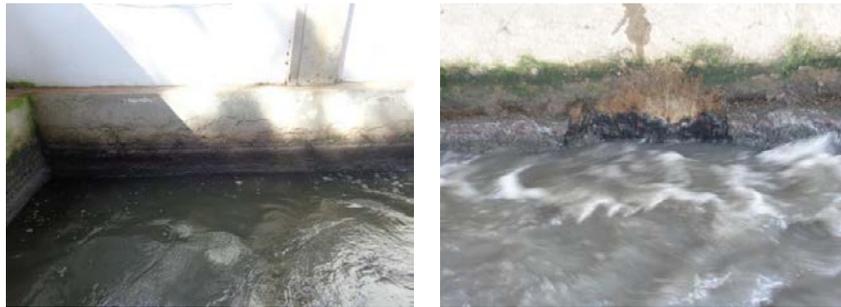
Com relação ao Canal de Chegada do Tratamento Preliminar e da Grade Fina, ressalta-se que a deterioração causada corresponde à dissolução da camada de argamassa que reveste as unidades e por profundas manchas verificadas na parede dessas unidades, além de carbonatação em estágio intermediário na face externa das unidades, como pode ser verificado na Figura 7. Com relação ao Tanque de Armazenamento de Lodo, paredes laterais das aberturas apresentam corrosão das armaduras em estágio avançado proporcionado pela alta atividade anaeróbica que ocorre nesta unidade de tratamento e pelo baixo cobrimento das armaduras (Figura 8).

Figura 7: Parede do Canal de Chegada do Tratamento Preliminar

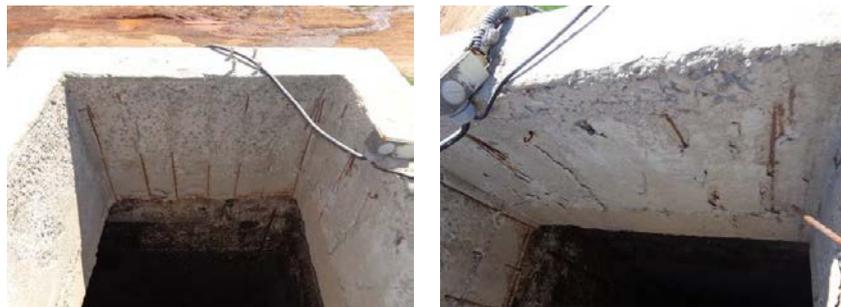
Figura 8: Paredes laterais das aberturas do Tanque de Armazenamento de Lodo

Na ETE analisada preliminarmente, as unidades de tratamento preliminar apresentaram maior Grau de Deterioração que as Unidades de tratamento Primário. O Tanque de Armazenamento de Lodo apresentou alto grau de deterioração devido a alta atividade anaeróbia que ocorre dentro desta unidade.

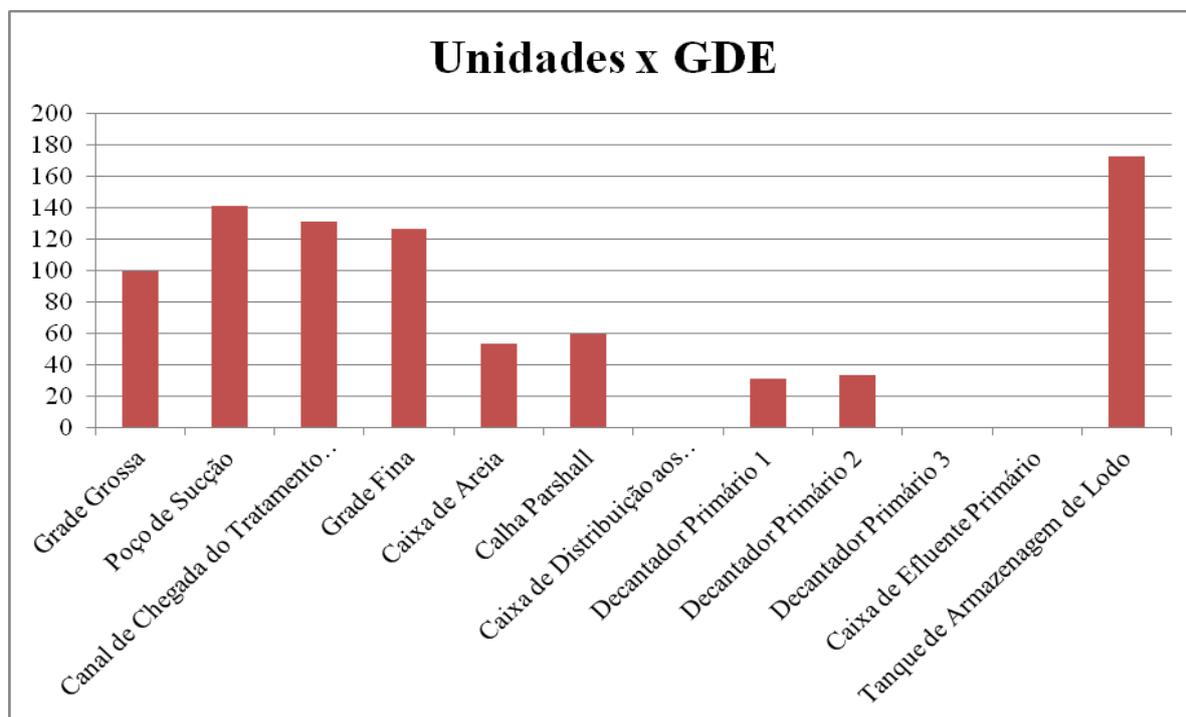
A avaliação da ETE como um todo apresentou Grau de Deterioração das Estruturas no valor de 204, portanto, está em nível crítico de deterioração das estruturas. Este valor foi calculado agrupando-se todos os elementos estruturais parede e todos os elementos estruturais laje e aplicando seus respectivos fatores de relevância. É possível depreender deste resultado que houve uma superestimação do grau calculado e que a fórmula de cálculo para a estação necessita ser revista, apresentando-se assim como uma limitação da metodologia adotada.

Figura 9: Grau de Deterioração das Estruturas das Unidades de Tratamento
