## EFEITOS DA CORROSÃO NO DESEMPENHO DAS TUBULAÇÕES DE AÇO GALVANIZADO

O objetivo geral deste trabalho é analisar as causas e efeitos da corrosão eletroquímica em tubulações de aço galvanizado em um sistema hidráulico predial. Analisando a influência no desempenho hidráulico do sistema de distribuição de água em uma da edificação construída na década de 1970 com tubulações de aço galvanizado.

A edificação escolhida para a análise deste trabalho trata-se do Edifício residencial multifamiliar, localizado cidade de Goiânia - GO. Trata-se de um edifício com 11 pavimentos sendo primeiro e o segundo pavimento garagens e o 11º um salão de festa, apresentando assim 8 pavimentos tipos, com 1 apartamento por andar, cada apartamento é composto por 5 banheiros, 1 cozinha e 1 área de serviço como ambientes sanitários.

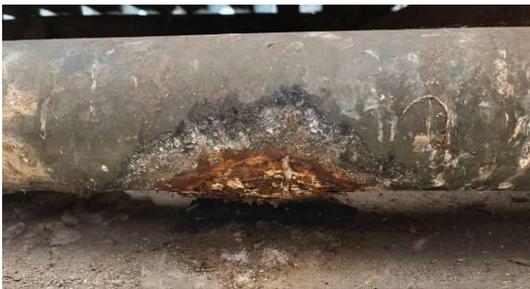
Nota-se, por meio das Figuras 1 a 4, que a corrosão agiu prioritariamente na parte interna da tubulação de diâmetro 1.1/2". Já a sua parte externa, apresenta corrosão pontuais em um estado avançado. Percebe-se que a corrosão externa e interna agindo em conjunto propiciou uma redução significativa da espessura da tubulação, sendo futuramente uma provável fronteira de rompimento, propiciando vazamentos. Nas Figuras 5 e 6 observa-se a tuberculização da parte interna da tubulação de 1", na qual pode-se notar a redução considerável do diâmetro interno disponível, e, portanto, aumento da perda de carga e redução da pressão disponível no sistema.

**Figura 1 - Corrosão externa no barrilete**

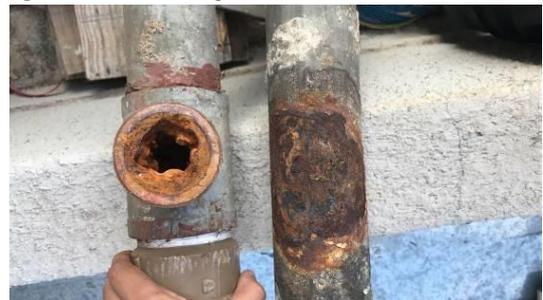
que encontrava apoiada na laje do salão de festas também foi substituída por tubulação de PVC devido a vazamentos na tubulação de aço galvanizado. As Figuras 1 a 4 mostram as condições dos trechos onde foram realizadas as intervenções. Nota-se que as corrosões são do tipo tuberculização.

**Figura 2 - Tubulações corroídas**

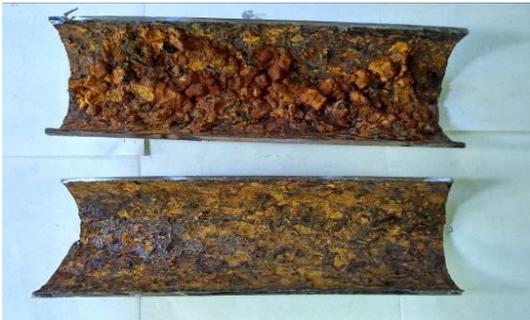
**Figura 3 – Corrosão interna da tubulação de 1.1/2".**

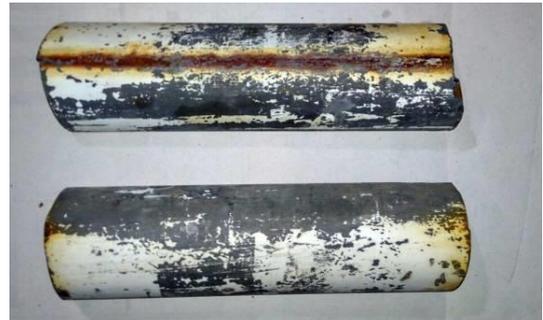
**Figura.4 – Exterior da tubulação de 1.1/2".**

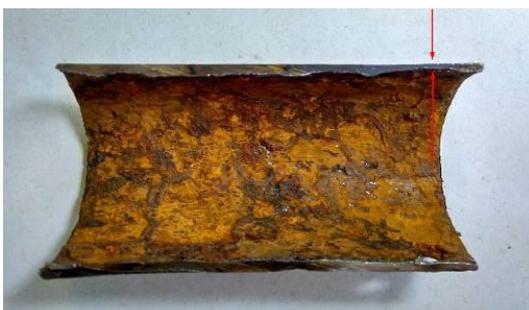
**Figura.51 - Variação da espessura da parede devido à corrosão.**

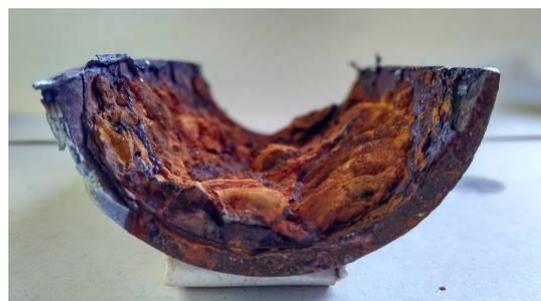
**Figura 6 - Tuberculização da tubulação de 1"**
