## Vazamento Zero

### **RESUMO**

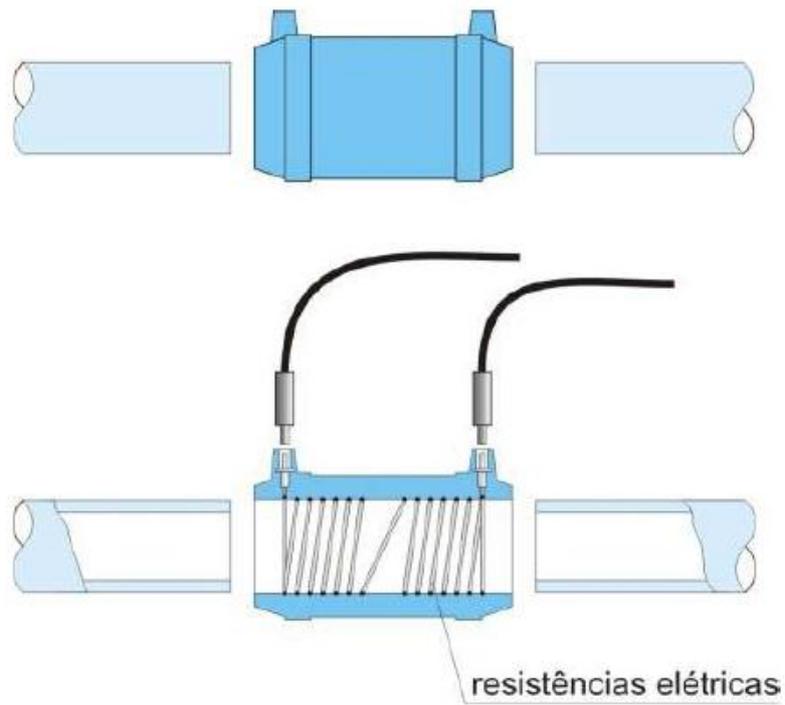
Figura 1: Etapa de execução da solda por eletrofusão – posicionamento

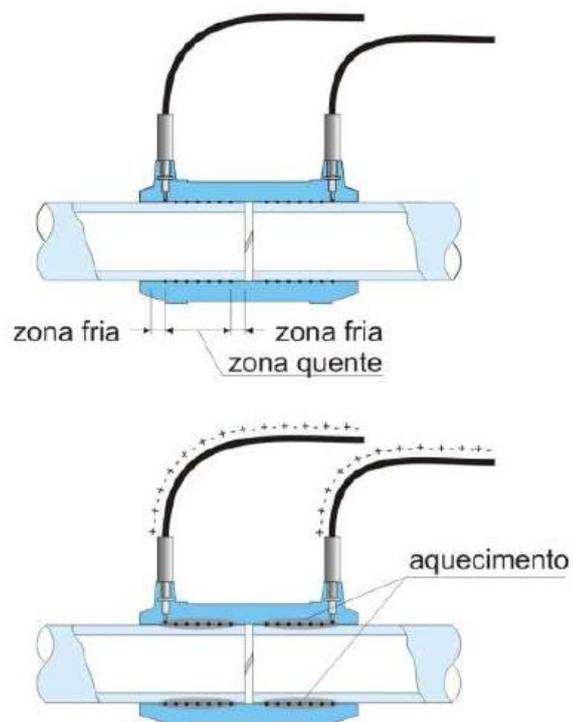
Figura 2: Etapa de execução da solda por eletrofusão – aquecimento

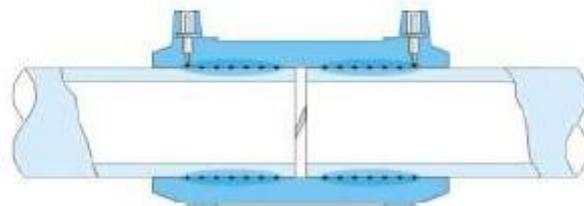
**Figura 3: Solda por eletrofusão – fusão entre conexão e tubo**

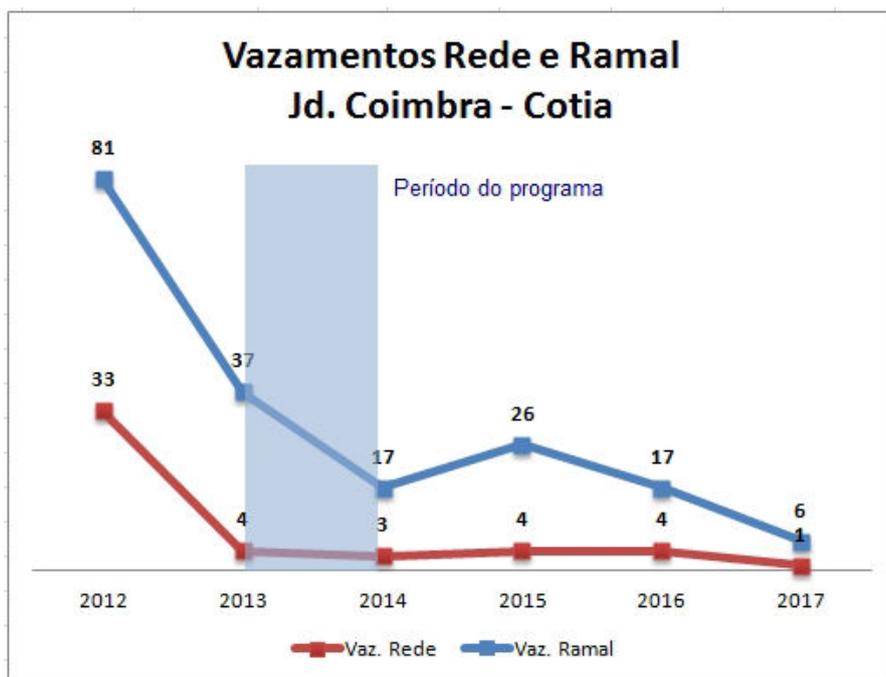
A quantia de vazamentos em redes e ramais de água passou por uma redução drástica após a implantação das novas redes e ramais em PEAD a partir do ano de 2013, período de execução das obras.

É importante ressaltar que os vazamentos ocorridos em rede no ano de 2015 se deram em trecho de rede de PVC que permanecera em carga, sendo esse identificado quando do vazamento.

Demais vazamentos ocorreram nos pontos de solda em virtude da deflexão / desalinhamento entre o tubo e a conexão. No ano de 2017 o vazamento em rede foi causado por obras de terceiros, a qual perfurou o tubo que foi reparado por meio de luvas de eletrofusão.

Constatamos que a substituição das redes e ramais propiciou menor número de intervenções para manutenção, conforme figura 4, abaixo.

**Figura 4: Vazamento em rede e ramal de água no Jd. Coimbra – Cotia.**

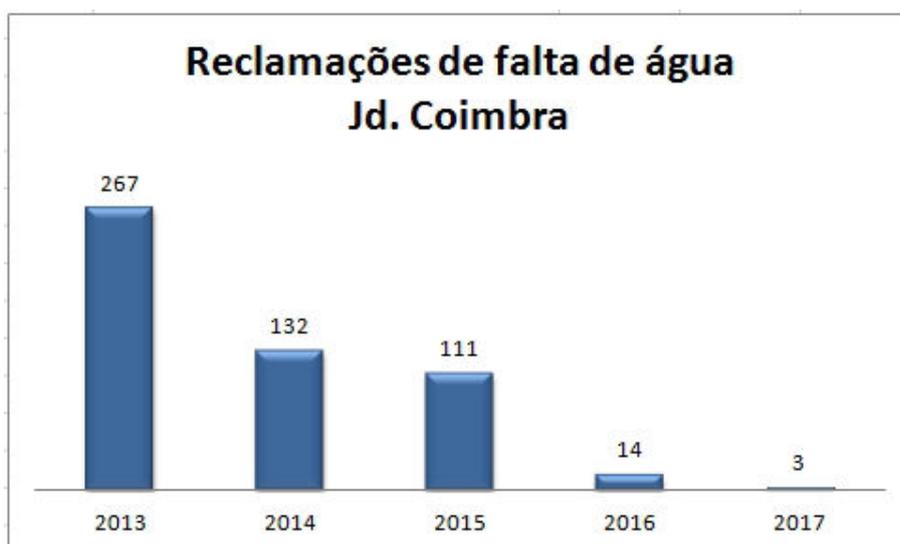
Em relação ao serviço de fornecimento de água é possível verificar a queda na quantidade de reclamações de falta de água provenientes de vazamentos e seus serviços de manutenção. Constatamos que a substituição das redes e ramais garantiu maior regularidade na distribuição, conforme figura 5, abaixo.

**Figura 5: Reclamações de falta de água decorrentes de vazamento em rede e ramal de água no Jd. Coimbra – Cotia.**
