Vazamento Zero

O objetivo do presente trabalho é apresentar a prática de substituição de rede visando “Vazamento Zero” por meio da identificação da área de trabalho e aplicação do material PEAD – Polietileno de alta densidade em redes de distribuição de água.

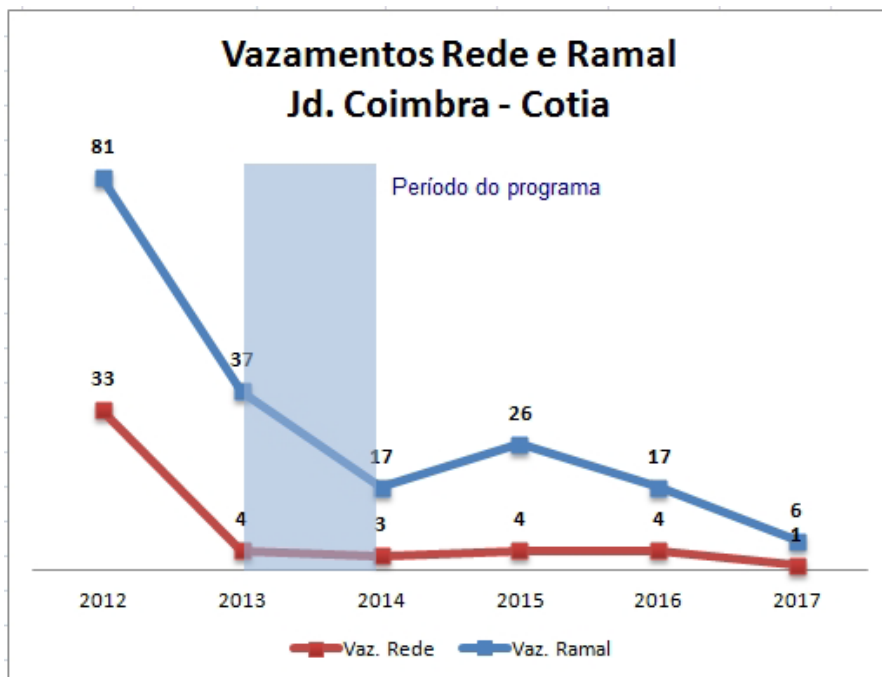
A quantia de vazamentos em redes e ramais de água passou por uma redução drástica após a implantação das novas redes e ramais em PEAD a partir do ano de 2013, período de execução das obras.

É importante ressaltar que os vazamentos ocorridos em rede no ano de 2015 se deram em trecho de rede de PVC que permanecera em carga, sendo esse identificado quando do vazamento.

Demais vazamentos ocorreram nos pontos de solda em virtude da deflexão / desalinhamento entre o tubo e a conexão. No ano de 2017 o vazamento em rede foi causado por obras de terceiros, a qual perfurou o tubo que foi reparado por meio de luvas de eletrofusão.

Constatamos que a substituição das redes e ramais propiciou menor número de intervenções para manutenção, conforme figura 4, abaixo.

Figura 4: Vazamento em rede e ramal de água no Jd. Coimbra – Cotia.

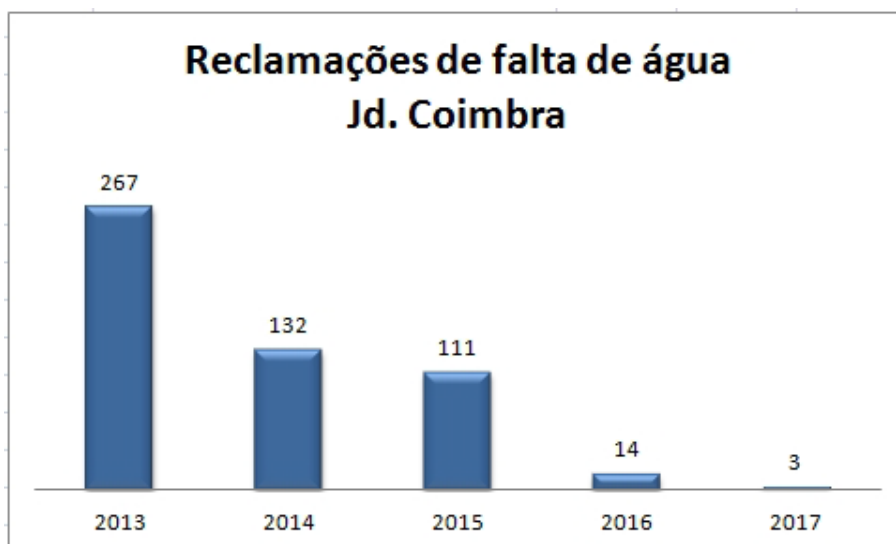
Em relação ao serviço de fornecimento de água é possível verificar a queda na quantidade de reclamações de falta de água provenientes de vazamentos e seus serviços de manutenção. Constatamos que a substituição das redes e ramais garantiu maior regularidade na distribuição, conforme figura5, abaixo.

Figura 5: Reclamações de falta de água decorrentes de vazamento em rede e ramal de água no Jd. Coimbra – Cotia.
