# RELATÓRIO DEMONSTRATIVO DE SUCATEAMENTO NAS ESTAÇÕES DE TRATAMENTO DE ESGOTO DO SAAE-SOROCABA

**- Fotos de equipamentos e outras situações das ETE's do Saae**

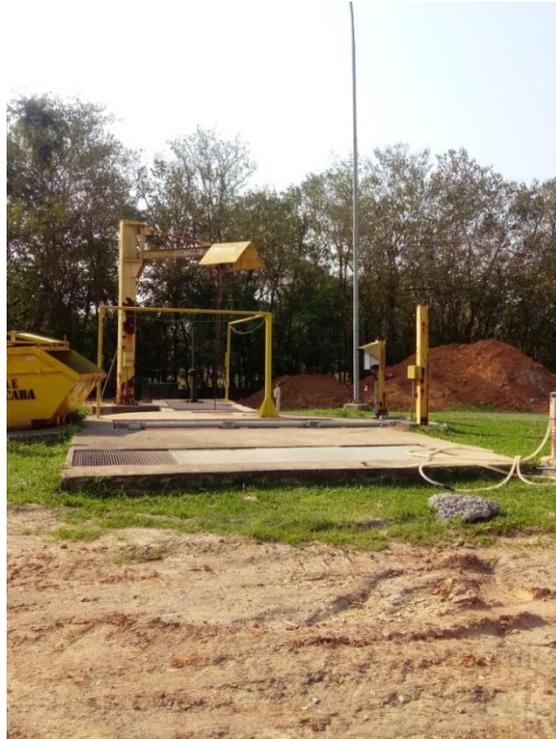
Foto da entrada de afluente da estação. Equipamentos estão deteriorando por exposição à ferrugem.

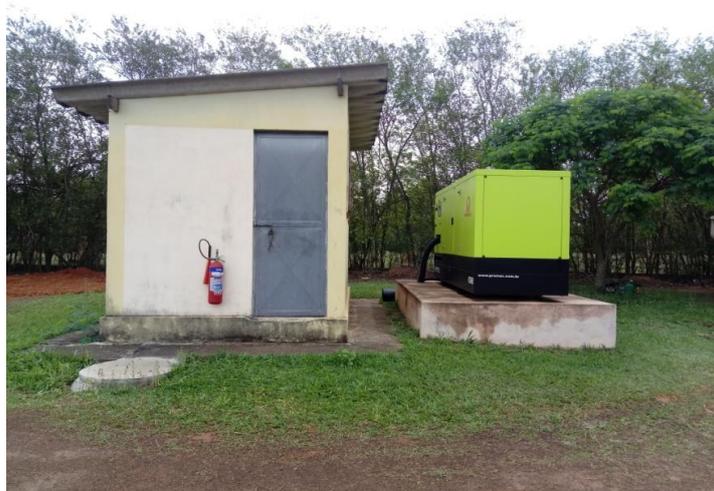
Gerador a diesel ao lado da cabine dos painéis das bombas da elevatória de esgoto bruto da estação. Equipamento novo, adquirido há mais de um ano, sem estar operante.

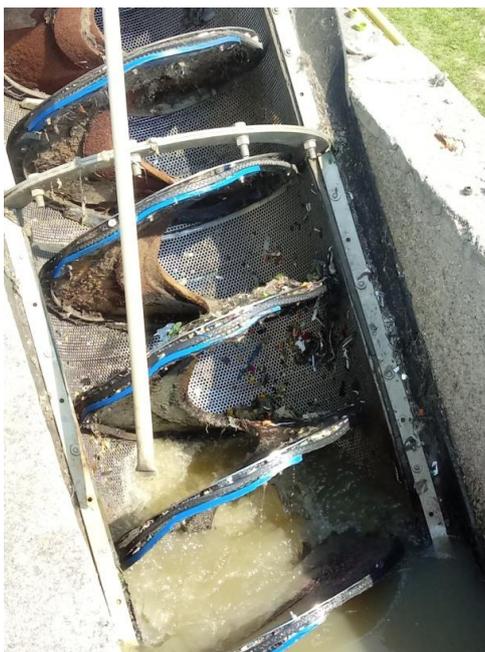
No setor de tratamento preliminar, onde se retira material grosseiro que deveria estar sendo retirado para descarte numa caçamba, a peneira mecânica rotativa não está com as cerdas na rosca helicoidal, deixando-a ineficaz. Há anos também não funciona o sistema de jateamento com água de reuso, por falta de manutenção na rede de água de reuso da estação. O material grosseiro que deveria ficar retido aqui aparece com frequência na desidratação do lodo e até na saída do efluente.

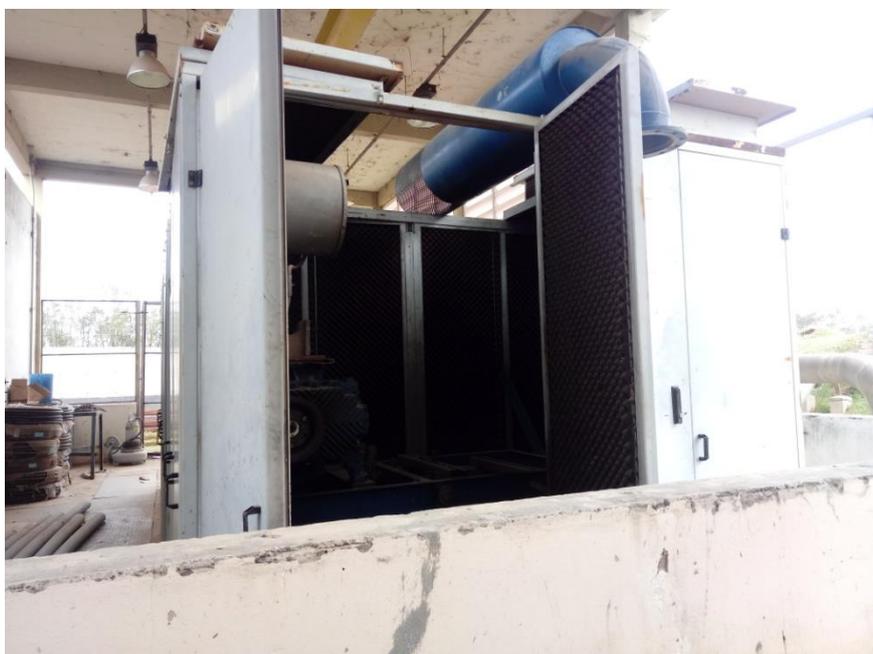
Foto do salão dos sopradores, que fazem a oxigenação das lagoas aeradas. No destaque, a falta do soprador A, que está em manutenção há muitos meses. O sistema trabalha praticamente no nível máximo, sobrecarregando os

outros dois sopradores. Nos casos constantes de sobrecarga, apenas um acaba fazendo a oxigenação das lagoas, de maneira completamente ineficaz.

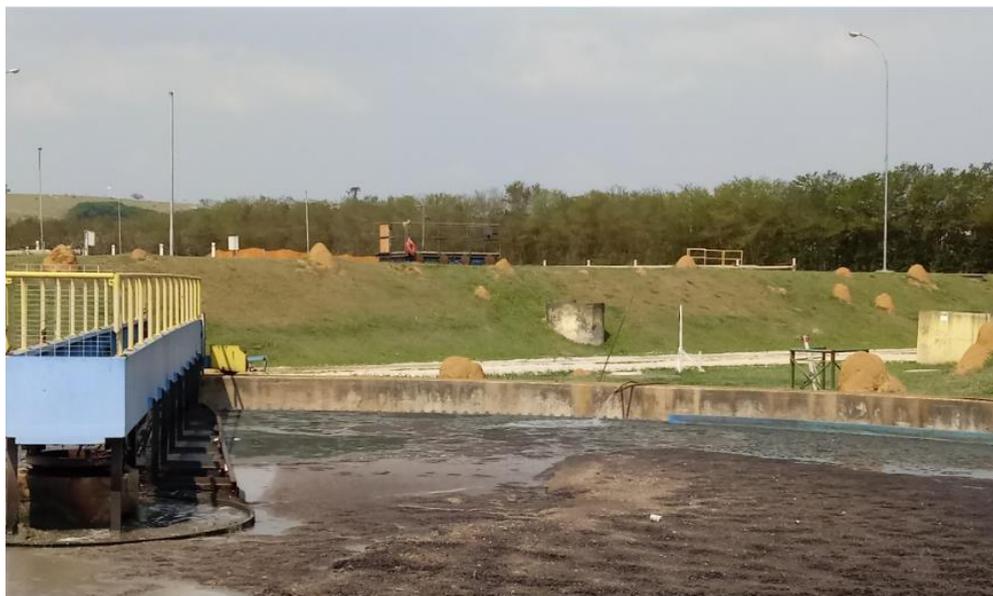
Foto decantador B, tirada em 20/09/2021, que se ficou parado dois meses desde 30/07/2021, por problemas no motor. Com isso, o material que flota acaba saindo no efluente.

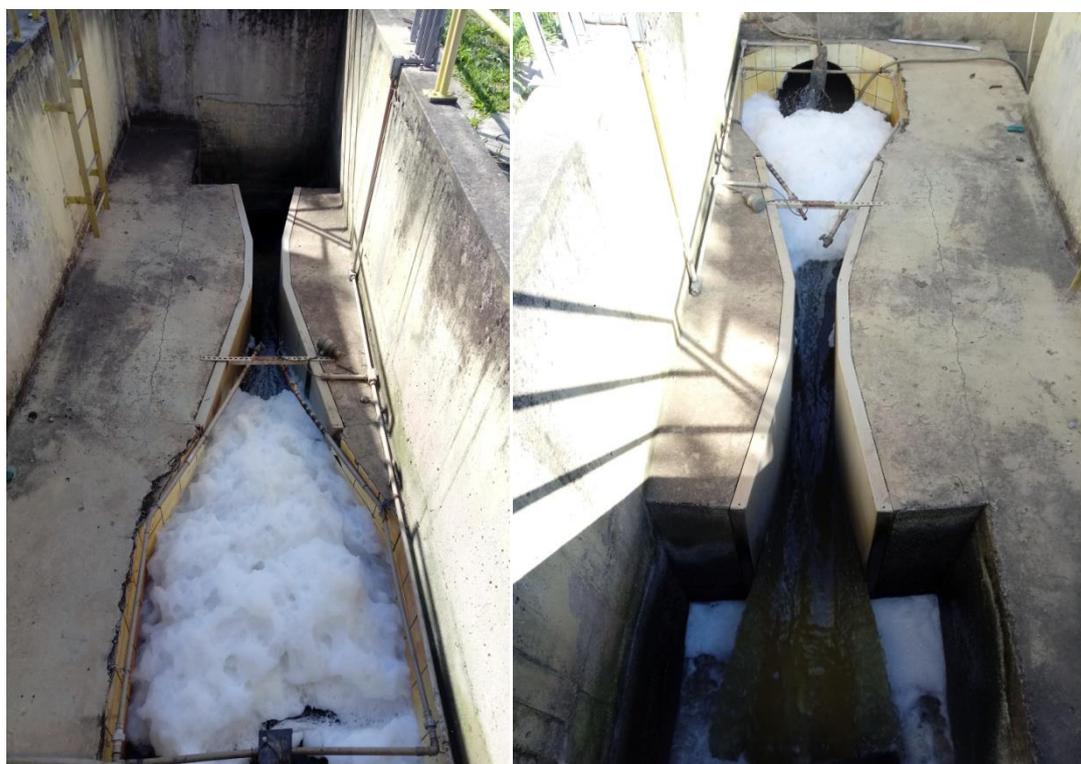
Fotos tiradas em 22/09/2021 demonstrando o efluente da estação por volta das 15 horas. O mesmo se apresenta um pouco turvo e bem espumoso, como tem sido relatado no livro ata da estação pelos técnicos e operadores. Saída para o córrego do Pitico.

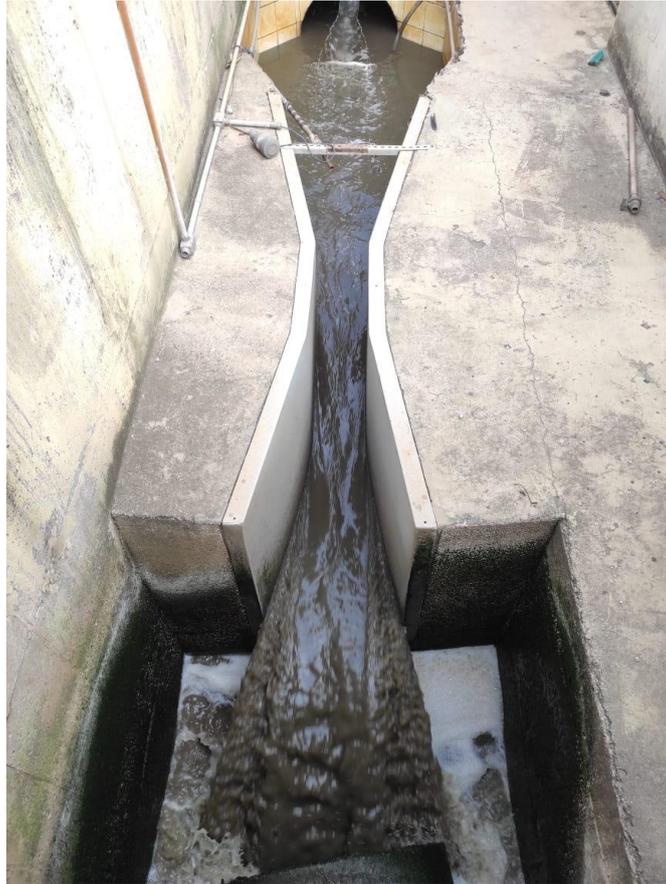
Aspecto do efluente da ETE Pitico à tardinha, quando não se encontra espumoso. Praticamente todo dia se apresenta perdendo sólidos em suspensão que deveriam estar sendo captados pelos decantadores, como se vê na foto seguinte:

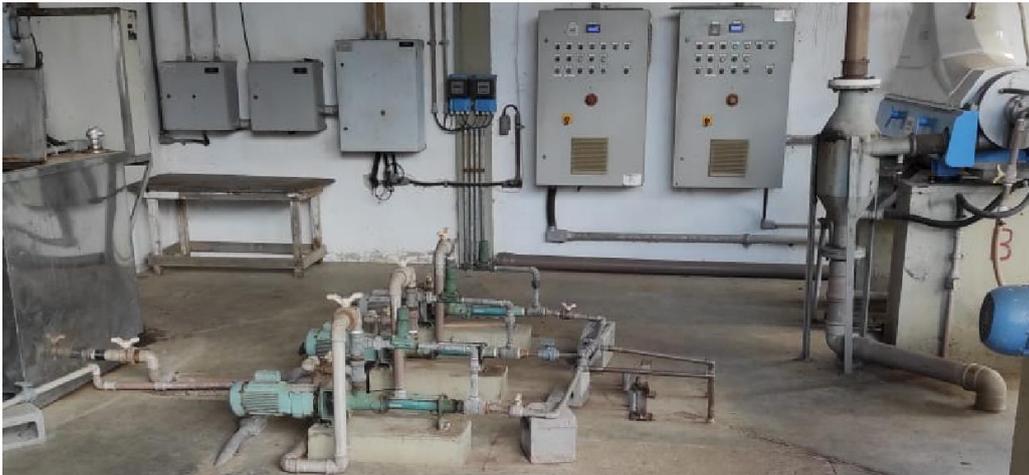
Foto mostrando o salão das centrífugas desidratadoras da estação Pitico. Das três bombas dosadoras de polímero, apenas uma funciona com regularidade.

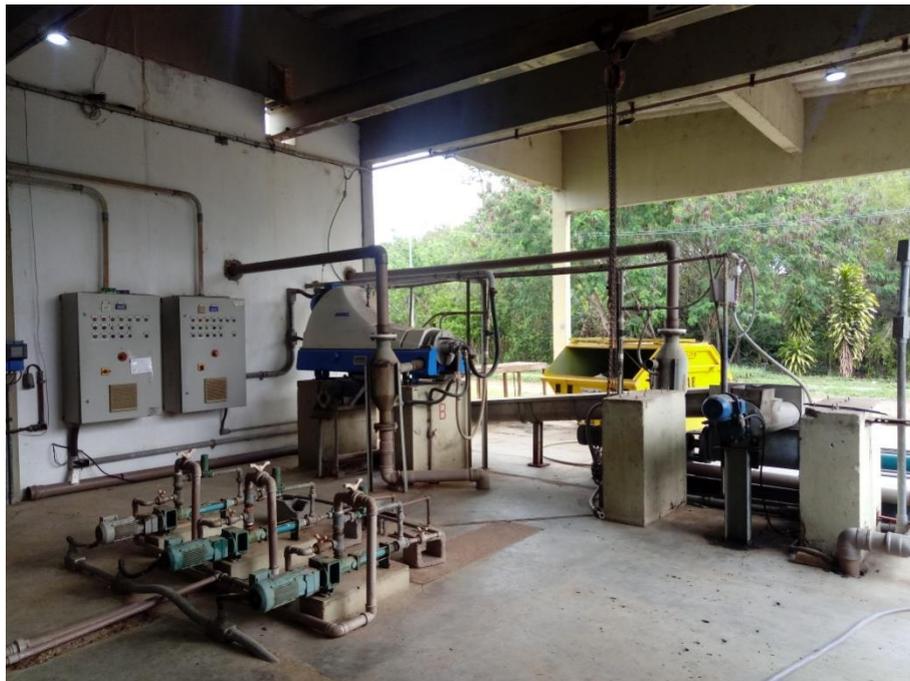
Outro ângulo demonstrando que apenas uma centrífuga está operante. A outra está em manutenção. Situação constante neste setor. Quando não é a centrífuga A, a centrífuga B (neste caso), que não está operante.

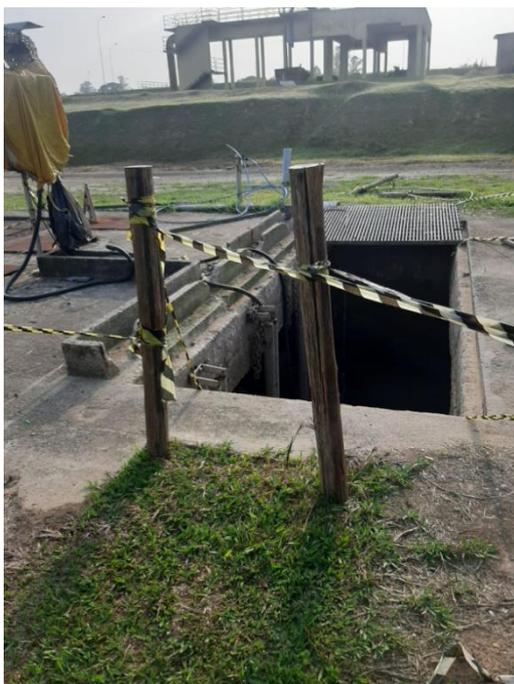
Elevatória da ETE Itanguá, recebimento do efluente e bombeamento para o tratamento preliminar, grades da elevatória danificadas. Elevatória funcionando somente com duas bombas, pois tem capacidade para quatro bombas.

Bombas e sistema danificados e não reparados. Dois sistemas de bombeamento sem funcionar.

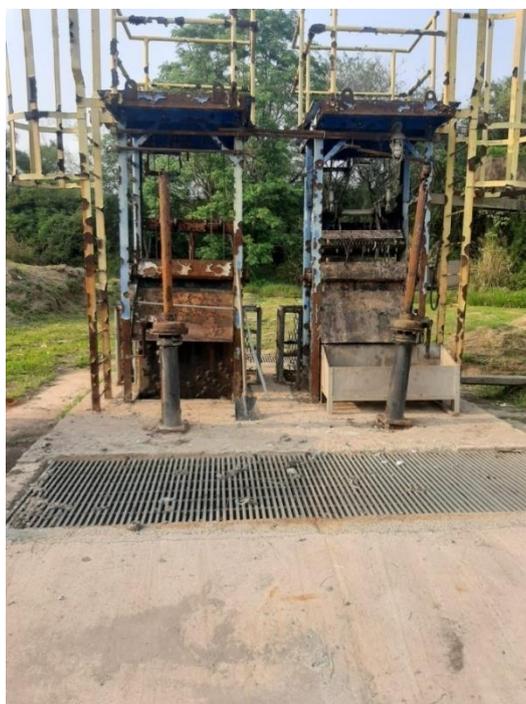
Gradeamento, retenção de grandes sólidos, somente uma está funcionando, mas bem precário, o outro faz alguns anos que não funciona, estrutura

comprometida por causa da corrosão, existe a necessidade de projetar outra estrutura de gradeamento, pois a atual está com risco de acidentes.

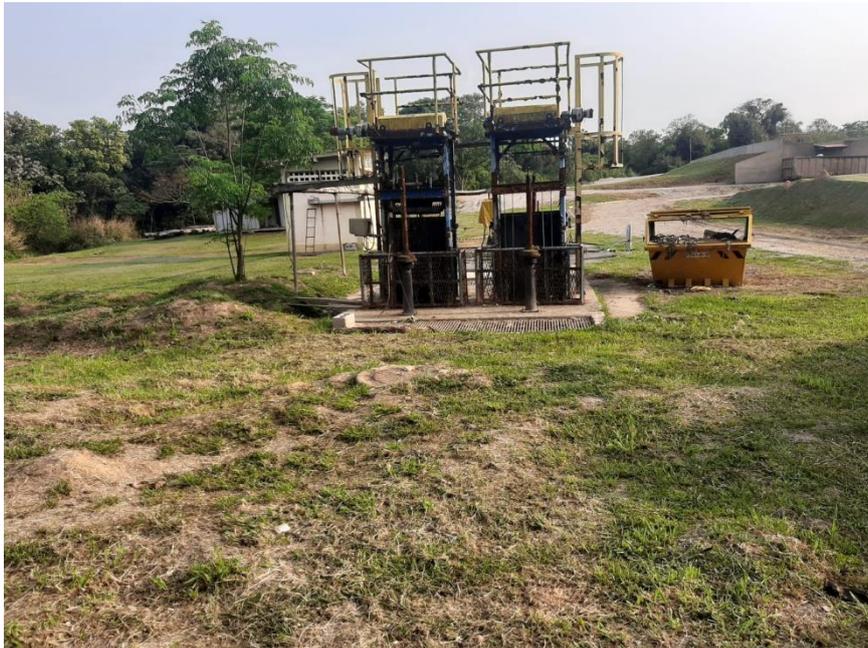
Outro lado da estrutura do Gradeamento de sólidos, estrutura sem condições de recuperação, serviço precário, risco para o servidor, pois a qualquer momento pode desabar e atingir o servidor que opera a máquina

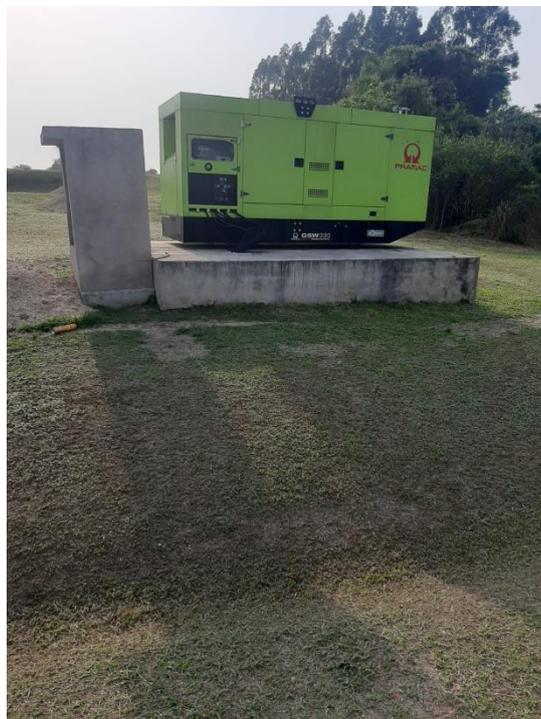
Gerador de energia para as bombas da elevatória da ETE Itanguá, equipamento desligado, pois não há conhecimento técnico para pô-lo em funcionamento.

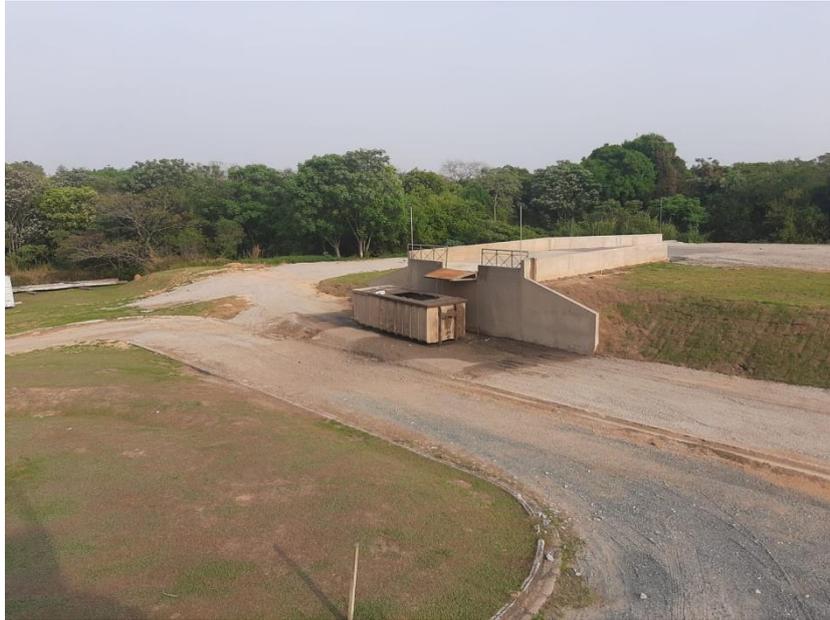
Sistema de descarte de resíduos sólidos dos caminhões a vácuo. Sistema precário, solo sofre contaminação, estrutura mal elaborada, precisa de reestruturação para conter os resíduos sólidos líquidos que não caem dentro da caçamba.

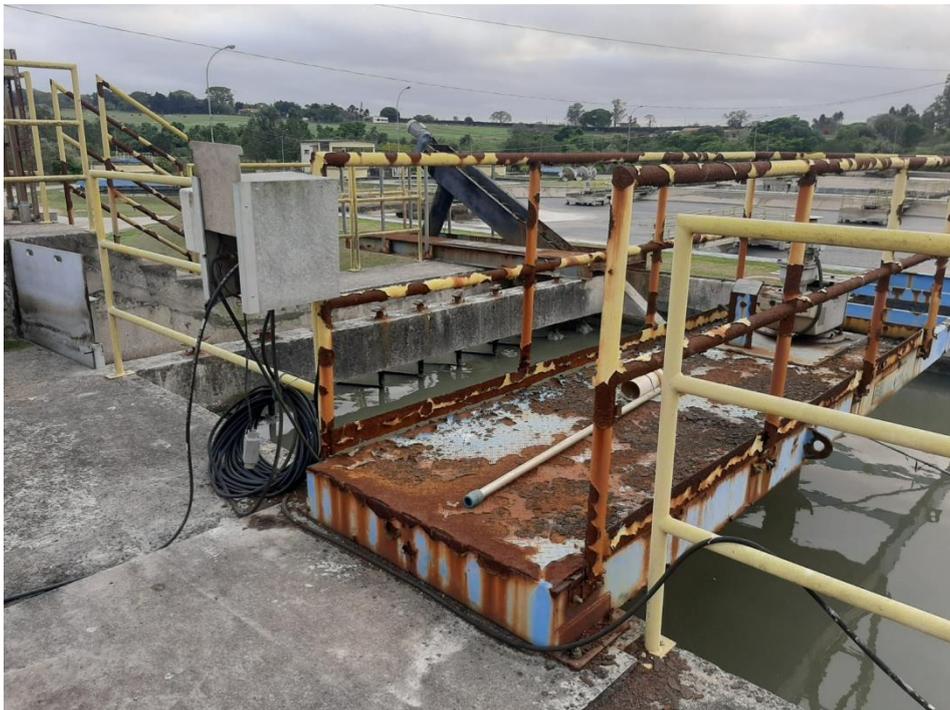
Desarenador A, toda estrutura com corrosão, risco para realizar manutenção no local, foi pedido análise da segurança do trabalho devido ao risco, mas até o momento o local não foi isolado, piso de aço do local condenado.

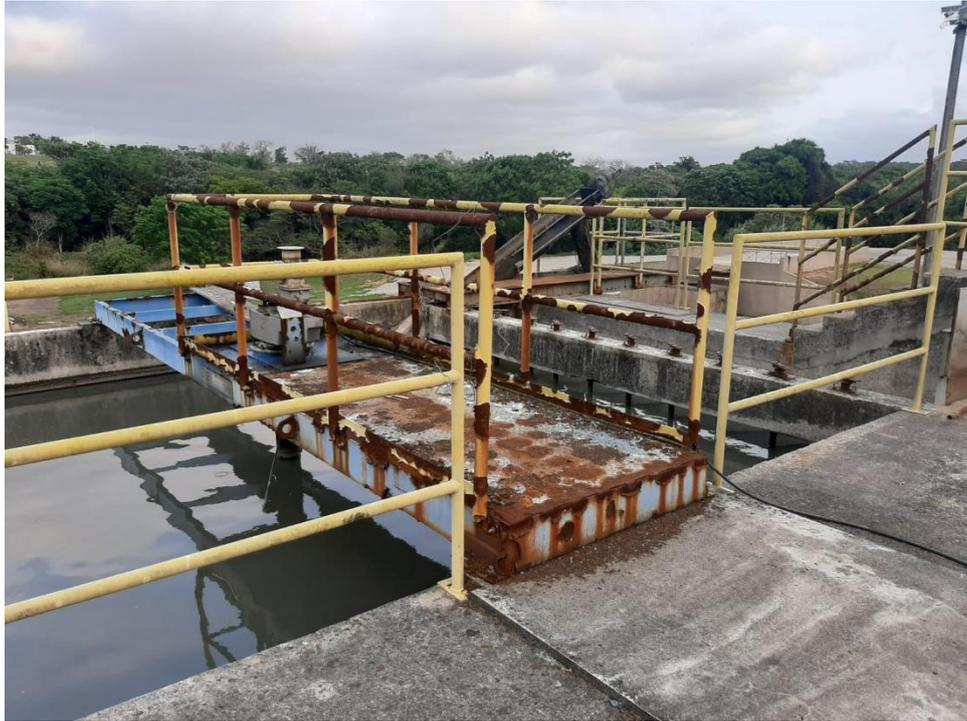
Desarenador B, toda estrutura com corrosão, risco para realizar manutenção no local, foi pedido análise da segurança do trabalho devido ao risco, mas até o momento o local não foi isolado, piso de aço do local condenado.

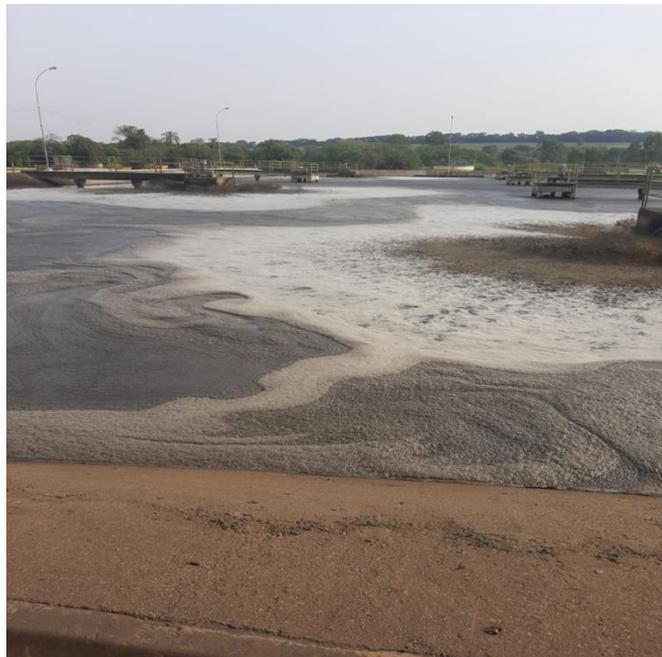
Tanque de aeração n°3. Sistema utilizado para manter oxigenação controlada no efluente, tanque com oito aeradores, mas somente três funcionando. Os outros cinco aeradores não funcionam. Aeração insuficiente causa mau cheiro na estação e decréscimo da qualidade do efluente final descartado ao Rio Sorocaba.

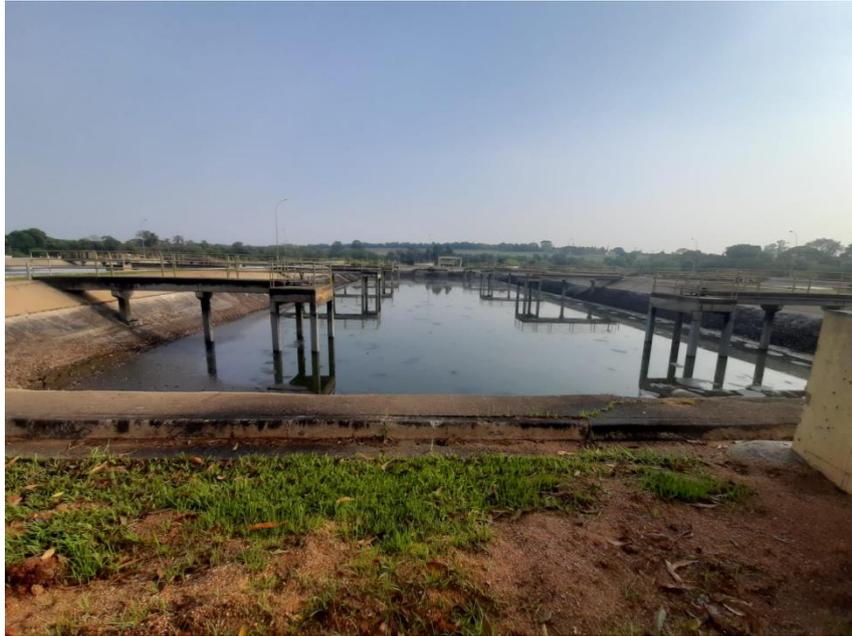
Tanque de aeração n°2. Sistema parado, tanque parcialmente esvaziado, tanque para oito aeradores, mas nenhum funcionando, foram todos removidos. Água residual do tanque não recebe nenhum tratamento. (mau cheiro e risco de desenvolvimento de mosquitos transmissores de doenças)

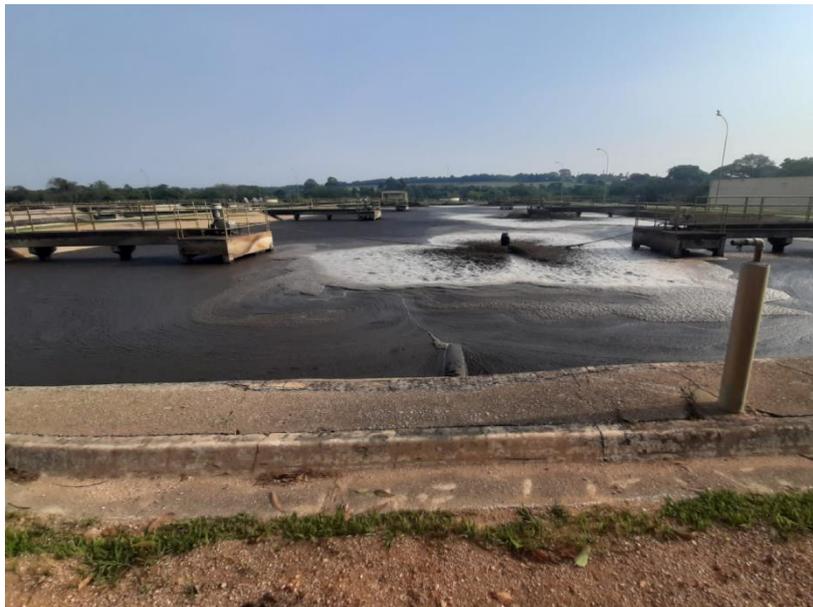
Tanque de aeração n°1. Sistema utilizado para manter oxigenação controlada no efluente, tanque com oito aeradores, mas somente três funcionando. Foi instalado um aerador superficial. Totalizando quatro aeradores funcionando. Os outros cinco aeradores estão sem funcionar.

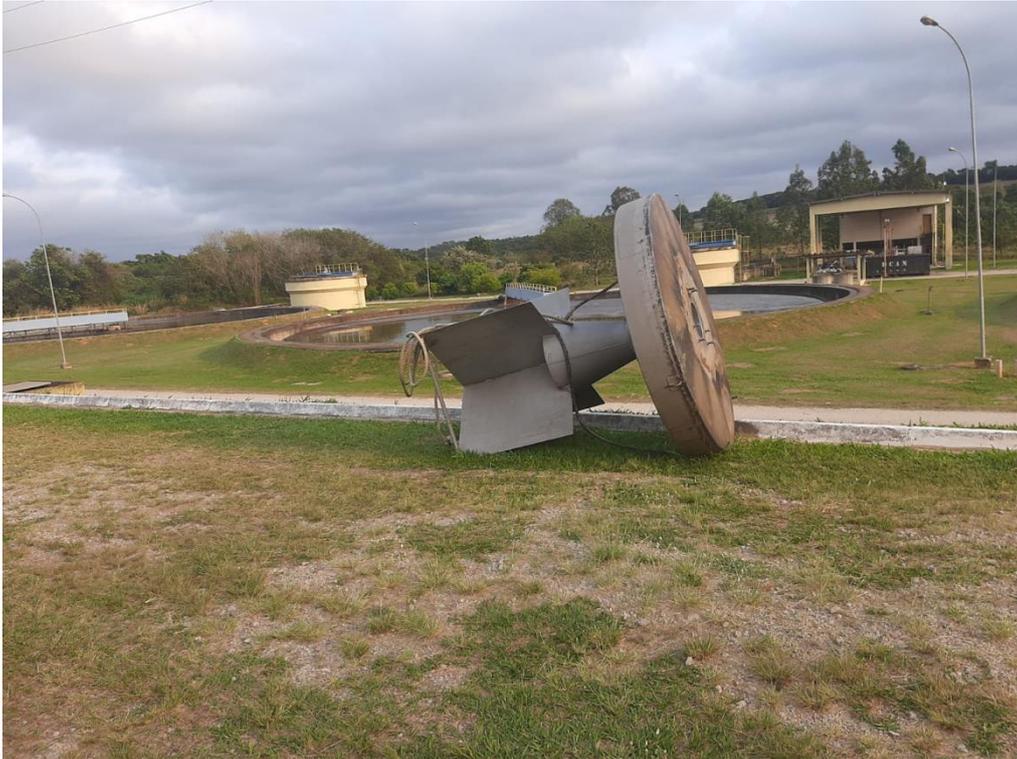
Estrutura do aerador superficial, motor danificado.

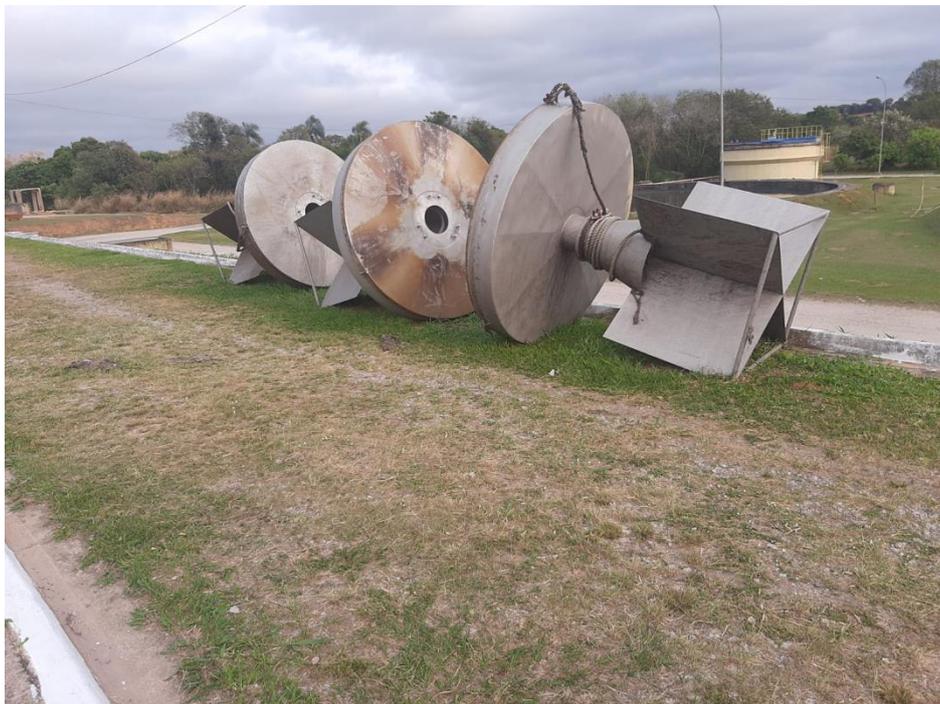
Estrutura do aerador superficial, motores danificados. No total são cinco equipamentos somente um está funcionando.

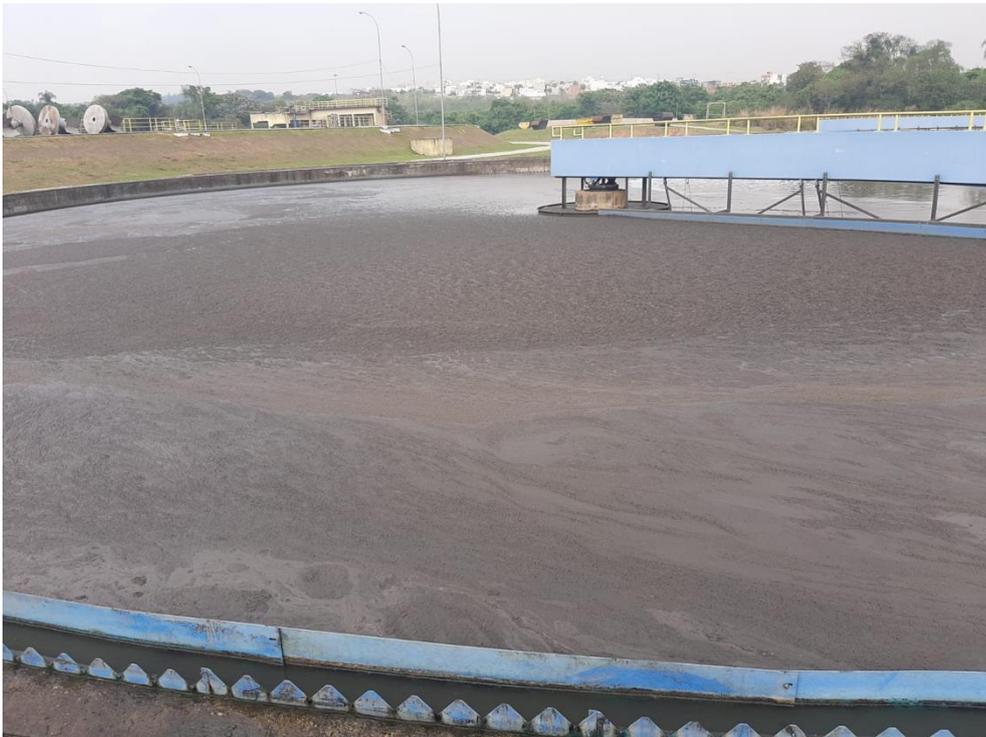
Decantador N°1 com sobrenadante, ocasionado por falta de aeração e excesso de nutrientes, vertedouros danificados.

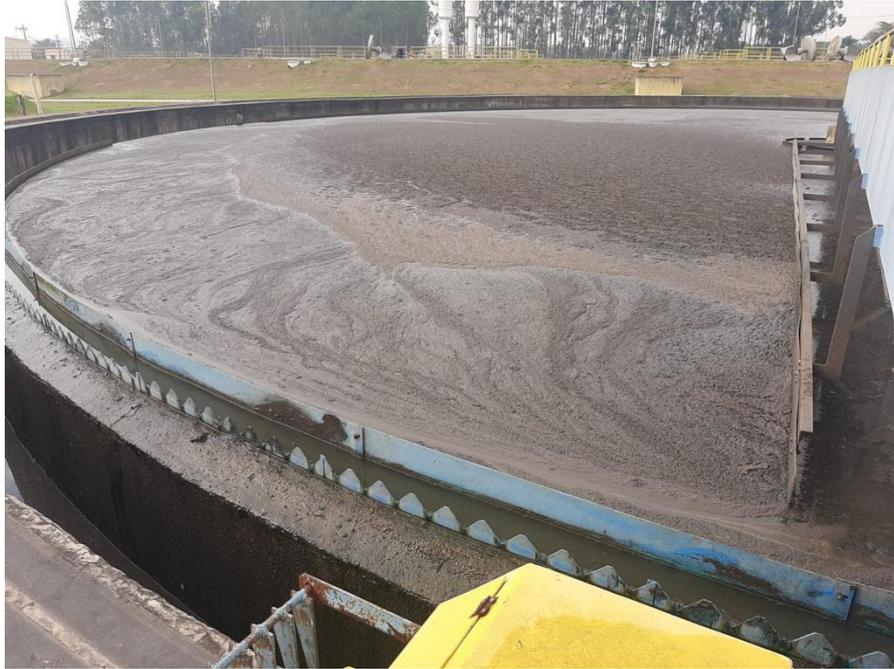
Decantador N°2 com sobre-nadante, ocasionado por falta de aeração e excesso de nutrientes. Sistema de remoção do sobre-nadante (escuma) inoperante há tempos.

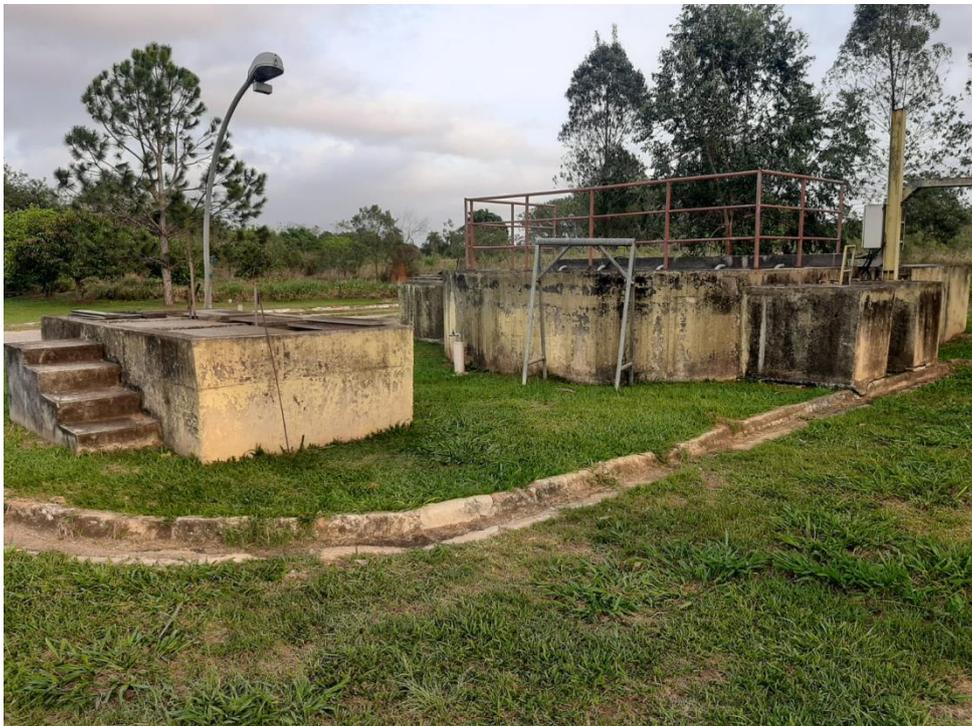
Recirculação, sistema com quatro bombas submersas, mas somente três em funcionamento, um sistema inoperante.

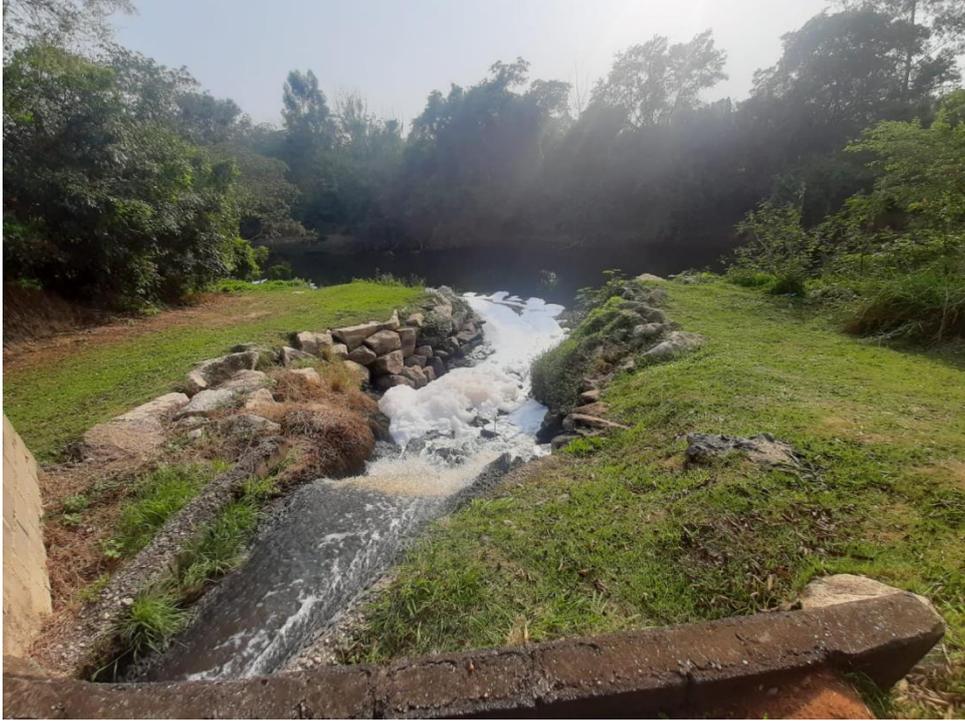
Descarte de água tratada no Rio Sorocaba, geração de muita espuma e água com muito sólidos. Tratamento do efluente com baixa eficiência.

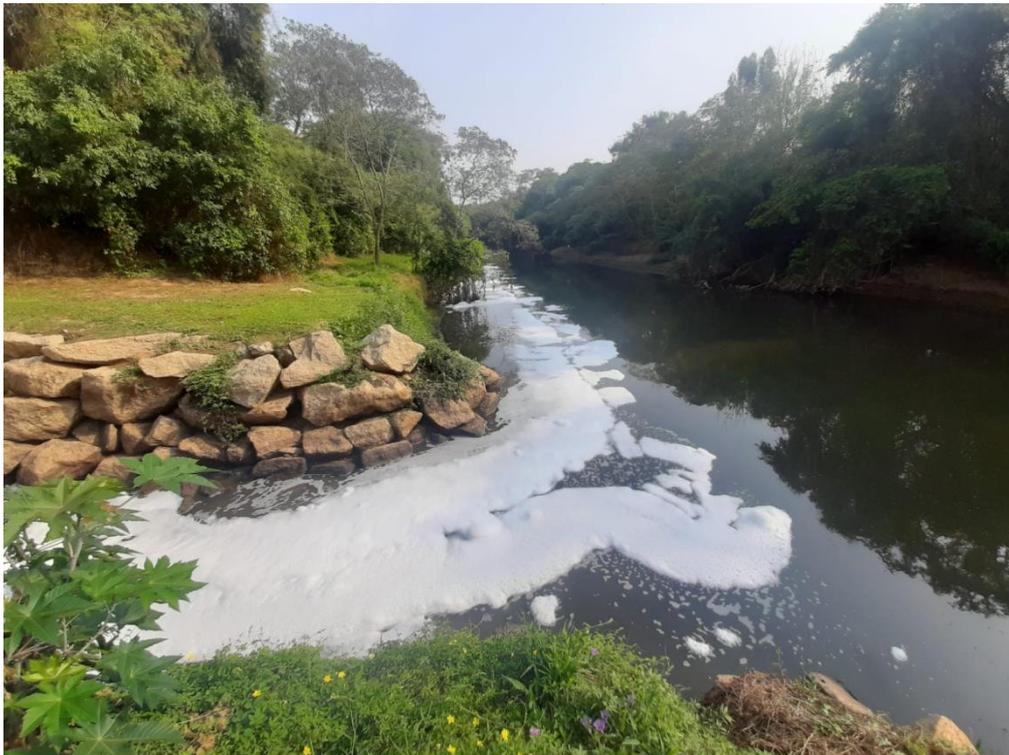
Espuma no Rio Sorocaba gerada pelo descarte do efluente tratado da ETE Itanguá.

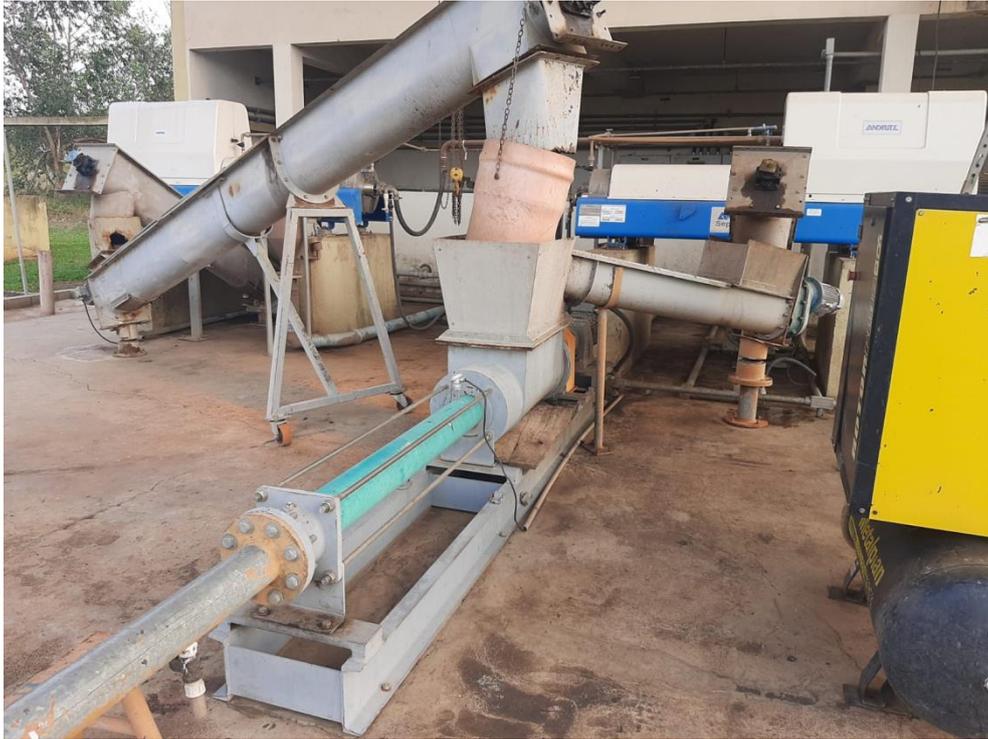
Setor de desidratção de lodo, Bomba transportadora de Lodo Helicoidal não suporta receber lodo das duas centrífugas, dessa maneira impossibilitando a retirada do lodo.

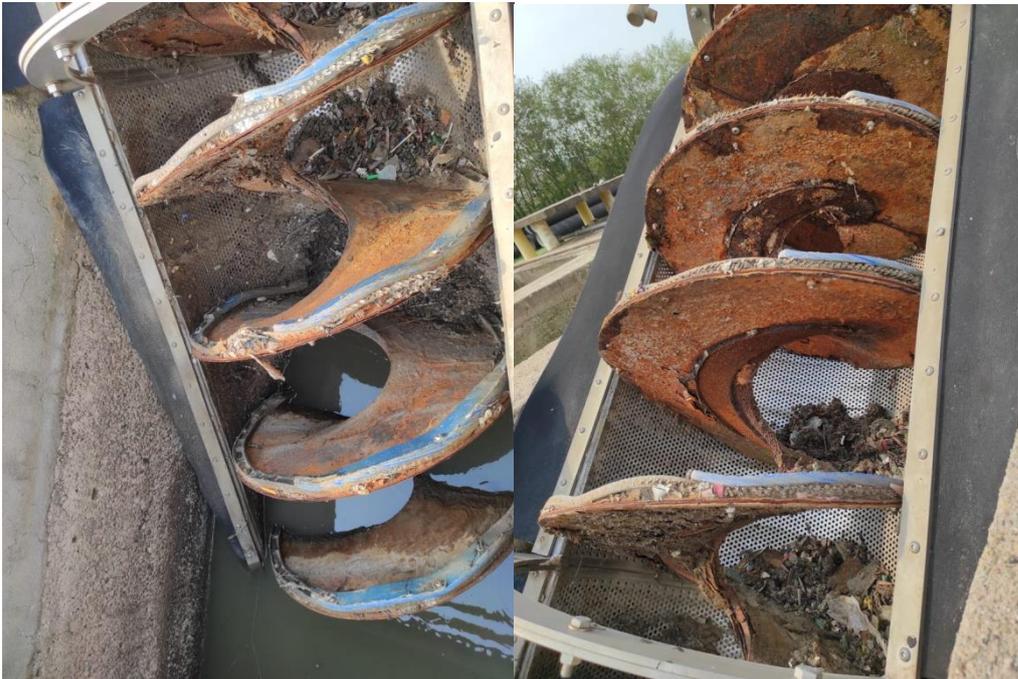
Peneira mecanizada desativada há dois anos no mínimo

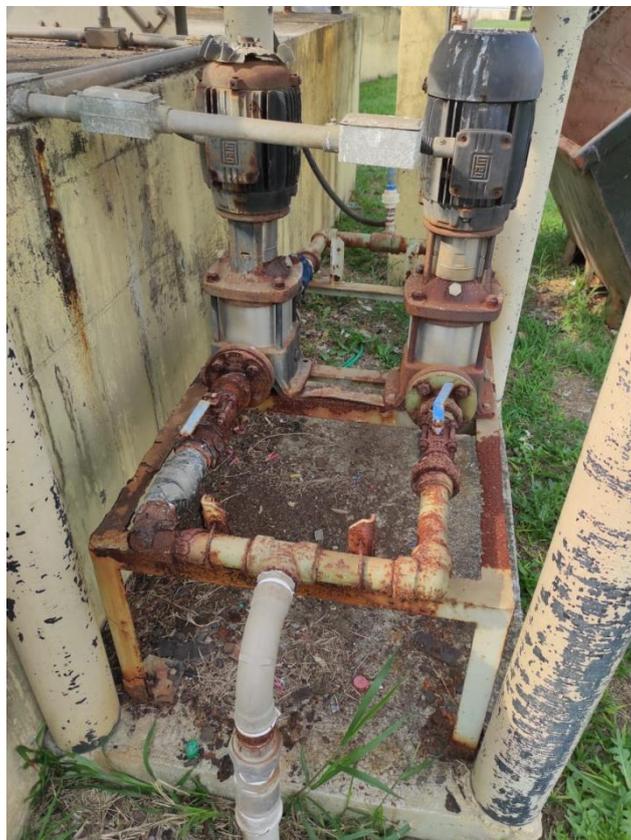
Bombas de lavagem da peneira mecanizada inoperantes

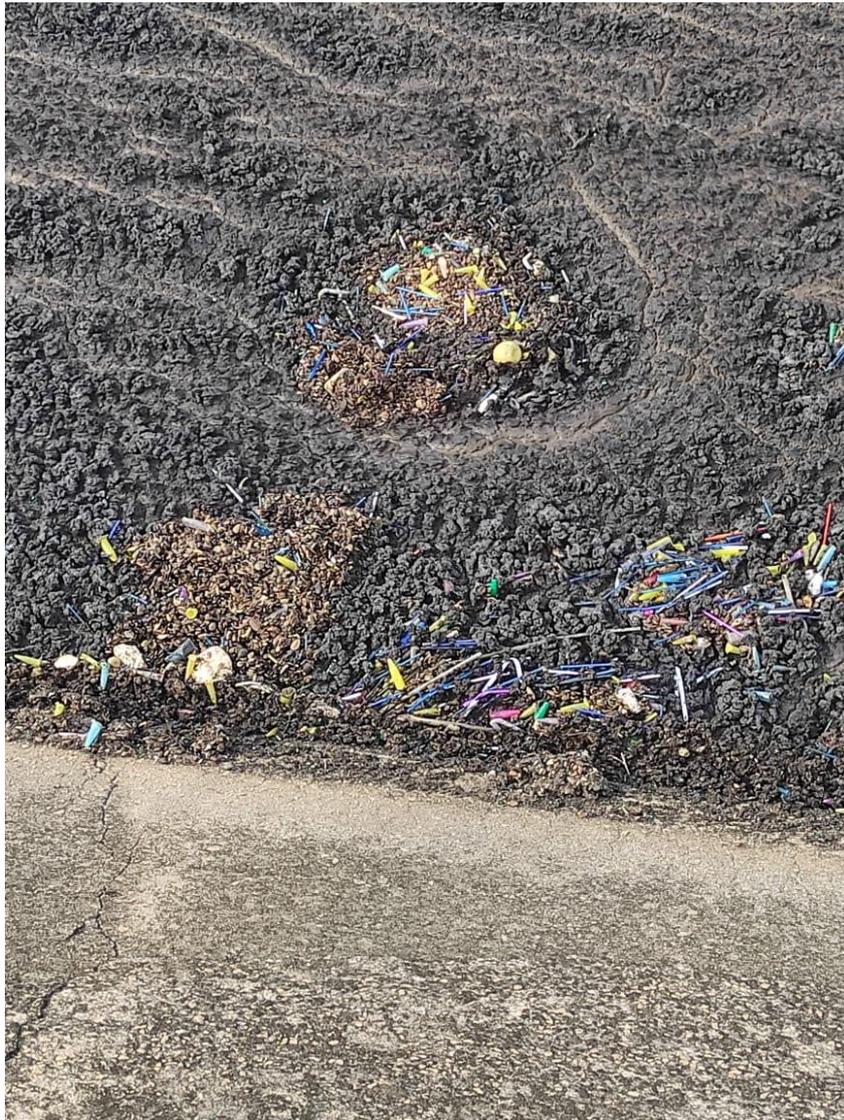
A falha de gradeamento adequado, com a falta da peneira mecanizada leva muito material para as lagoas de aeração, como se vê nesta foto, para os decantadores e até nos adensadores e lodo na fase final de desidratação. Tais sólidos grosseiros não retidos causam manutenção constante com as centrífugas (desidratação de lodo excedente), que é feita pela fabricante do equipamento ANDRITS.

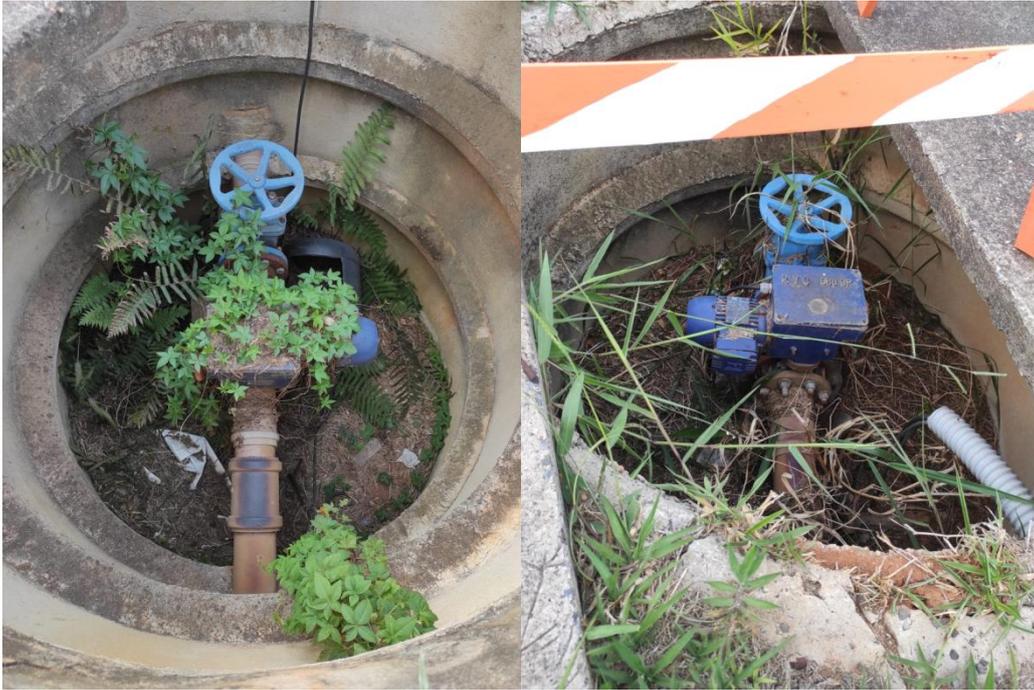
Sistema de espuma, responsável pela retirada de gorduras e material flotante dos decantadores inoperante há anos

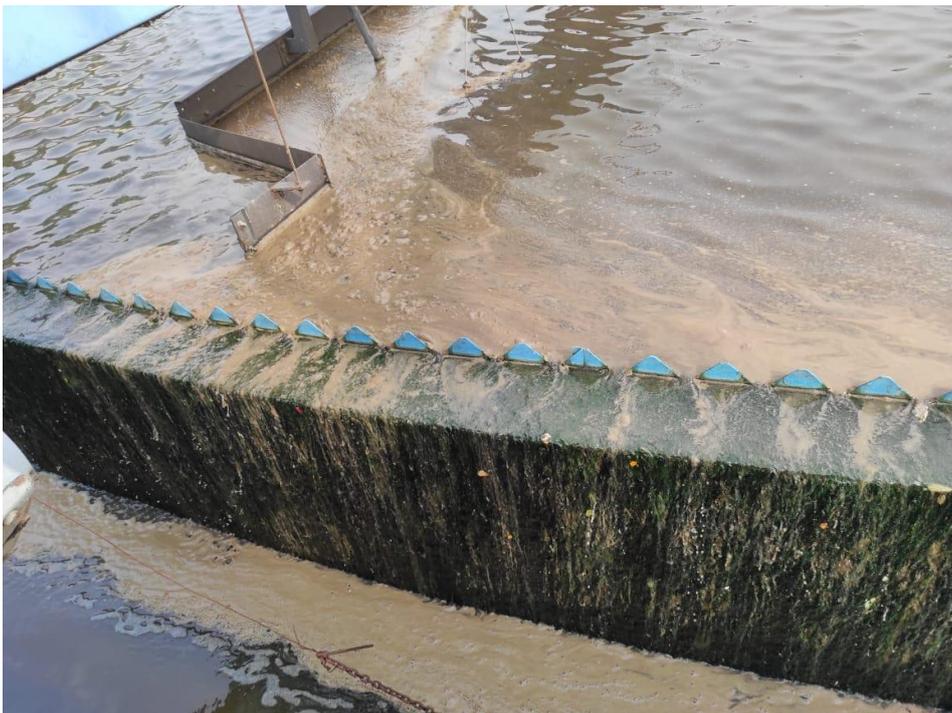
Decantador sem chapas defletoras para reter a espuma há bastante tempo, isso leva a queda da qualidade do efluente tratado final, pois há arraste de sólidos ao corpo receptor.

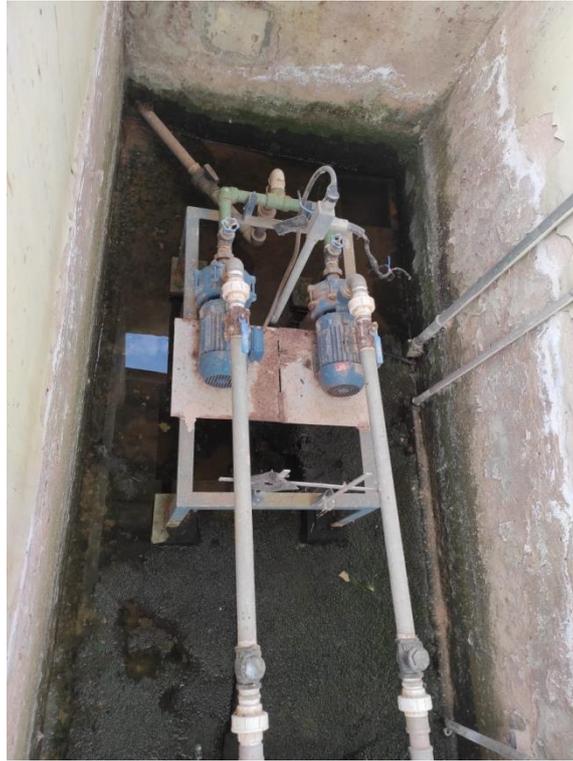
Bombas de água de reuso inoperantes há tempos, não se usa água de reuso para lavagens de usos menos nobres da estação como, centrifugas de lodo, salão da centrífuga, grades da elevatória de esgoto bruto etc... Todos esses procedimentos são feitos com água potável em plena crise hídrica!

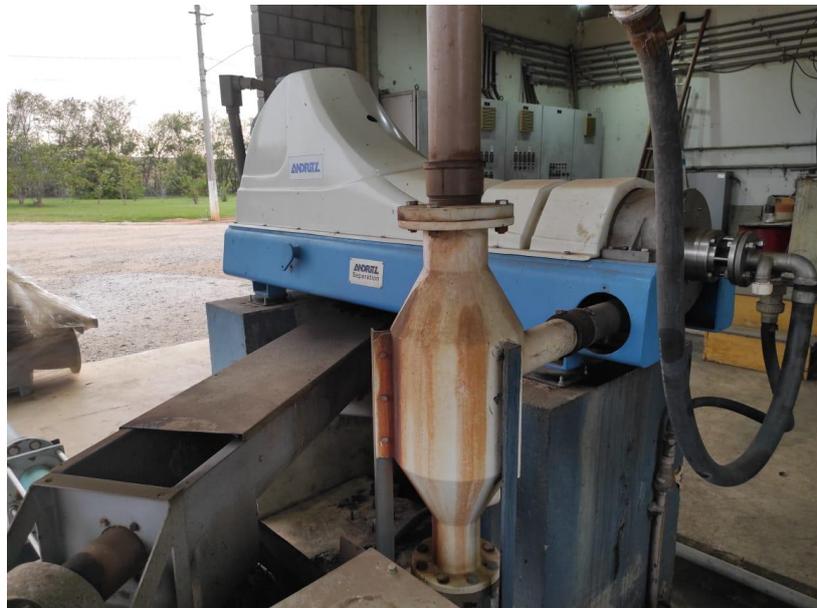
Vista da centrífuga de lodo sem tubulação de entrada de água de reuso para lavagem interna do equipamento, como citado anteriormente usa-se água potável para lavar a centrífuga após o uso, como o procedimento é em torno de 30 minutos há um consumo bastante considerável.

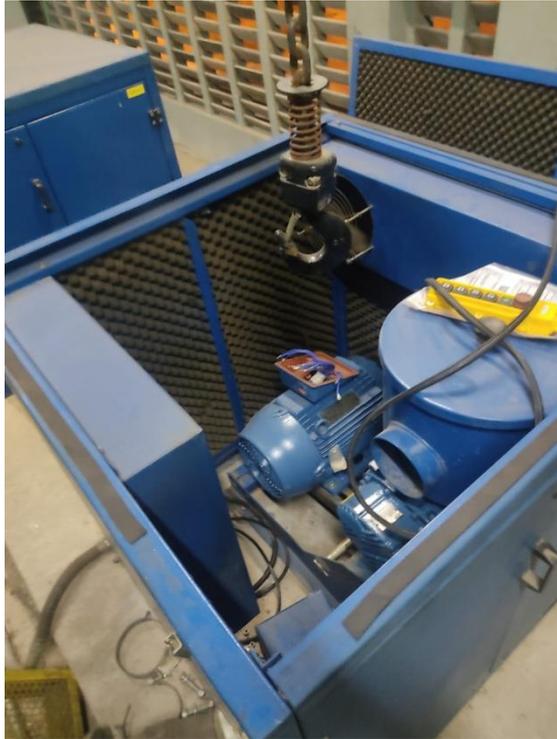
Soprador sem manutenção a mais de um ano, nunca operando os quatro sopradores instalados ao mesmo tempo e sem um equipamento reserva no caso de parada dos que estão funcionando

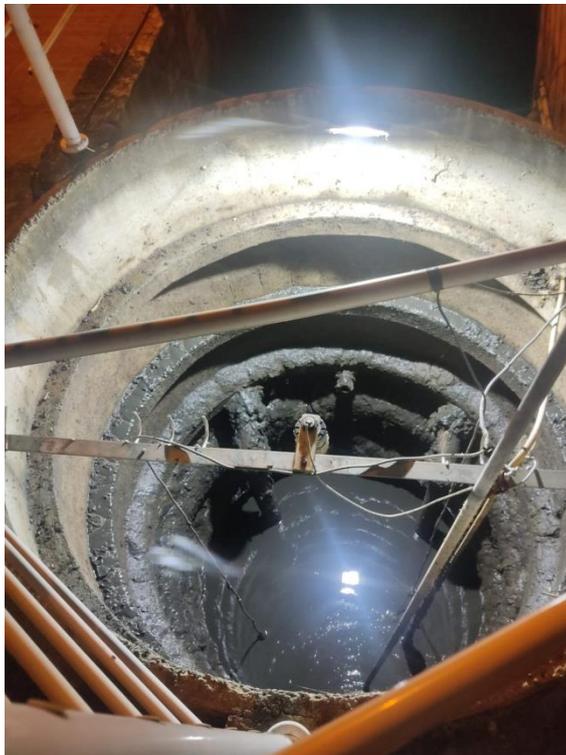
Bóias e bombas de recirculação apresentando mal funcionamento há mais de um ano, causando transbordamento e falha na vazão de recirculação.
