# RELATÓRIO DEMONSTRATIVO DE SUCATEAMENTO NAS ESTAÇÕES DE TRATAMENTO DE ESGOTO DO SAAE-SOROCABA

**- Fotos de equipamentos e outras situações das ETE's do Saae**

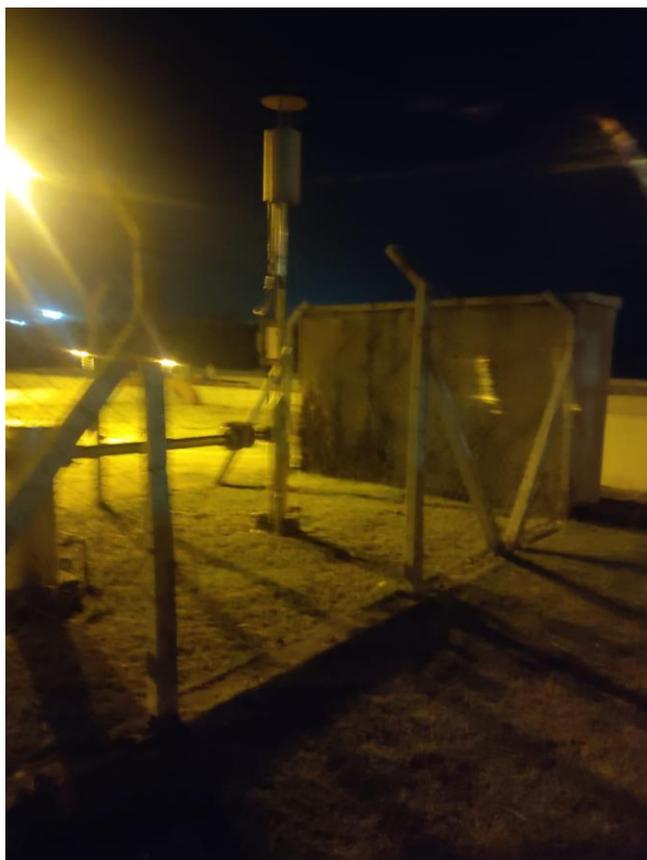
Queimador de gases do reator anaeróbico. Nunca funcionou desde o início de operação da estação.
