9554 - OTIMIZAÇÃO DA VRP DEMOCRATAS: AÇÕES ESTRUTURADAS DE GESTÃO EM PERDAS

**Encontro Técnico
AESABESP**
29º Congresso Nacional
de Saneamento e
Meio Ambiente

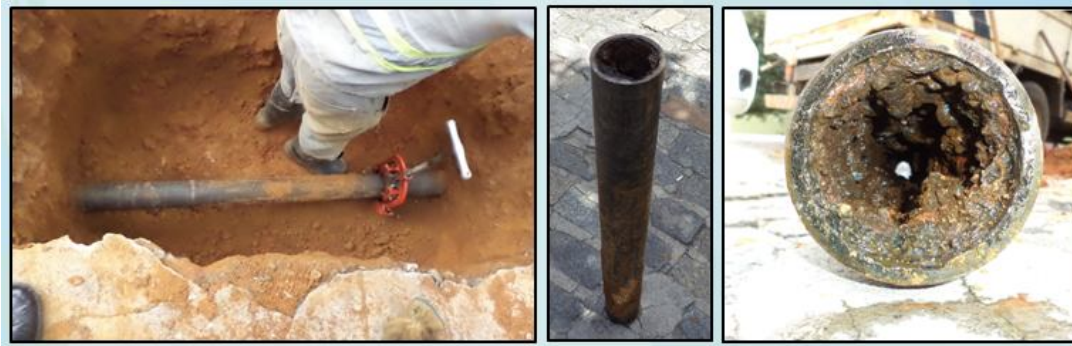
Figuras 2,3 e 4: Retirada da amostra de rede e aspecto interno da tubulação

- Retirada de amostra de rede no ponto crítico apontado pelo estudo disponibilizado pela Engenharia aliado a incidência de registros junto ao Setor *Call Center* pelos clientes – Avenida Fagundes Filho, 366,
- Pesquisa de vazamento não visível de todo o DMC por mão de obra própria (Polo e Área de Setor de Perdas) e Empresa Terceirizada (Setor de Perdas),
- Construção de acesso para monitoramento do ponto crítico da VRP na Avenida Fagundes Filho, esquina com Rua Berto Conde,

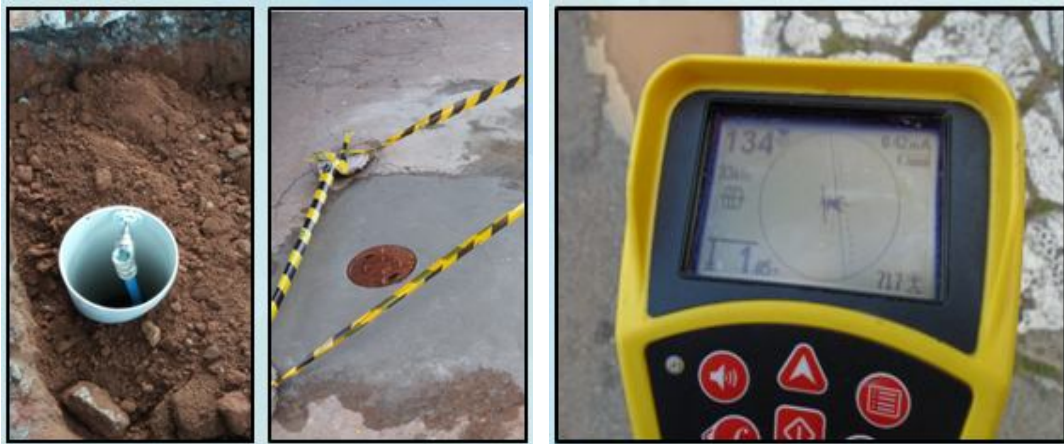
Figuras 5 e 6: Construção de acesso para monitoramento do ponto crítico

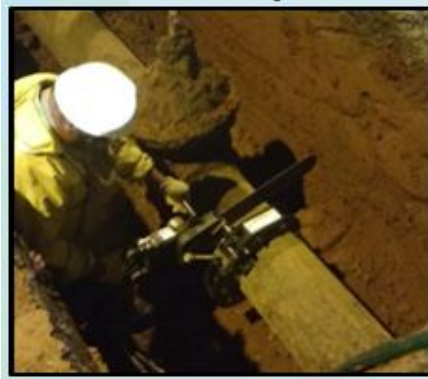
Figuras 8 e 9: Serra hidráulica

- Serra hidráulica para agilizar corte das redes existentes de ferro fundido. Através desse método, o tempo de execução do serviço é otimizado, reduzindo o tempo de manobra na rede,

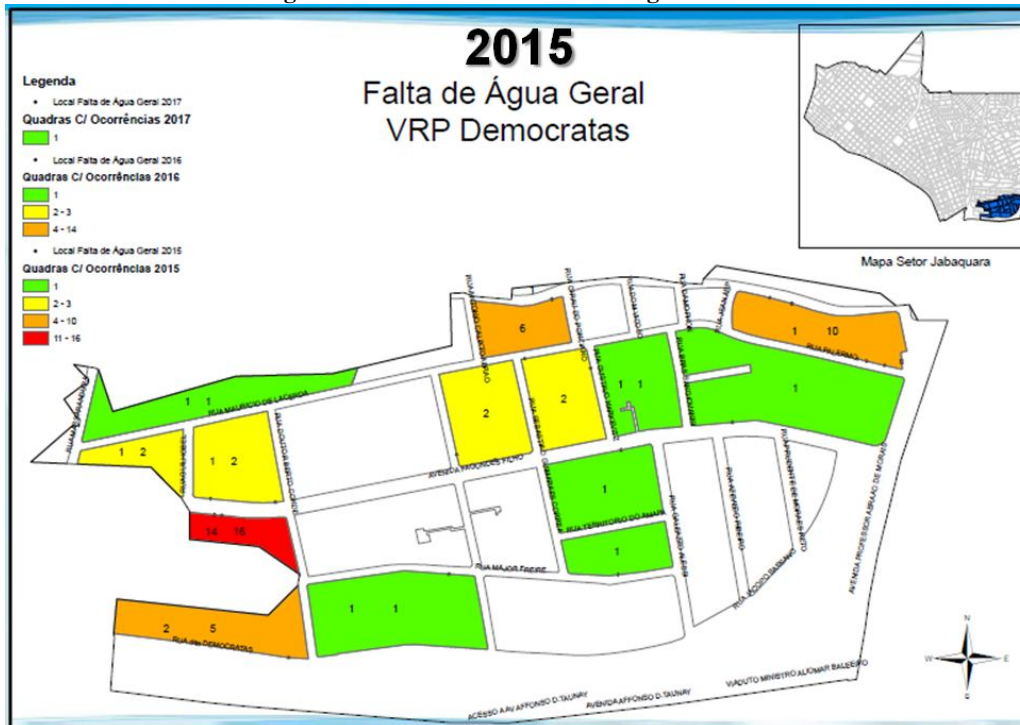
Figura 12: Ocorrências de falta de água em 2016

Na região com topografia elevada e com maior verticalização, a incidência de reclamações eram relacionadas a insuficiência de abastecimento (falta de água e pouca pressão de água), fato este constatado ser obstrução devido a incrustações na rede. Nesse cenário alguns imóveis registraram pressão média de 10 MCA.
