## XI-005 - IDENTIFICAÇÃO DOS PRINCIPAIS PROBLEMAS REFERENTES AO DESPERDÍCIO DE ÁGUA EM PRÉDIOS PÚBLICOS DO SETOR DE EDUCAÇÃO DA ADMINISTRAÇÃO MUNICIPAL NO VALE DO RIBEIRA - SP

### **RESUMO**

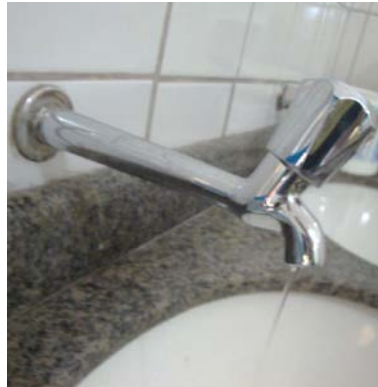
Os principais problemas identificados nos pontos de consumo, em número de ocorrências, foram referentes à episódios de vazamentos visíveis. Em ordem decrescente de ocorrência têm-se: problemas de estanqueidade no elemento de vedação (torneiras pingando), vazamento pelo castelo da torneira, problemas de estanqueidade no aparelho de descarga de bacias sanitárias e vazamento no acionador da válvula de descarga.

Em 58% das unidades foi identificada ao menos uma torneira com vazamento de água pelo orifício de saída, sendo este o problema com o maior número de ocorrências registrado (Figura 6). Em segundo lugar, encontrado em 34% das unidades visitadas, foi detectada ao menos uma torneira com vazamento na região do castelo (base do castelo ou orifício da haste) (Figura 7) e em terceiro lugar, com ocorrência em 31% das unidades visitadas, constatou-se vazamento em ao menos uma bacia sanitária (falta de estanqueidade no aparelho de descarga) (Figura 8).

**Figura 6 – Exemplo de torneira com falta de estanqueidade no elemento de vedação**

Os problemas de vazamentos visíveis encontrados nos componentes e equipamentos destinados ao acesso do usuário à água são, usualmente, de fácil correção, mas demandam atenção para que sua identificação seja a mais rápida possível e para que ocorra agilidade em seu reparo, já que pequenos vazamentos ocorrendo por longos períodos de tempo levam ao desperdício de grandes volumes de água.

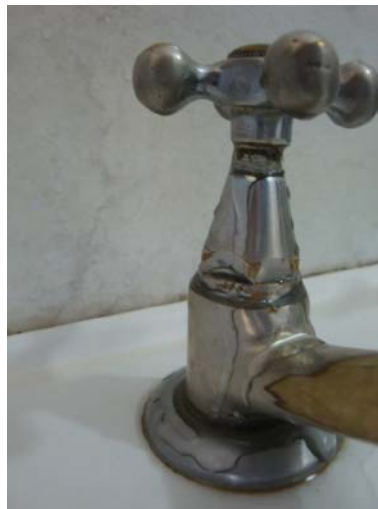
**Figura 7 – Exemplo de torneira com falta de estanqueidade na região do castelo**

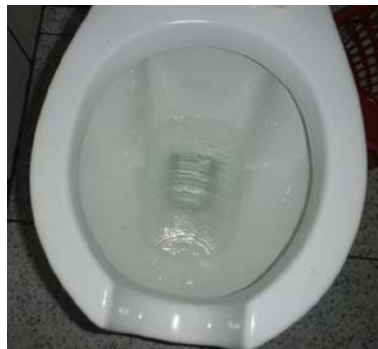
**Figura 8 – Exemplo de falta de estanqueidade nos aparelhos de descarga de bacias sanitárias**

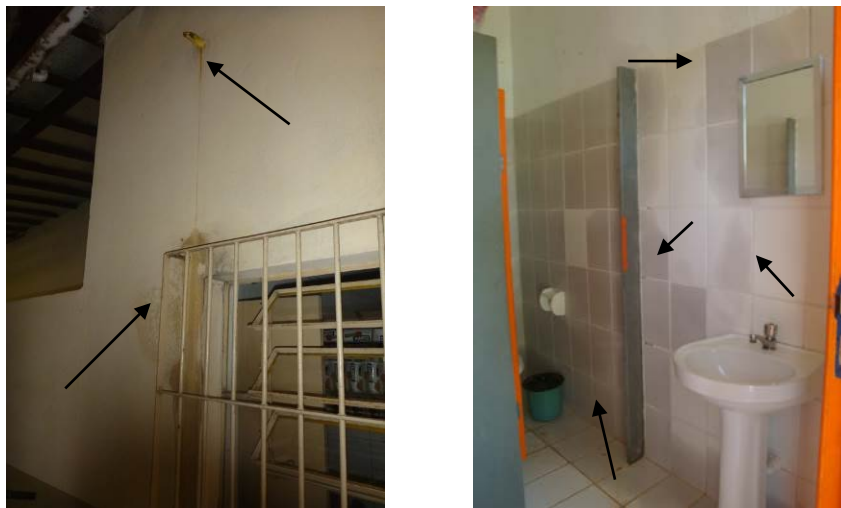
de sua instalação e manutenção. Sua instalação usualmente é realizada em locais de difícil acesso e observação, em parte por questões de segurança e restrição de acesso. Ressalta-se a necessidade do posicionamento do extravasor do reservatório em local que permita a fácil identificação da ocorrência de problemas com o sistema de torneiras de boia. Durante as inspeções de campo foram identificadas diversas situações anômalas tais como:

- reservatório sem a presença de extravasor;
- reservatório localizado sobre lajes de cobertura sem que houvesse um sistema adequado de drenagem de eventuais extravasões o que culminava no alagamento da laje em caso de vazamentos ou ruptura (Figura 9);
- reservatório instalados sobre a laje de cobertura com o extravasor conectado diretamente na tubulação de drenagem, o que dificulta ou impede a detecção de eventuais vazamentos por problemas na torneira de boia;
- reservatório não estanque (Figura 10);
- reservatório sem a vedação do extravasor por telas, o que permite a entrada de vetores como mosquitos;
- problemas no sistema de alimentação do reservatório utilizando-se bombas hidráulicas.

**Figura 9 – Efeitos do vazamento de reservatórios sobre lajes**

Além dos componentes e equipamentos destinados diretamente ao acesso à água pelos usuários, o sistema de reservação é outro componente que demanda atenção especial, não somente em seu uso, mas também quanto à sua correta instalação e posicionamento. Para facilitar a identificação de problemas decorrentes de defeitos com as torneiras de boia, o extravasor do reservatório deve se corretamente posicionado, permitindo o escoamento da água para uma área onde seja possível sua visualização e sem que ocorra o alagamento do local onde está instalado.

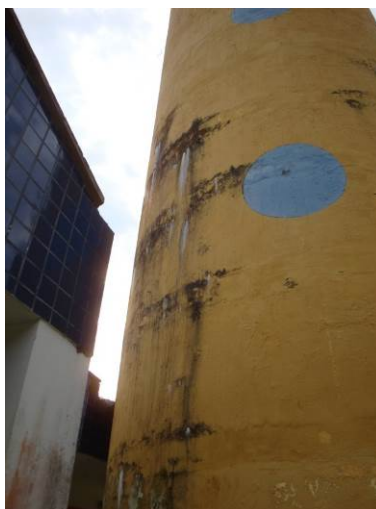
**Figura 10 – Reservatório não estanque**

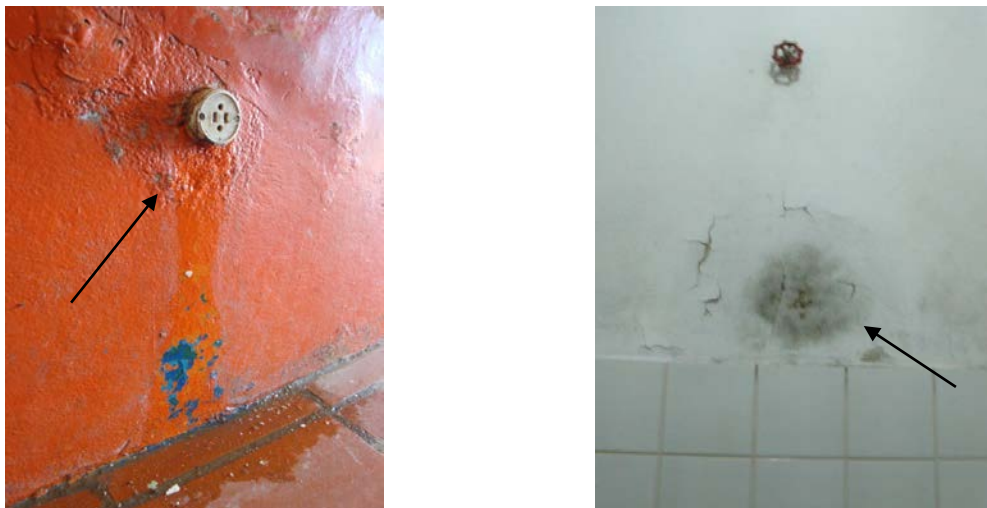
Indícios de problemas de detecção mais complexa, como vazamento de água por fissura ou ruptura das tubulações embutidas foram encontrados em alguns locais (Figura 11). Esse tipo de problema usualmente só é

percebido após o vazamento de quantidade suficiente de água para danificar o elemento no qual a tubulação está embutida. Os vazamentos em tubos podem ser percebidos por variação na cor de azulejos, manchas em paredes e até o escoamento de água pelas superfícies externas do local onde a tubulação está abrigada.

**Figura 11 – Indícios de vazamentos por fissura ou ruptura de tubulações embutidas**

Vazamentos não visíveis, ocasionados por fissuras ou rupturas de tubulações embutidas em paredes ou pisos, são de detecção mais complexa e usualmente são percebidos quando o volume de água pedido é suficiente para danificar o local onde a tubulação se encontra. A percepção precoce desses vazamentos pode ser facilitada pelo monitoramento de indicadores de consumo de água de cada unidade.

Independente do tipo de vazamento, sua correção deve ser realizada de maneira mais rápida possível, o que implica na identificação precoce do vazamento, na existência de processo ágil de solicitação de reparo e rapidez no atendimento.
