XI-005 - IDENTIFICAÇÃO DOS PRINCIPAIS PROBLEMAS REFERENTES AO DESPERDÍCIO DE ÁGUA EM PRÉDIOS PÚBLICOS DO SETOR DE EDUCAÇÃO DA ADMINISTRAÇÃO MUNICIPAL NO VALE DO RIBEIRA - SP

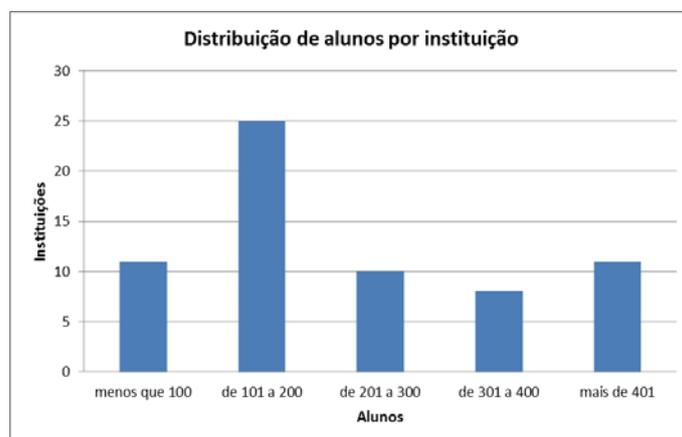
Foram consideradas para a análise 65 unidades de ensino público voltadas ao setor de ensino infantil e fundamental distribuídas pelos dez municípios participantes do projeto (Tabela 1). O número de alunos matriculado nas escolas visitadas, independente do tempo de permanência nos estabelecimentos, variou entre 30 e 802 tomando por base o ano letivo de 2016. A distribuição dos alunos por estabelecimento pode ser vista na Figura 3.

Figura 3: Instituições visitadas por número de alunos

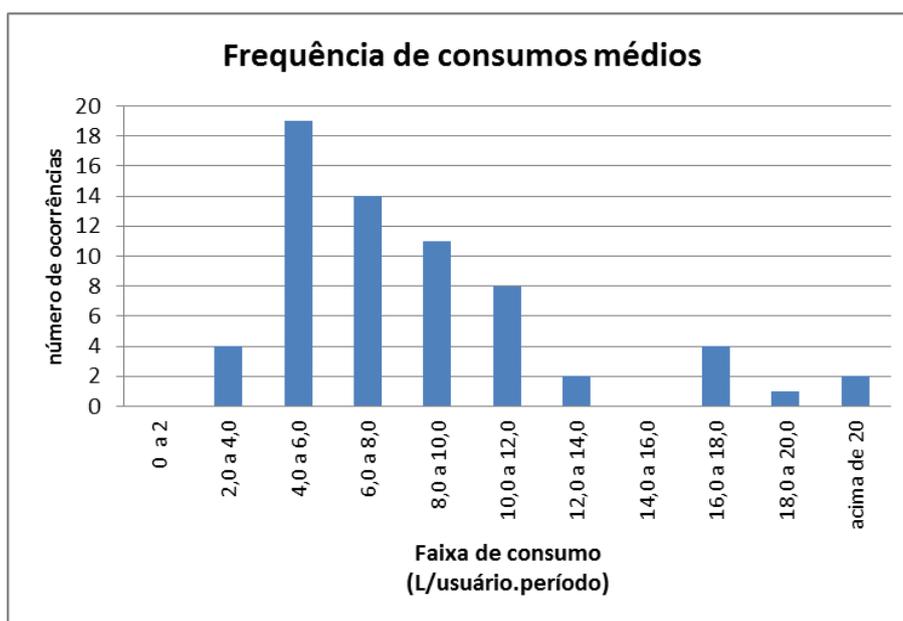
Na Figura 4 podem ser observados os resultados obtidos para um exercício realizado com base no indicador de consumo de água *per capita* por período letivo (manhã, tarde, noite) a partir dos dados médios mensais obtidos nas contas de água fornecidas pelas prefeituras. A mediana dos valores obtidos foi de 7,2 L.usuário⁻¹.período⁻¹. O consumo *per capita* mínimo encontrado foi de 2,2 L.usuário⁻¹.período⁻¹, valor considerado bastante reduzido, inferior ao de uma descarga de bacia sanitária por usuário no período letivo, com duas ocorrências, uma delas em uma escola de ensino infantil e outra em uma escola de ensino fundamental de primeiro ciclo. Em contrapartida, o valor máximo de consumo *per capita* registrado foi de 22,9 L.usuário⁻¹.período⁻¹ com ocorrência em duas entidades distintas, uma escola municipal de ensino infantil com 105 alunos em meio período e uma creche com 119 alunos em período integral.

Figura 4 – Frequência de ocorrência do consumo médio per capita

Ressalta-se que, para a análise do indicador de consumo ilustrada na Figura 4, foram utilizados os valores médios de consumo de água obtidos a partir da média dos valores de leituras de seis meses consecutivos contidas em cada uma das contas d'água analisadas tendo sido utilizado o mês padrão de 30 dias, independente do número de dias letivos dos meses utilizados, o que leva a aproximações em relação ao consumo efetivo. De modo a evitar a distorções provocadas por aproximações no indicador, recomenda-se o cálculo do indicador a partir de leituras diárias dos hidrômetros e cômputo diário do número de frequentadores do edifício.

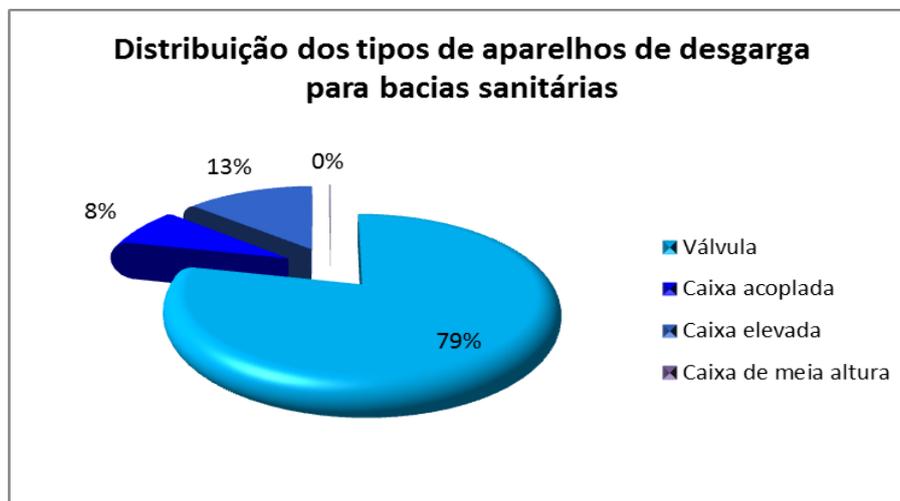
Dentre os aparelhos de descarga das bacias sanitárias, 79% são válvulas de descarga, 13% são caixas elevadas, 8% são caixas acopladas e somente um aparelho de descarga de caixa à meia altura. A Figura 5 apresenta a distribuição percentual por tipo de aparelho de descarga. Em relação às torneiras, a maioria esmagadora é de torneiras com obturador compressível e acionamento convencional. Em 22 unidades educacionais foram identificadas ao menos uma torneira com acionamento por temporizador hidromecânico e em nenhuma das unidades foi identificada a presença, em uso, de torneira com acionamento por sensor de presença.

Figura 5 – Distribuição dos tipos de aparelhos sanitários de descarga para bacias sanitárias

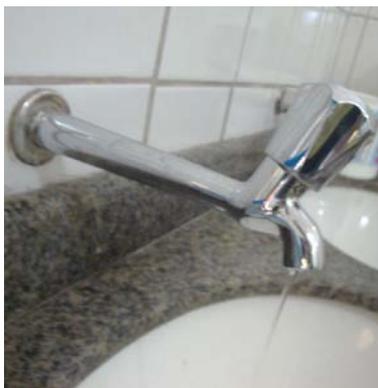
Em 58% das unidades foi identificada ao menos uma torneira com vazamento de água pelo orifício de saída, sendo este o problema com o maior número de ocorrências registrado (Figura 6). Em segundo lugar, encontrado em 34% das unidades visitadas, foi detectada ao menos uma torneira com vazamento na região do castelo (base do castelo ou orifício da haste) (Figura 7) e em terceiro lugar, com ocorrência em 31% das unidades visitadas, constatou-se vazamento em ao menos uma bacia sanitária (falta de estanqueidade no aparelho de descarga) (Figura 8).

Figura 6 – Exemplo de torneira com falta de estanqueidade no elemento de vedação

Os problemas de vazamentos visíveis encontrados nos componentes e equipamentos destinados ao acesso do usuário à água são, usualmente, de fácil correção, mas demandam atenção para que sua identificação seja a mais rápida possível e para que ocorra agilidade em seu reparo, já que pequenos vazamentos ocorrendo por longos períodos de tempo levam ao desperdício de grandes volumes de água.

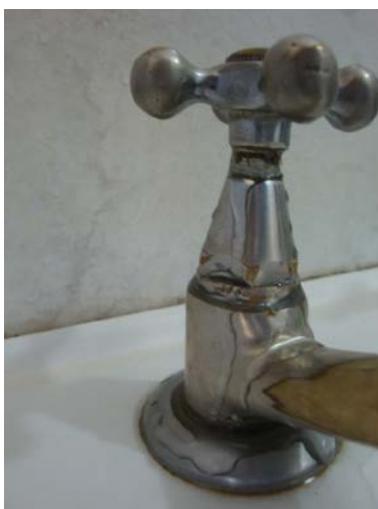
Figura 7 – Exemplo de torneira com falta de estanqueidade na região do castelo

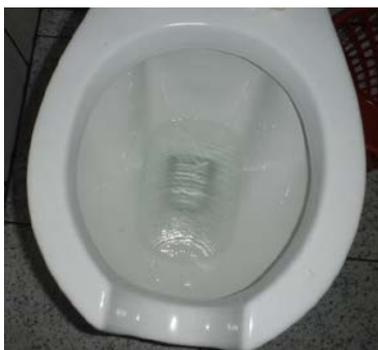
Figura 8 – Exemplo de falta de estanqueidade nos aparelhos de descarga de bacias sanitárias

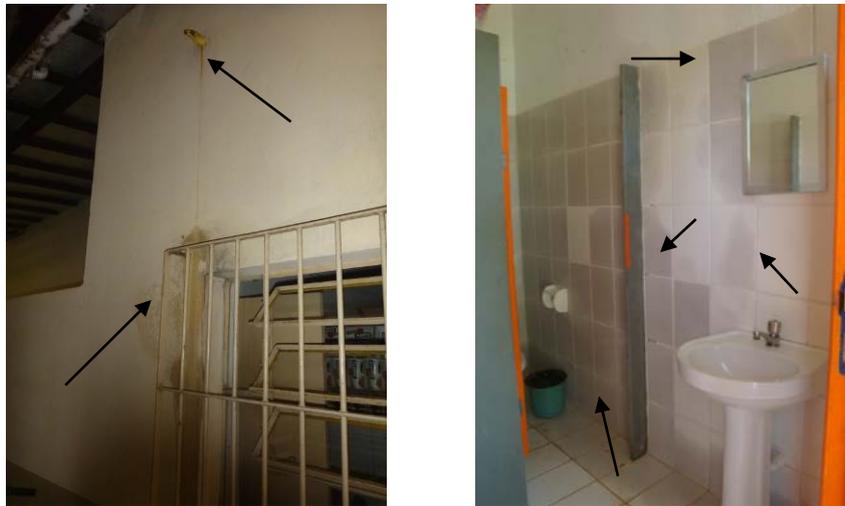
- reservatório sem a presença de extravasor;
- reservatório localizado sobre lajes de cobertura sem que houvesse um sistema adequado de drenagem de eventuais extravasões o que culminava no alagamento da laje em caso de vazamentos ou ruptura (Figura 9);
- reservatório instalados sobre a laje de cobertura com o extravasor conectado diretamente na tubulação de drenagem, o que dificulta ou impede a detecção de eventuais vazamentos por problemas na torneira de boia;
- reservatório não estanque (Figura 10);
- reservatório sem a vedação do extravasor por telas, o que permite a entrada de vetores como mosquitos;
- problemas no sistema de alimentação do reservatório utilizando-se bombas hidráulicas.

Figura 9 – Efeitos do vazamento de reservatórios sobre lajes

Além dos componentes e equipamentos destinados diretamente ao acesso à água pelos usuários, o sistema de reservação é outro componente que demanda atenção especial, não somente em seu uso, mas também quanto à sua correta instalação e posicionamento. Para facilitar a identificação de problemas decorrentes de defeitos com as torneiras de boia, o extravasor do reservatório deve se corretamente posicionado, permitindo o escoamento da água para uma área onde seja possível sua visualização e sem que ocorra o alagamento do local onde está instalado.

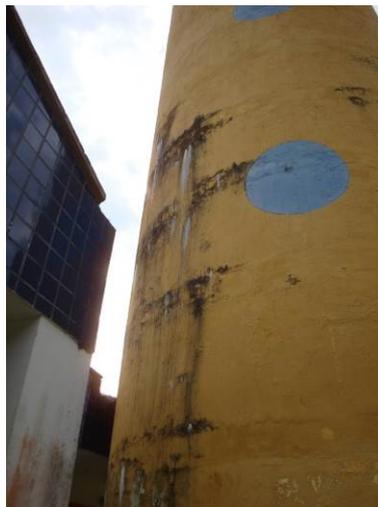
Figura 10 – Reservatório não estanque

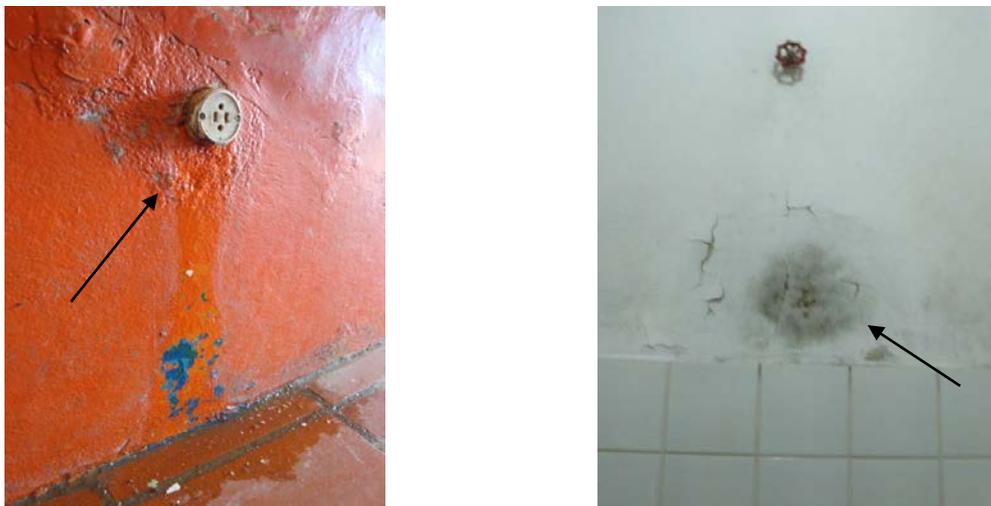
Indícios de problemas de detecção mais complexa, como vazamento de água por fissura ou ruptura das tubulações embutidas foram encontrados em alguns locais (Figura 11). Esse tipo de problema usualmente só é

percebido após o vazamento de quantidade suficiente de água para danificar o elemento no qual a tubulação está embutida. Os vazamentos em tubos podem ser percebidos por variação na cor de azulejos, manchas em paredes e até o escoamento de água pelas superfícies externas do local onde a tubulação está abrigada.

Figura 11 – Indícios de vazamentos por fissura ou ruptura de tubulações embutidas

Vazamentos não visíveis, ocasionados por fissuras ou rupturas de tubulações embutidas em paredes ou pisos, são de detecção mais complexa e usualmente são percebidos quando o volume de água pedido é suficiente para danificar o local onde a tubulação se encontra. A percepção precoce desses vazamentos pode ser facilitada pelo monitoramento de indicadores de consumo de água de cada unidade.
