PANORAMA DOS RIOS DE SALVADOR: A RELAÇÃO ENTRE O SANEAMENTO BÁSICO E A REVITALIZAÇÃO DOS RIOS

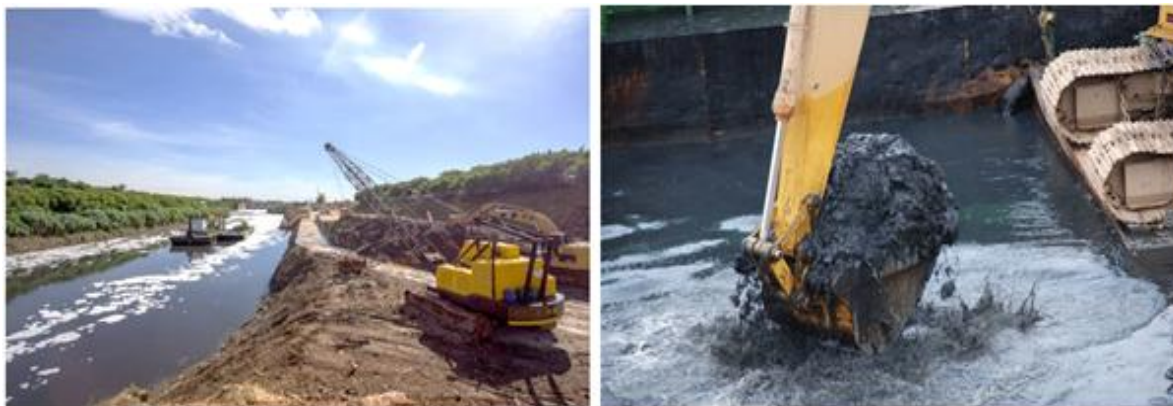
Figura 2: Obras de Desassoreamento do Rio Tietê

Algumas cidades no Brasil dispõem deste mesmo cenário de imperícia ambiental. Segundo IBGE (2013) os rios brasileiros aumentam cada vez mais o seu nível de poluição. Um dos exemplos mais notáveis e conceituados do país é o rio Tietê, o qual ocupa o topo do ranking dos rios mais poluídos do país, recebendo o esgoto doméstico e industrial da capital paulista e outras cidades. O rio Tietê, na capital em outros pontos do seu curso, não possui vegetação ripária, apresenta sólidos flutuantes, elevada turbidez, com trechos concretados e retificados. A mancha de poluição do rio tem reduzido gradualmente, com o decorrer das obras do projeto de renaturalização do Rio Tietê, intensificadas com projetos de desassoreamento, conforme ilustra a Figura 2 abaixo.

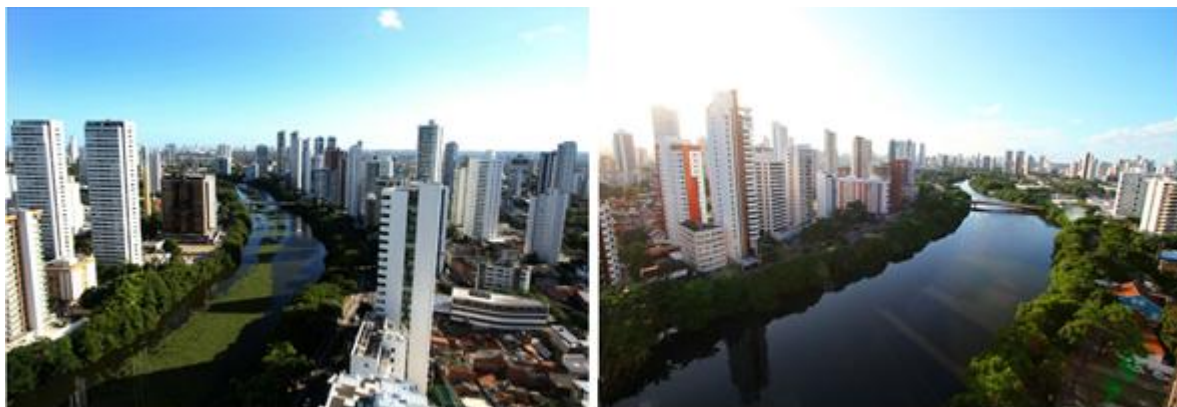
Figura 4: Rio Capibaribe, Recife (PE).

Totalmente inserido na área urbana na capital pernambucana, a ocupação e a expansão urbana da planície do Recife deu-se através de processos de terraplanagem, principalmente das áreas alagadas, que propiciaram o surgimento dos espaços naturais das águas (SILVA, 2004). Os resultados do Rio Capibaribe, apresentados na Tabela 1, são influenciados pelas atividades realizadas nas regiões circunvizinhas ao rio e em seus afluentes, os quais possuem uma alta carga de poluição, atribuídos ao despejo de efluentes domésticos, assim como poluentes de natureza inorgânica descartados inadequadamente pelos laboratórios das instituições de ensino entre outros; problemas relacionados à drenagem urbana, etc.

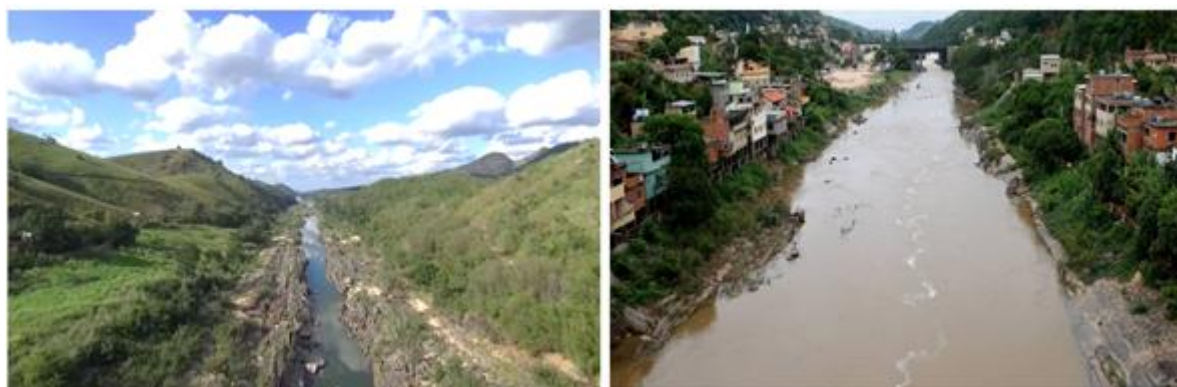
Figura 5: Rio Paraíba do Sul, trecho em Minas Gerais (à esquerda) e trecho em São Paulo (à direita).

Na região Sudeste, o rio Paraíba do Sul, formado pela confluência dos rios Paraitinga e Paraibuna, banha os estados de São Paulo, Rio de Janeiro e Minas Gerais. Dentre os agentes poluidores, encontram-se os resíduos industriais, extrativistas, da pecuária e da agricultura. Os danos causados ao rio estão ligados à extração mineral de areia, que altera o curso do rio, a derrubada das matas ciliares, além de causar o processo de assoreamento, contribuindo assim para uma menor navegabilidade. O Rio Paraíba do Sul recebe atualmente o esgoto da maioria dos municípios pelos quais passa. Um estudo recente desenvolvido pela Universidade de Taubaté (UNITAU) revelou que o rio possui um alto nível de poluentes, que apresentam riscos de danos genéticos nos organismos aquáticos e nos seres humanos. A Figura 5 abaixo ilustra as características do rio descritas acima, tendo como referência pontos distintos, dos estados pelos quais ele flui.

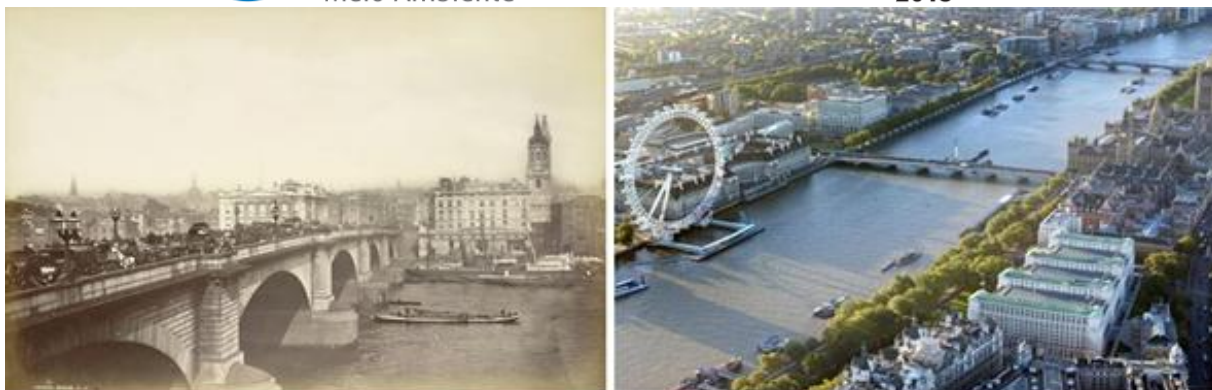
Figura 6: Rio Tâmis, Século XIX e Atualidade.

Isso foi possível devido a diversos investimentos e iniciativas da capital e das cidades também banhadas por ele, utilizando procedimentos de dragagem e sistemas de coleta de esgoto, assim como no tratamento de efluentes provenientes das atividades em sua região. Um dos primeiros indicadores do êxito do projeto foi o retorno da fauna local, a revalorização do ambiente pela população; ambiente o qual passou a ser mais salubre e atrativo, conforme ilustra a Figura 6.

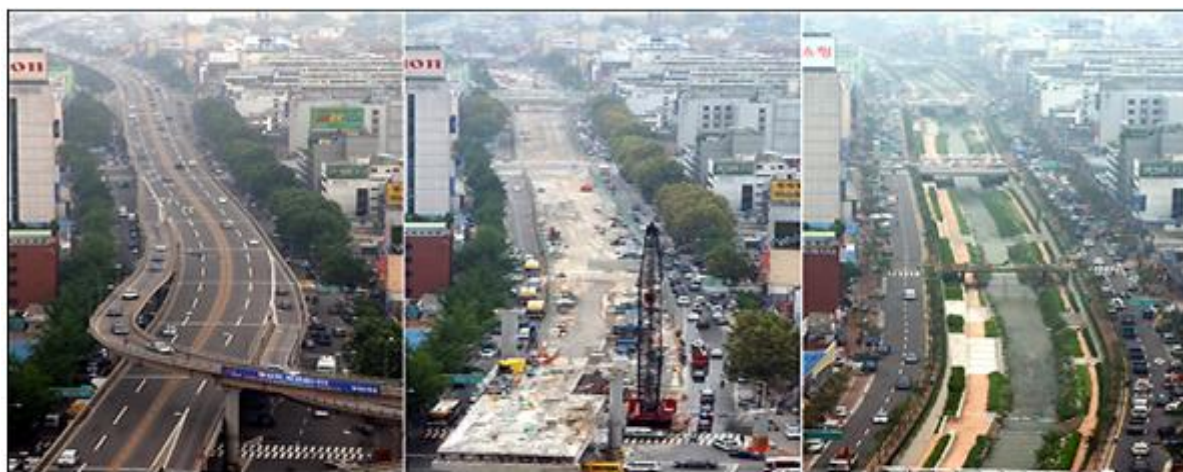
Figura 7: Trajetória do processo de reabilitação do Rio Cheonggyecheon.

Na Coreia do Sul, em Seul, o Rio Cheonggyecheon também passou por um amplo processo de revitalização. Durante a rápida industrialização do pós-guerra, movido juntamente com o êxodo para a capital devido às condições adversas vividas no cenário da guerra; as margens do rio foram ocupadas de forma desordenada formando grandes favelas ao longo do seu curso. Em resposta a essa problemática, o governo investiu em obras para cobrir o rio, construindo um elevado acima do mesmo, permanecendo no centro de Seul do final na década de 70 até o fim dos anos 90 (DISARO, 2015). Em 2003, na intenção de tornar Seul uma capital mais ecológica, o projeto de restauração do Cheonggyecheon se consolidou, conforme ilustrado na Figura 6 abaixo, onde foi demolida a estrutura do elevado, trazendo novamente o rio à vista.

Unindo diversas técnicas e bioengenharia, aderindo a uma visão holística, combinando desenvolvimento urbano sustentável com o crescimento. O projeto também visava recuperar o valor histórico e cultural do rio, além de restaurar a economia da metrópole. Muito embora seja uma realidade aquém da situação dos rios e do saneamento básico brasileiro, é algo a ser analisado e aderido, com o propósito de trazer melhores condições ao quadro ambiental e social. O Quadro 1 a seguir traz algumas características entre rios brasileiros e rios estrangeiros; com os rios Tâmis e Sena, fortes exemplos sobre o sucesso na técnica e revitalização; e os rios Camarajipe e Tietê, sendo este último possuidor de planos de intervenção para renaturalização da morfologia.

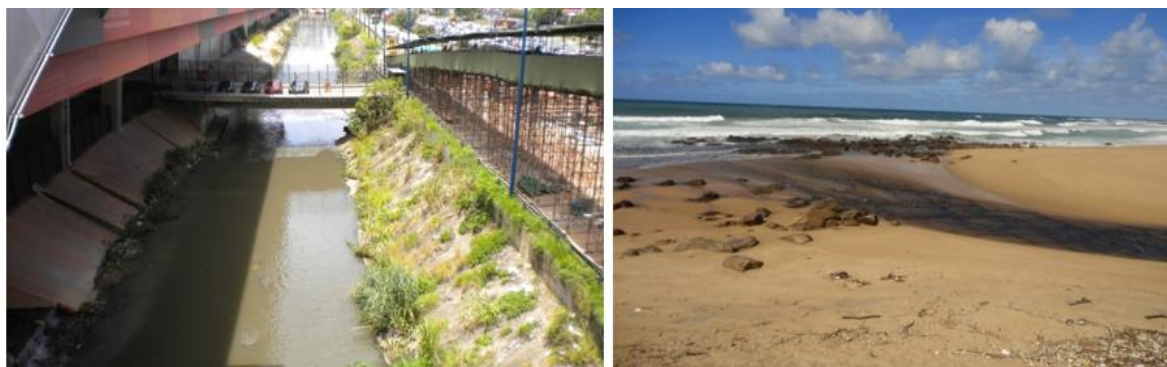
Figura 8: Trecho próximo ao Terminal Rodoviário de Salvador (à esquerda). Foz do Rio Camarajipe no Costa Azul (à direita).

Sendo um dos principais rios urbanos da cidade de Salvador, seu estado de degradação permitiu que criasse um aspecto estético desagradável na cidade, atraindo vetores transmissores de doenças para a população (MACHADO, 2016). Não deixando de citar a carência de um controle e de uma gestão dos recursos hídricos em porção considerável da bacia, tanto em seu leito, quanto em suas margens. Os danos ambientais à integridade do rio estão ligados ao desmatamento em suas nascentes e margens, aliados ao uso inadequado do solo, a impermeabilização, o acúmulo de resíduos sólidos, obstrução de bueiros, dentre outros, os quais vêm para a sua degradação. Pode-se constatar a olho nu seu péssimo estado de conservação. Com ecossistema totalmente degradado, sobretudo em seu trecho final. Suas águas possuem baixa transparência, resíduos sólidos flutuantes e a presença de um lodo escuro, conforme a Figura 8 a seguir, evidenciando estas características.

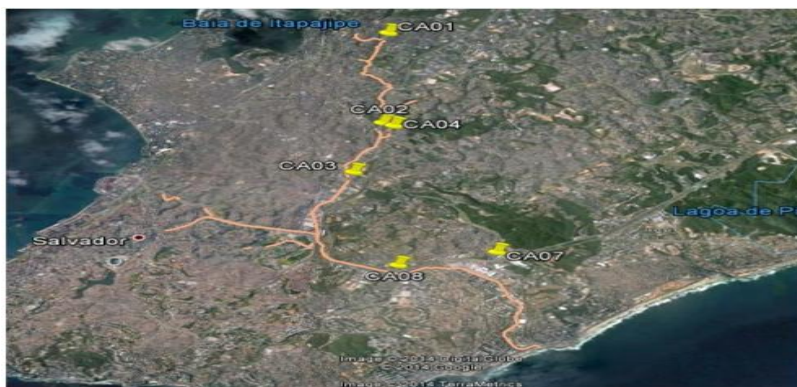
Figura 9: Pontos de Coleta do Rio Camarajipe

A Figura 9 ilustra os pontos das coordenadas ao longo do rio Camarajipe.

As análises mostram altas concentrações de fósforo e baixo percentual de oxigênio dissolvido; sinais concretizam as evidências das condições do rio, fazendo o mesmo possuir um altíssimo grau de eutrofização, possuindo águas turvas, mau cheiro e sólidos flutuantes.

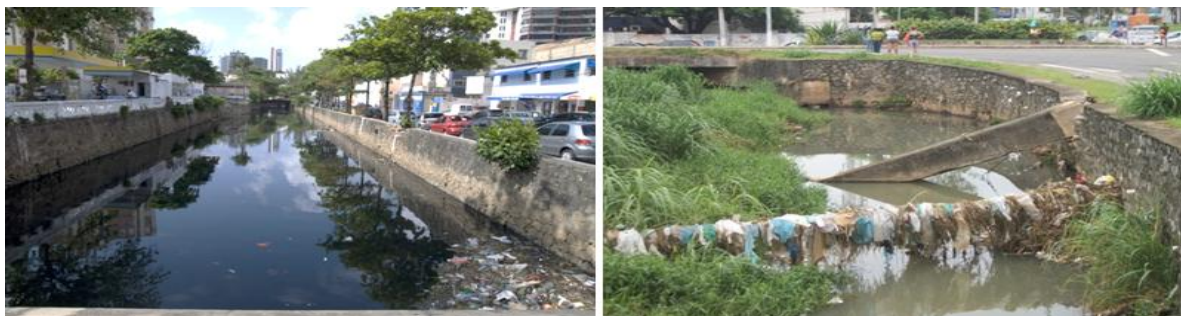
Figura 10: Trecho do Rio Lucaia nas imediações da Av. Juracy Magalhães

A Bacia do Lucaia é responsável pela drenagem de parte dos esgotos domésticos da cidade de Salvador, recebendo nos seus afluentes esgotos sanitários “in natura” ao longo de muitos anos, oriundos da emissão dos bairros circunvizinhos (CAMINHO DAS ÁGUAS DE SALVADOR, 2010). A bacia é delimitada ao norte pela Bacia do Camarajipe, a leste pela Bacia de Amaralina/Pituba, a oeste pela Bacia de Vitória/Contorno e, ao sul, pela Bacia de Ondina, tendo a sua foz no Largo da Mariquita. O Rio Lucaia na maior parte do seu trecho é retificado e encapsulado; fator esse que limita seu poder de auto-recuperação (SANTOS et al., 2010 apud MARQUES, et al 2016). A quantidade de matéria orgânica derivada dos lançamentos diminuiu o teor de oxigênio das águas, contribuindo para extinção de espécies que ali existiam. A Figura 10 abaixo mostra o avançado grau de depreciação do Rio Lucaia ao longo do seu curso.

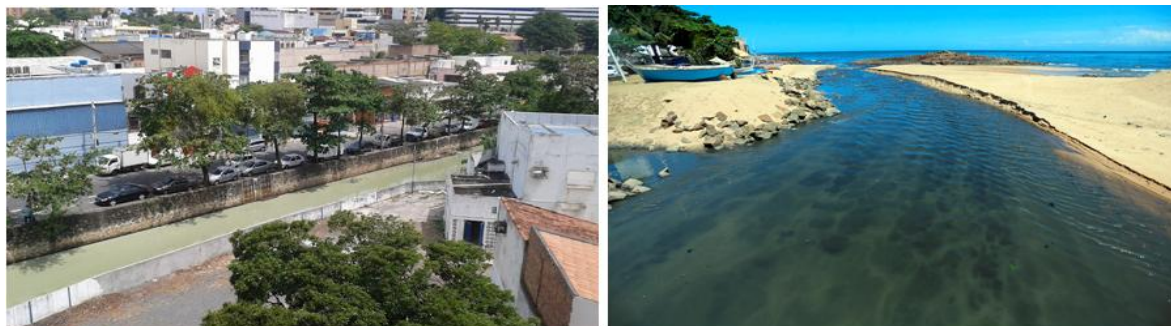
Figura 11: Trecho próximo à foz (à esquerda). Foz do Rio Lucaia (à direita).

A Figura 11 mostra um trecho do Lucaia onde suas águas estão em estado pleno de eutrofização e em seguida, sua desembocadura, no bairro do Rio vermelho.

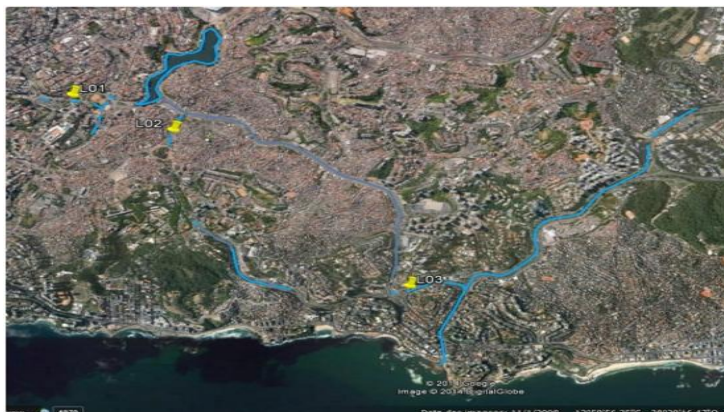
Figura 12: Pontos de Coleta do Rio Lucaia

A Figura 12 elucida os pontos de coleta no do rio Lucaia.

Há uma contribuição oriunda do lançamento de efluentes provenientes da ETE próximos ao Ponto L03 do Rio Lucaia, concedendo uma baixa transparência a água propiciando a ocorrência de florações de algas.

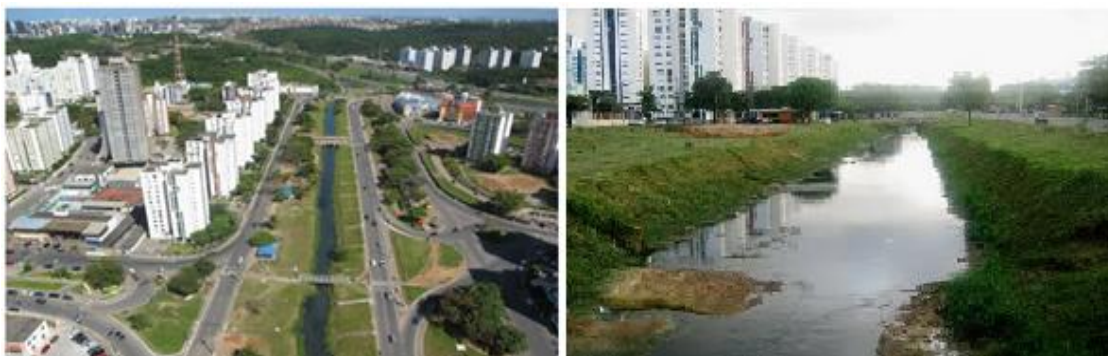
Figura 13: Rio das Pedras (Pituaçu) em 2008.

A Bacia do Rio das Pedras é considerada a quarta maior bacia hidrográfica do município, em termos de superfície. Em seu trajeto, as suas águas variam sua qualidade tanto como excelente quanto insatisfatória, pois alternam entre áreas de uso residencial e não residencial, além de possuir trechos inseridos em áreas de preservação ambiental (SANTOS et al, 2010). Nas áreas residenciais existe grande densidade demográfica, além de ocupação desordenada de encostas e vales. A Figura 13 abaixo mostra o curso do Rio das Pedras (Pituaçu) antes da requalificação.

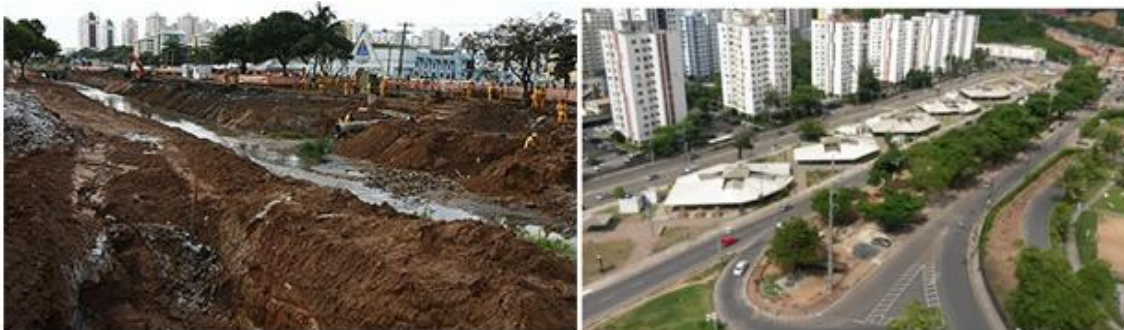
Figura 14: Projeto de requalificação do Rio das Pedras (Pituaçu) em 2014

Na travessia pelo bairro do Imbuí, as obras de requalificação retificaram e concretaram as margens do rio, seguindo pelo seu tamponamento, como mostra a Figura 14.

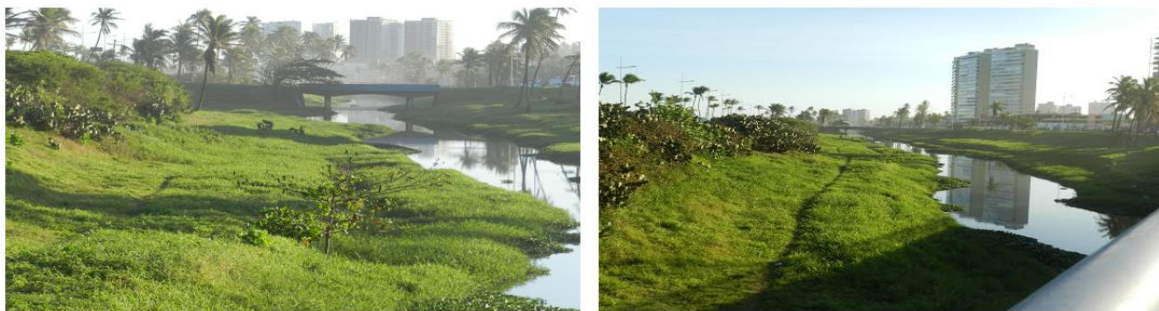
Figura 16: Margens do Jaguaribe próximo a sua foz

A Bacia do Rio Jaguaribe é a segunda maior Bacia do Município, em superfície. Esta bacia drena as águas de áreas urbanas densamente povoadas, onde há uma parte abrangente de sua extensão com infraestrutura urbana precária (drenagem, pavimentação, habitação, coleta de lixo e esgotamento sanitário). O Rio Jaguaribe e seus afluentes ostentam uma grande concentração de macrófitas, principalmente em sua foz, o que determina uma carga muito densa de material orgânico. As águas do Rio Jaguaribe influenciam diretamente a balneabilidade de algumas praias de Salvador, das quais são pontos de grande relevância para o turismo da cidade, sendo requeitada por turistas e pela população. A Figura 16 abaixo mostra a região da foz rio antes das obras de requalificação.

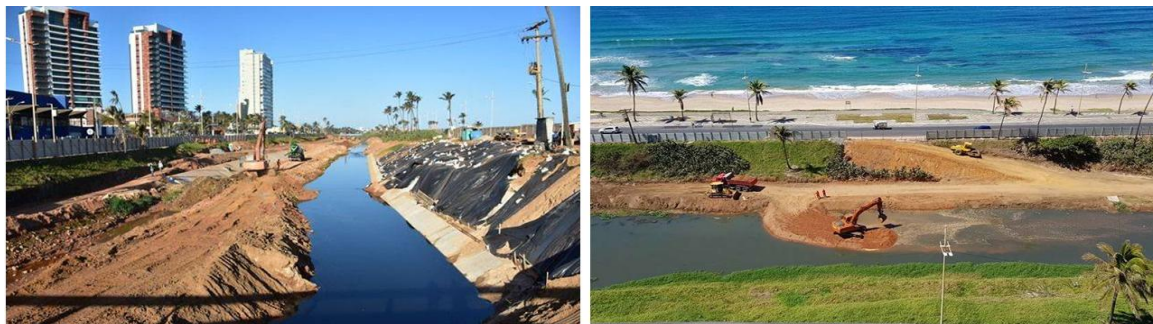
Figura 17: Obras de requalificação do Rio Jaguaribe

Recentemente o rio tem passado por modificações em seu trajeto, onde seu leito tem sido aterrado, a vegetação suprimida e suas margens concretadas, conforme Figura 17. Embora uma parte significativa da população não fosse de acordo com a intervenção, pelo fato do rio ser um dos únicos da cidade com leito natural e margens com cobertura vegetal remanescente, as obras deram prosseguimento, refutando outras alternativas para solução da problemática.

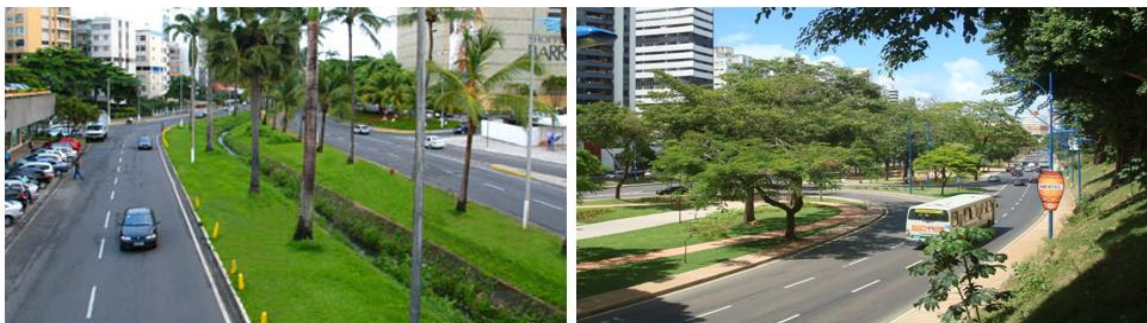
Figura 19: Rio dos Seixos, com seu curso retificado, (à direita). Tamponado e com suas margens concretadas (à esquerda). Av. Centenário.

O Rio dos Seixos é um rio de pequeno porte, de baixa vazão, muito raso, ampliando seu fluxo em períodos chuvosos. Seu curso percorre áreas urbanizadas, e as marcas da antropização são visíveis, como resíduos sólidos e assoreamento de grande parte do seu leito (CAMINHO DAS ÁGUAS DE SALVADOR, 2010). Muito embora o Rio dos Seixos esteja localizado numa das áreas com melhor infraestrutura da cidade, ainda recebe esgotos domésticos e comerciais em suas águas; não deixando de mencionar a influência do Cemitério do Campo Santo, o qual tem potencial contribuinte para a poluição do rio (SANTOS, A. R. 2016). Na Figura 19 a seguir, o Rio dos Seixos já apresenta seu leito com margens delgadas e retificadas. E ao lado, o mesmo se encontra tamponado e acompanhado de um processo de requalificação da paisagem urbana.
