## III-241 - AVALIAÇÃO DAS CONDIÇÕES DAS UNIDADES DE TRIAGEM E COMPOSTAGEM EM MINAS GERAIS

O presente estudo destina-se ao conhecimento acerca das condições de operação e do gerenciamento das unidades de triagem e compostagem implantadas em Minas Gerais. Para tal, a pesquisa foi desenvolvida por meio de análise documental de relatórios oficiais de fiscalizações e de monitoramento destas unidades. Foram ainda realizadas algumas visitas técnicas para avaliar amostralmente as condições de operação desses empreendimentos. Os resultados demonstram a incapacidade técnica e gerencial para realizar o controle do processo de compostagem; em função disso, nestas unidades quando as atividades de compostagem não são interrompidas são conduzidas precariamente. Verificou-se também, a necessidade de adequações nas instalações e nas condições de operação destes empreendimentos, tendo em vista as mudanças na geração de resíduos. Contatou-se a dificuldade de manejo das unidades e o acúmulo de resíduos eletroeletrônicos nelas. Por fim, destaca-se a necessidade de adequação da disposição final de rejeitos das UTCs, visto que as valas de rejeitos, assim em meio à forma com que são operadas, desprovida

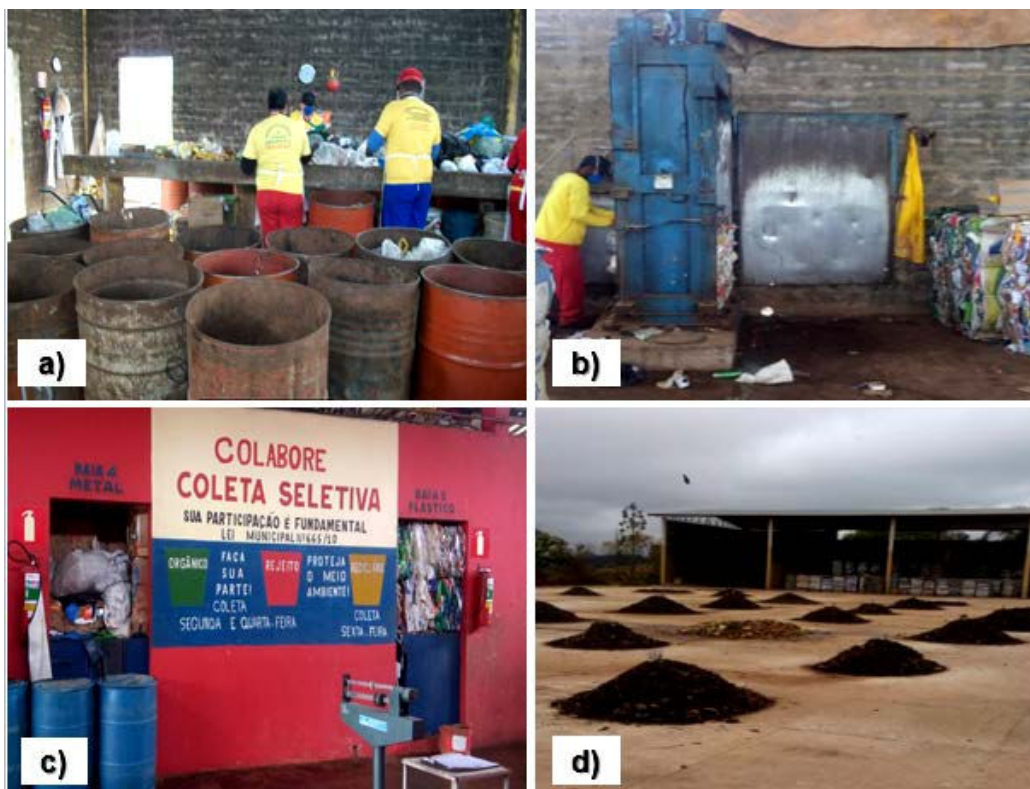
Figura 1 a) Área de triagem com mesa de catação em concreto; b) Área de prensagem do material com prensa hidráulica típica; c) Baias para armazenamento dos recicláveis; d) Pátio de compostagem impermeabilizado (ano de 2016)

Em relação a equipamentos, no geral contam apenas com prensa e balança; algumas delas dispõem de esteira mecanizada para a catação, em outras no lugar de esteira são utilizadas mesas de concreto, inclinadas ou não, para a triagem dos resíduos. Logo, são unidades pouco mecanizadas, em que a segregação dos resíduos e a compostagem são processados manualmente, não havendo, assim, nenhum tipo de maquinário específico para as tarefas.

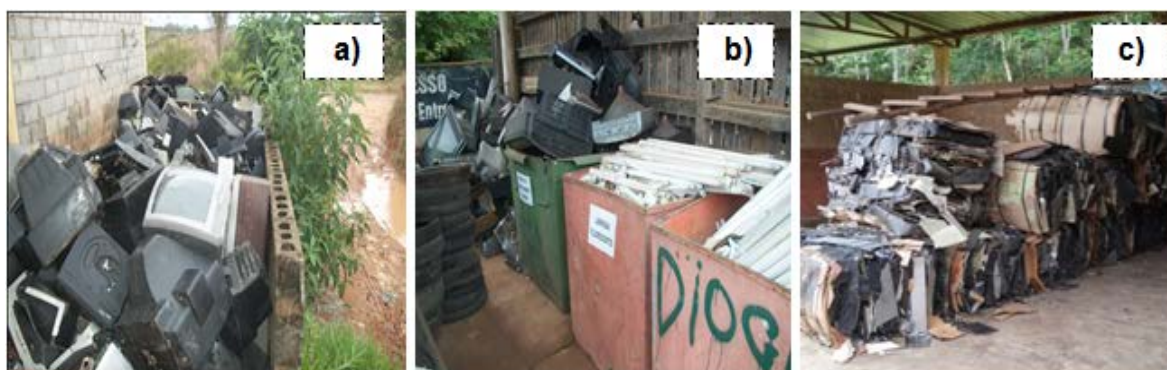
Percebe-se que os resíduos eletroeletrônicos (REE) se encontram em grande medida acumulados na área das unidades, tendo em vista as recomendações do próprio órgão ambiental para que os municípios armazenem estes resíduos em local coberto, enquanto a destinação adequada não for viável tecnológica e economicamente, evitando-se assim que sejam destinados para as valas de rejeitos. Na Figura 2 pode-se observar, por exemplo, o armazenamento inapropriado de REE e de lâmpadas fluorescentes (resíduo perigoso de Classe 1 – NBR 10.004/04).

Curiosamente, em alguns casos, observou-se a realização de algum desmonte manual das partes de TV de tubos e de outros REE e a separação, dos vidros e do plástico, do restante dos componentes eletrônicos (Figura 2). Nem mesmo o enfardamento desses plásticos, na tentativa de possibilitar a venda ou mesmo a doação desse material para reciclagem, teve resultado satisfatório.

**Figura 2: a) Disposição inadequada de REE; b) Armazenamento incorreto de resíduos Classe 1 – lâmpadas fluorescentes; c) Fardo de plástico provenientes de desmonte de REE**

Observa-se que a destinação adequada de resíduos com características especiais é um dos grandes problemas na operação das UTC, visto que os projetos destes empreendimentos, elaborados em meados ano 2000, originalmente não compreendiam o recebimento e processamento de tais tipos de resíduos; no entanto, torna-se impreterível o recebimento deles, visto que nesses pequenos municípios tais UTC ainda são a única alternativa de destinação final para os RSU. Desse modo, toda a responsabilidade pelo manejo dos RSU é transferida para estas unidades.

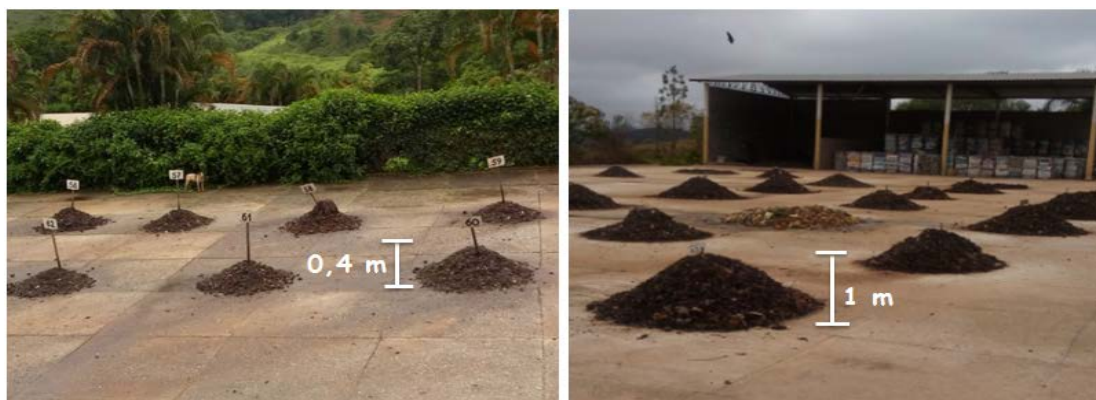
De maneira geral observou-se a incapacidade técnica para realizar o processo e continuar com sua manutenção, como, por exemplo, na montagem das pilhas (ou poderiam ser leiras) de compostagem, em que foi observado que na maioria dos casos elas não tinham tamanho (ou volume) adequado, segundo os critérios recomendados pela FEAM (Figura 3).

**Figura 3: 1 Pilhas de compostagem com dimensões inadequadas (ano 2016)**

Entende-se que seja inadequada a situação em que as pilhas de compostagem tenham menos que 1,6 metros de altura, sendo este valor o recomendado pela FEAM em seus manuais de operação, visando a regularizar o processo de compostagem realizado nestas unidades. Vale lembrar que, à medida que o processo de compostagem avança, há uma compactação natural do material – o que dificulta a aeração -, fazendo com que as leiras tenham suas alturas reduzidas. Apesar disso, nestes municípios vêm sendo adotadas pilhas com altura média de 90 cm, sendo a altura máxima observada de 1,5 m.

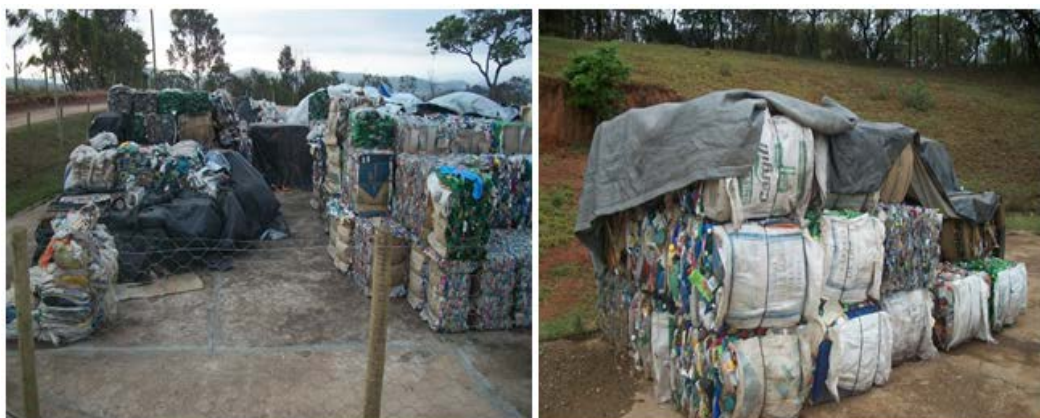
Foi observado o dimensionamento insuficiente dos galpões para depósitos dos materiais recicláveis, tendo como consequência o armazenamento inapropriado do material já triado e prensado. Ao que tudo indica, as baias de recicláveis são insuficientes para a estocagem dos materiais recicláveis, uma vez que apresentam dimensões que não foram previstas para o armazenamento por longos períodos. Todo o material separado deveria ter sido estocado em local coberto e com piso adequado até que se alcancem volumes vantajosos para a comercialização.

Em contrapartida, nas UTC são destinadas áreas amplas para a compostagem da fração orgânica de RSU, que muitas vezes são subutilizadas. Nesses casos, o armazenamento normalmente é realizado em pátios a céu aberto, ou mesmo, no próprio pátio de compostagem, recobertos com lonas (Figura 4). Por conta disso, obviamente o material a ser comercializado tem sua qualidade prejudicada e o valor de venda comprometido (Figura 4).

**Figura 4: Fardos de recicláveis dispostos em pátio a céu aberto (notar a precariedade das condições de cobertura)**
