## **AValiação DAS Ações Adotadas POR Tangará DA Serra – MT APÓS ESTIAGEM DE 2016**

### **RESUMO**

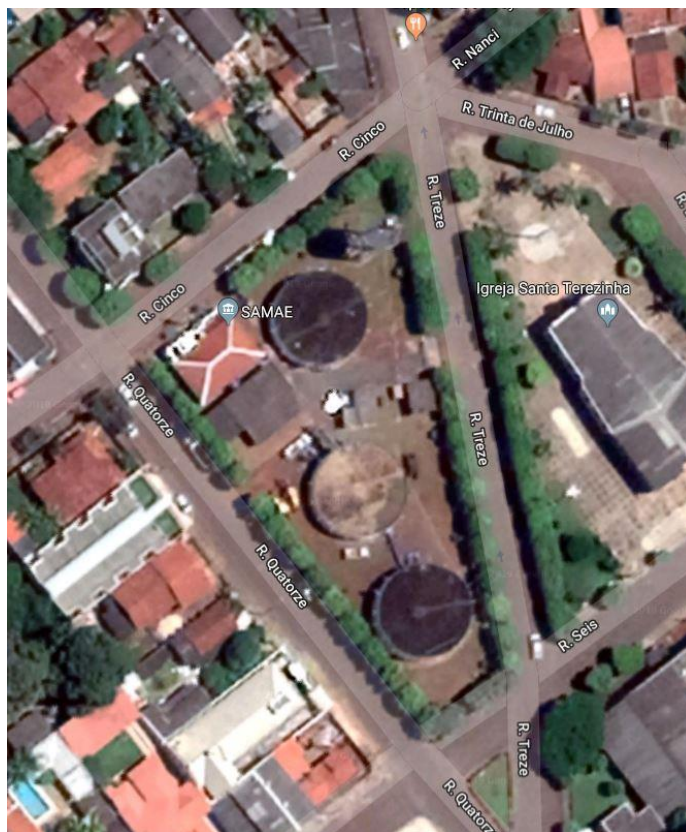
Figura 1 - Conjunto de reservatórios de água tratada localizados no bairro Vila Alta (Google, 2019).

A ETA possui capacidade de produção contínua de até 320 litros por segundo, ao longo das 21 horas de funcionamento diária. No período mais crítico de 2016, chegou a operar pausadamente com 80 litros por segundo. Toda a água produzida na ETA é diretamente encaminhada até aos três reservatórios de um milhão de litros cada localizados no bairro Vila Alta (Figura 1), onde então é feita posterior distribuição a toda cidade, sendo que uma parte é abastecida por gravidade e as regiões mais desfavoráveis por são atendidas por bombeamento.

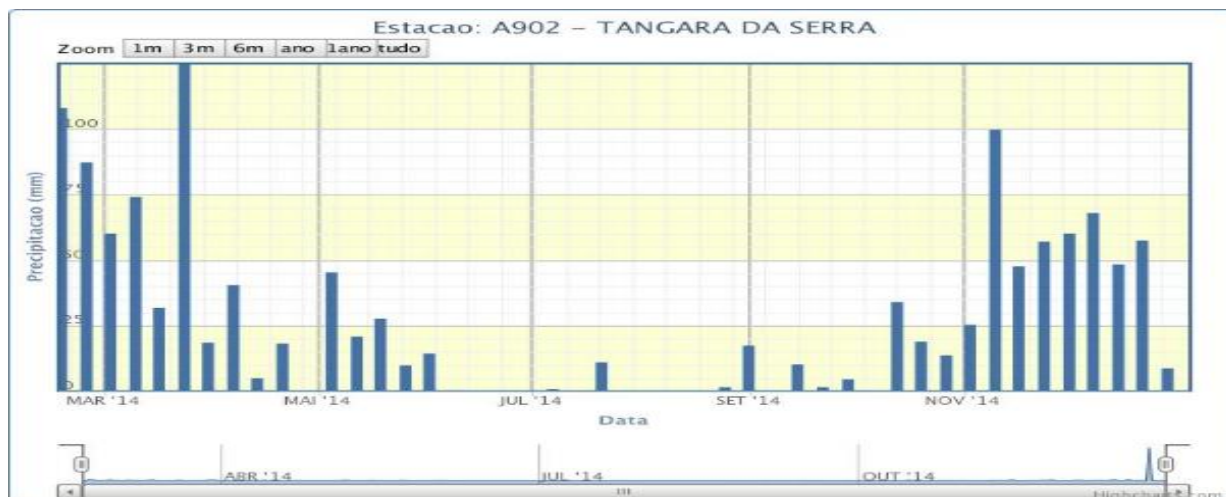
As Figuras 2, 3, 4 e 5 apresentam respectivamente os dados de precipitação em Tangará da Serra dos anos de 2014, 2015, 2016 e 2017 de acordo com o INMET (Instituto Nacional de Meteorologia).

Figura 2 - Precipitação em Tangará da Serra / MT em 2014 (INMET, 2019).

Em atenção aos índices de precipitação apresentados, pode-se observar que as chuvas cessaram antes do esperado, bem como foram menos volumosas durante todo o período de chuva precedente, de outubro de 2015 até abril 2016, retomando a maior incidência a partir de dezembro de 2016.

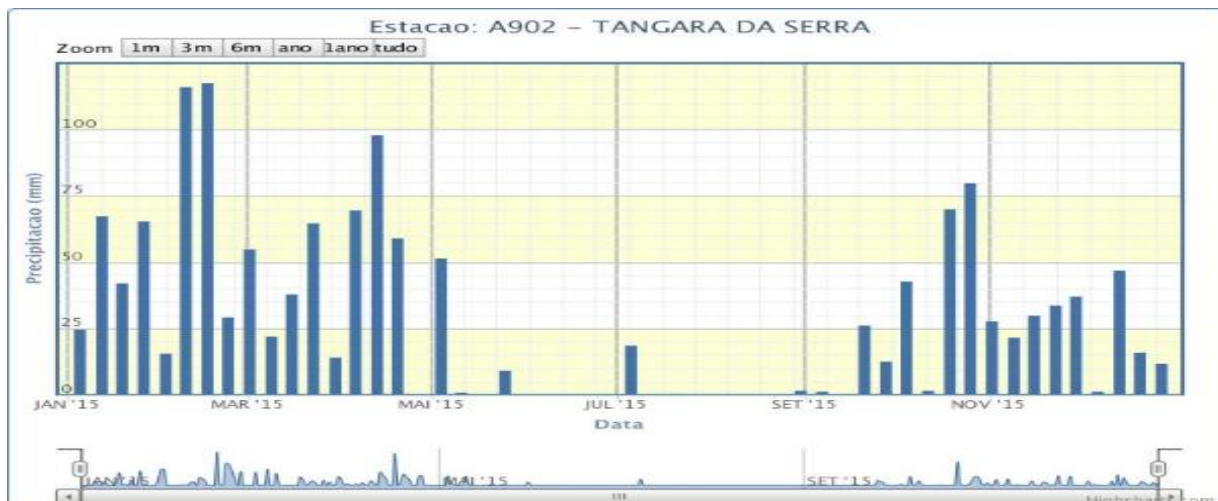
**Figura 3 - Precipitação em Tangará da Serra / MT em 2015 (INMET, 2019).**

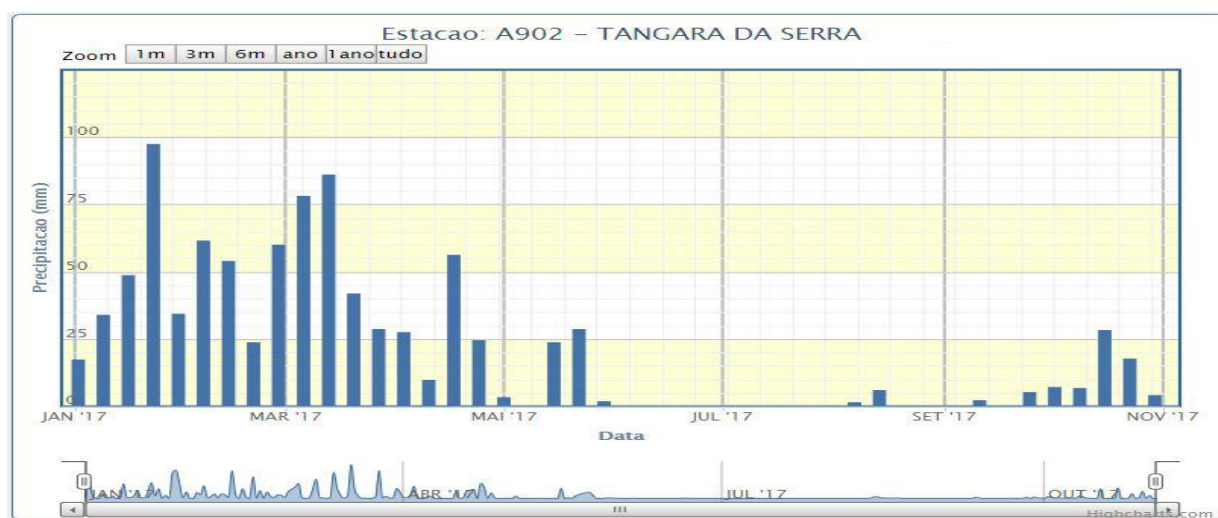
**Figura 5 - Precipitação em Tangará da Serra / MT em 2017 (INMET, 2019).**

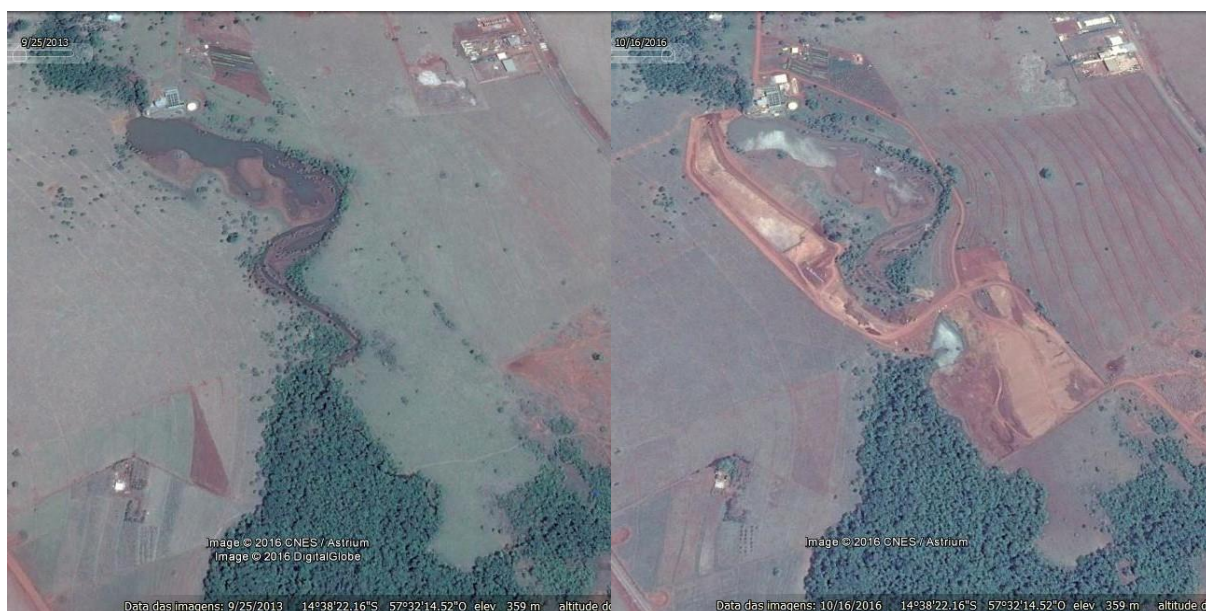
Foi aumentada a capacidade de armazenamento de água bruta, garantida por meio da construção de dois novos reservatórios, majorando a capacidade de 7ha para 42ha de área, evidenciado pelas Figuras 6 e 7.

**Figura 6 - Reservatórios na ETA Queima-pé em 2013 e 2016, respectivamente, após escavação dos novos reservatórios.**

O aumento em seis vezes da área de armazenamento de água bruta garante que a ETA Queima-pé opere por um maior período de tempo em caso de nova estiagem. O auxílio dos poços subterrâneos também salvaguarda o abastecimento, em caso de necessidade.

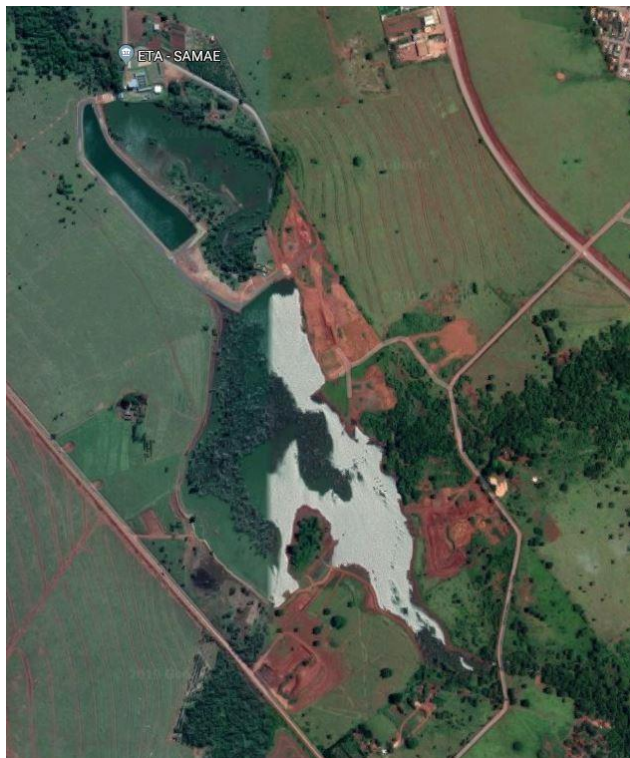
**Figura 7 - Reservatórios ETA Queima-pé em maio de 2019.**

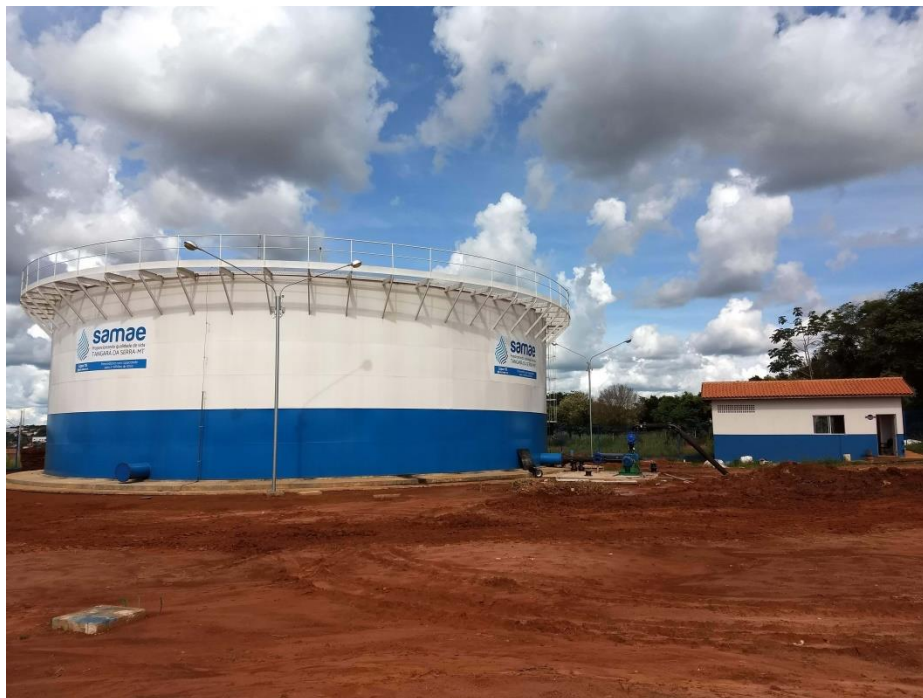
Também construiu-se um reservatório metálico com capacidade para três milhões de litros de água tratada (Figura 8), localizado no bairro Residencial Valência. Este reservatório foi dimensionado para atender de imediato 5.836 unidades consumidoras distribuídas em 18 bairros, representando aproximadamente 18% de Tangará da Serra. Com investimentos em obras de interligação na rede existente, é possível elevar para até 15.374 o número de unidades consumidoras atendidas diretamente pelo reservatório. Contudo, o mesmo ainda não está em operação, tendo sua inauguração prevista para maio de 2019, em conjunto com o aniversário de Tangará da Serra.

**Figura 8 - Reservatório três milhões de litros localizado no bairro Residencial Valência, abril de 2019.**

Quando em operação, o reservatório de água tratada do Residencial Valência também garantirá que a população tenha mais água tratada disponível para consumo.
