## 162 - A UTILIZAÇÃO DE DRONE NA ATUALIZAÇÃO DO VOLUME DE USO SOCIAL E SEU EFEITO NO CONTROLE DE PERDAS E NA CONTRATUALIZAÇÃO

## RESUMO

Utilização de drone para realizar as filmagens aéreas como material de trabalho para contagem das habitações em áreas irregulares e atualização do volume de uso social (VUS). Foi desenvolvida uma metodologia de trabalho para realizar a contagem das habitações e estimar o volume.

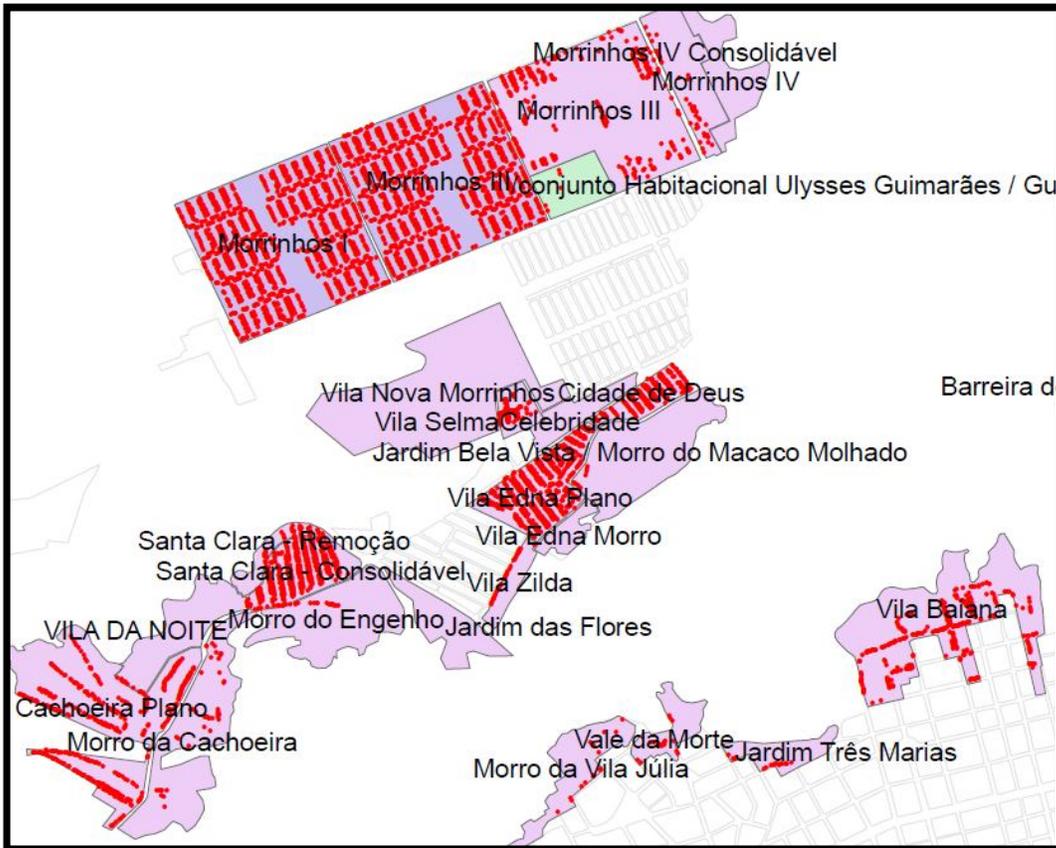
**Figura 1.** Mapa temático de áreas irregulares (rosa) e ligações (vermelho) em Guarujá – fonte: AGEM.

A primeira etapa foi contratar o serviço de filmagem aérea com drone onde foi fornecido um mapa para o profissional se localizar e planejar seu voo (figura 1), o piloto do drone foi sempre acompanhado de um funcionário com a viatura da Sabesp para auxiliar na localização e também para evidenciar o trabalho que estava sendo feito a fim de evitar qualquer prejuízo devido à proximidade com as regiões de alto índice de criminalidade. Na sequência está um exemplo de imagem feita pelo drone no núcleo Marezinha em Vicente de Carvalho – Guarujá (figura 2).

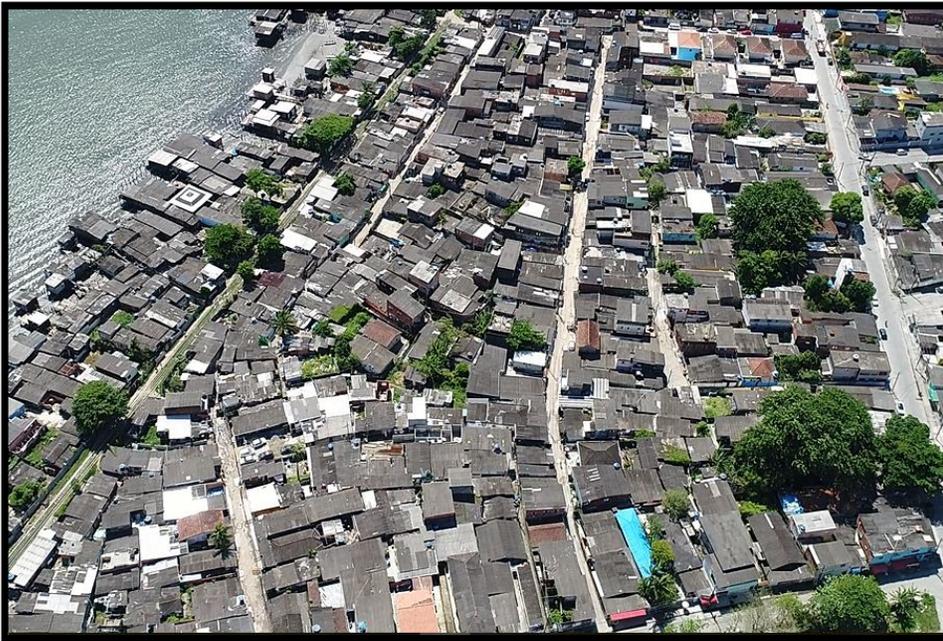
**Figura 2** – Imagem feita pelo *Drone* no núcleo Marezinha em Vicente de Carvalho – Guarujá

A seguir, observando a imagem da *Google Maps* é possível comparar a qualidade das imagens (figura 3) e perceber que com a qualidade da imagem do *Drone* enxerga-se com mais nitidez os limites dos telhados, sua diferença de tons e cores, a quantidade de pavimentos, caixas d'água, antenas parabólicas e cores diferentes nas fachadas dos imóveis. Ou seja, são todos esses detalhes que vão ajudar a diferenciar uma habitação da outra aumentando a precisão da contagem das habitações.

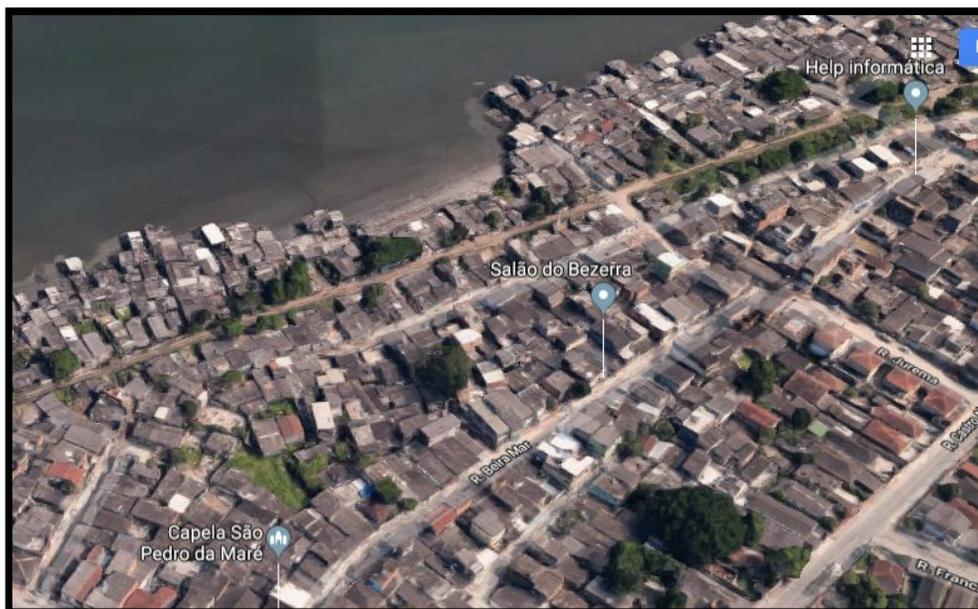
**Figura 3** – Imagem da *Google Maps* no núcleo Marezinha em Vicente de Carvalho – Guarujá.

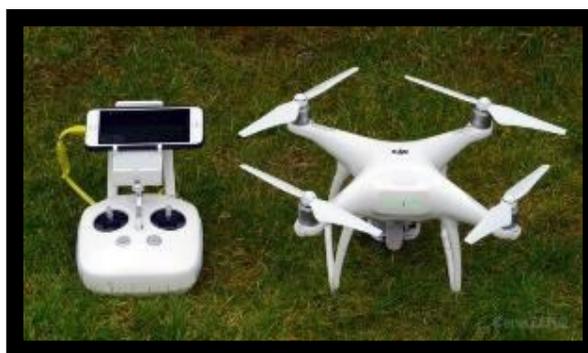
**Figura 4** – Equipamento *drone* ou VANT (veículo aéreo não tripulado) utilizado nas filmagens e fotografias.

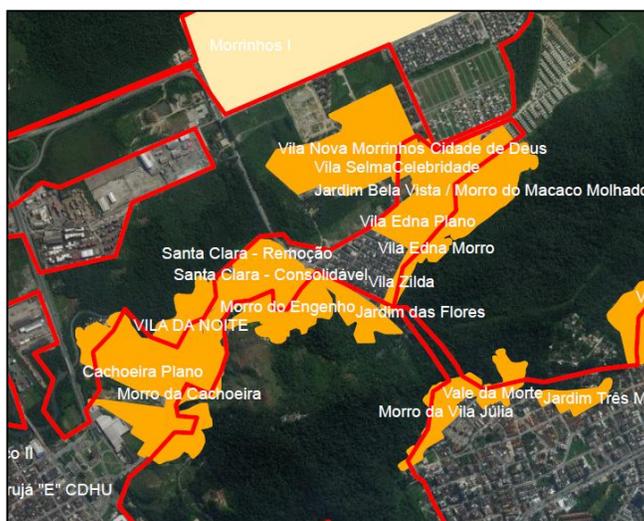
**FIGURA 5.** Setor de abastecimento Ciro Alves e seus núcleos.

A seguir é apresentada as contagem das habitações de um setor de abastecimento.

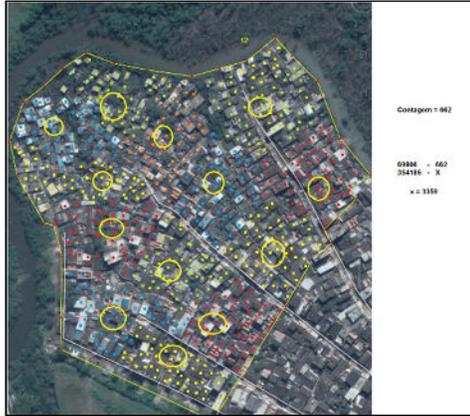
**Figura 6.** Contagem da amostra 1 de Cachoeira/ Santa Clara.

- 1) O cálculo da área total em m<sup>2</sup>;
- 2) Definição de uma área representativa maior que 20% da área total;
- 3) Contagem das habitações da área de amostragem;
- 4) Extrapolação do número de habitações para a área total;
- 5) Subtração do número de ligações ativas da área;
- 6) Contabilizar 30,43m<sup>3</sup> (volume definido no PHRIMAD e utilizado pela R) por habitação irregular;
- 7) Após realizar o processo de contagem em todos os núcleos de um setor, são simulados os indicadores de perdas.

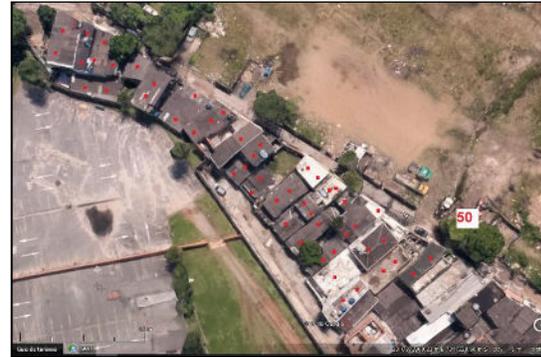
**Figura 7.** Contagem da amostra 2 de Cachoeira/ Santa Clara.

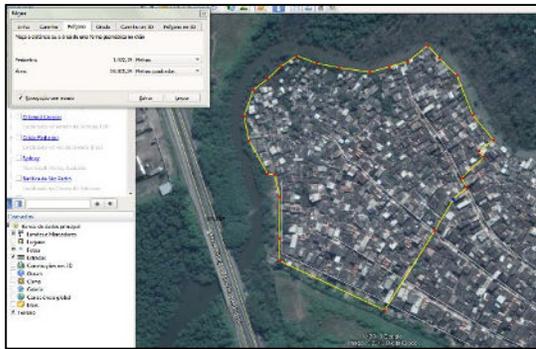
**Figura 8.** Área 1 de Cachoeira/ Santa Clara.

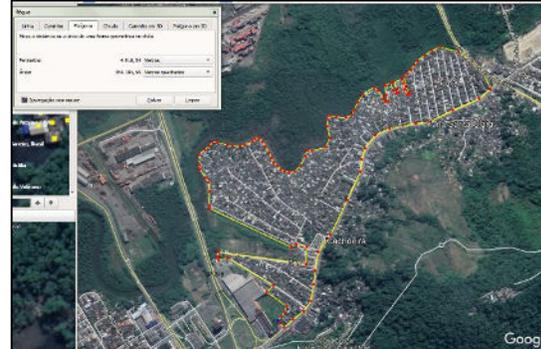
**Figura 9.** Área total de Cachoeira/ Santa Clara.

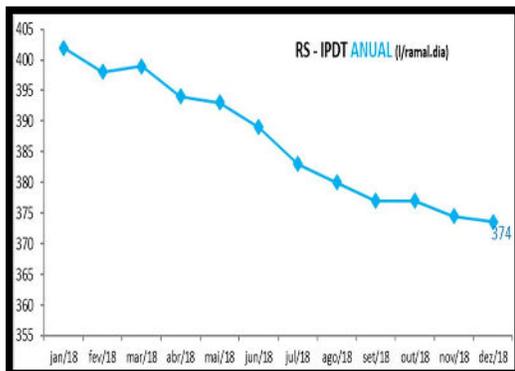
**Figura 9.** Gráfico IPDt anual 2018 da RS.

O principal resultado deste trabalho foi a correção do IPDt onde o VUS foi significativo, conforme podem ser visto nos gráficos abaixo, tanto na UN Baixada Santista quanto no município do Guarujá.

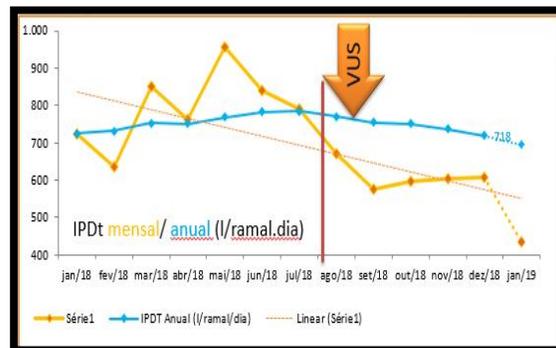
**Figura 10.** Gráfico IPDt anual x IPDt mensal do Guarujá com indicação da atualização do VUS.

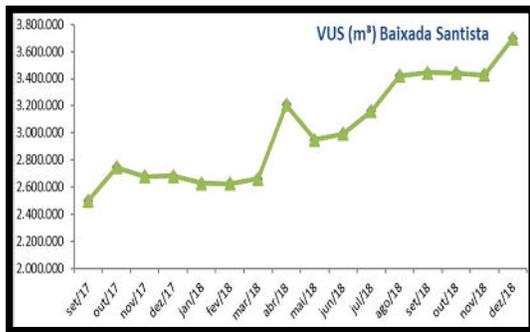
**Figura 11.** Gráfico de atualização do VUS na Baixada Santista em 2018.

O gráfico da figura 11 mostra a evolução do VUS na RS - Baixada Santista conforme os volumes eram atualizados durante o ano de 2018. O gráfico 12 do Município do Guarujá mostra a representatividade do VUS comparado com o VCM do Guarujá onde é possível verificar que nos meses de baixa temporada estes volumes se tornam próximos, um pouco mais de 1 milhão m³, o que nos provocou verificar os dados do IBGE comparando com as estimativas populacionais e confirmou que praticamente metade da população fixa no Guarujá mora em área irregular.

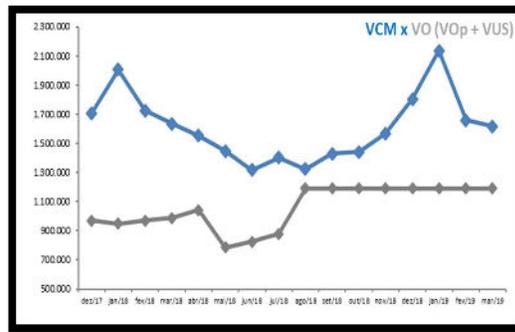
**Figura 12.** Gráfico de Volumes: VCM e VUS - Guarujá.

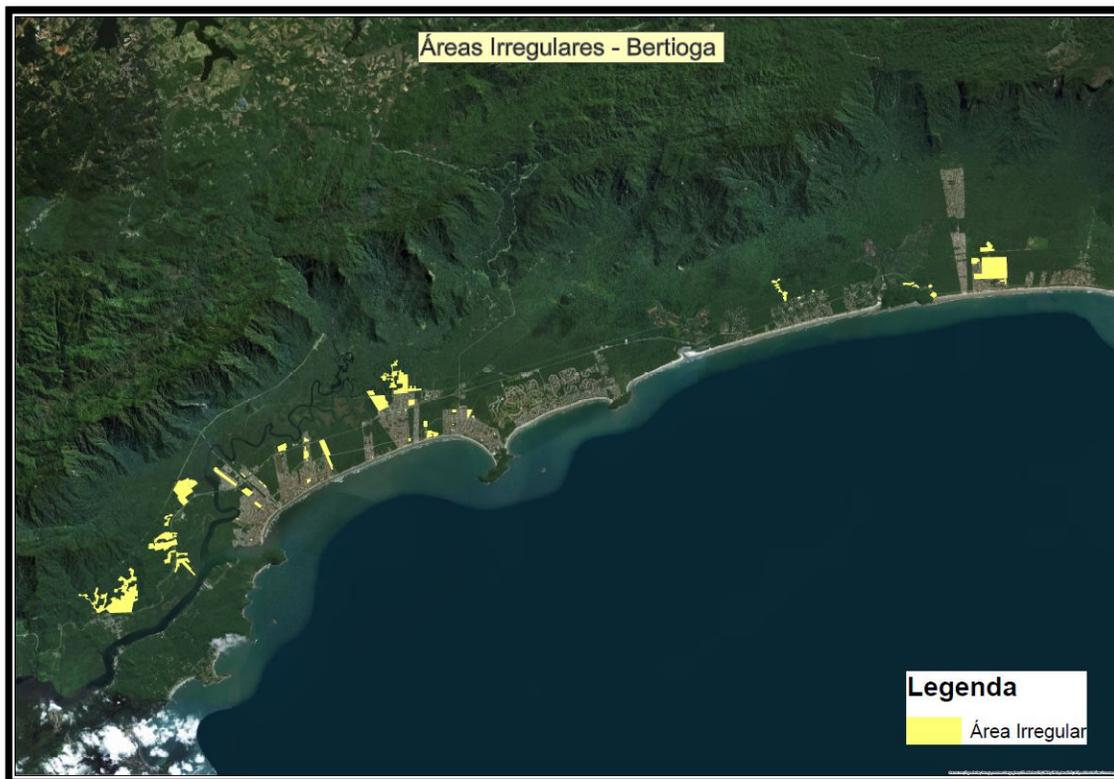
**Figura 13.** Mapa temático com as áreas irregulares de Bertioga.

Infelizmente, o crescimento das ocupações em áreas irregulares é uma realidade e assuta, as habitações neste lugares estão se verticalizando, não é mais raridade encontrar imóveis com três pavimentos. E apesar da existência de fiscalização, esta não é suficiente para impedir a ousadia da população em invadir, criando novos núcleos em locais sem nenhuma infraestrutura próxima, inclusive em área de preservação permanente. Portanto, outro resultado importante foi a utilização do mapeamento das áreas irregulares na negociação e contratualização dos municípios no qual foram corrigidos os fatores de cobertura de água e esgoto, a facilidade na definição das áreas de expansão versus incorporação e onde foi possível esclarecer dúvidas e confirmar dados decisivos que não constava no plano municipal de saneamento, ou seja, a própria prefeitura não tinha conhecimento. A figura abaixo foi utilizada como material de consulta pública no processo de contratualização.

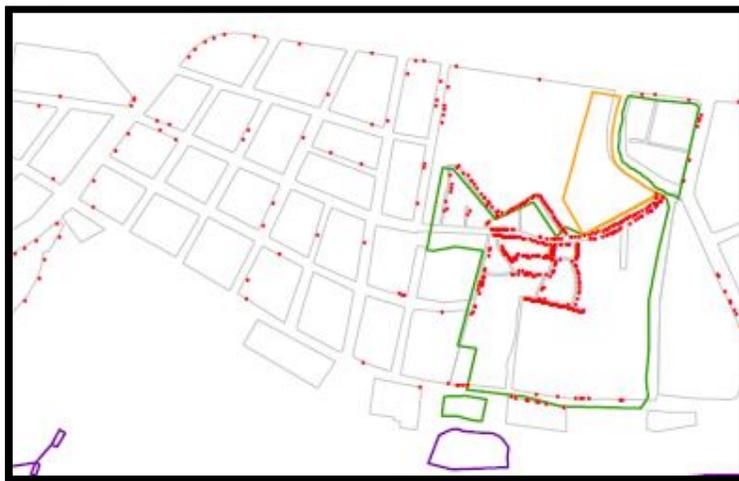
**Figura 14.** Ligações Inativas versus Áreas Irregulares – Valongo/ Santos.

Alguns resultados ainda são empíricos, como o esclarecimento aos funcionários da real definição de área irregular e onde elas estão localizadas, na utilização deste material na busca de solução para problemas ou investimentos. A figura abaixo mostra um estudo sobre as ligações inativas no qual este exemplo mostra uma região central do município de Santos onde foi possível verificar que a maior concentração de ligações inativas está dentro da área irregular.

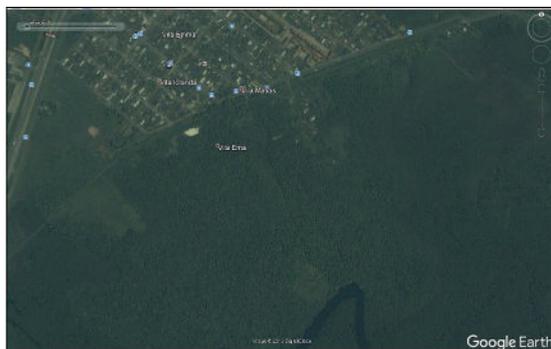
**Figura 16.** Núcleo fazendinha em 2005. Fonte: Google Earth

Para tanto, foi esclarecido que, além da falta de periodicidade na atualização dos dados, que na Baixada Santista eram de 2005, alguns de 2013 e 2015; a metodologia e a tecnologia utilizada eram aquém da que foi desenvolvida neste trabalho em 2018. As figuras abaixo mostram o núcleo Fazendinha em São Vicente, um exemplo de ocupação em expansão horizontal.

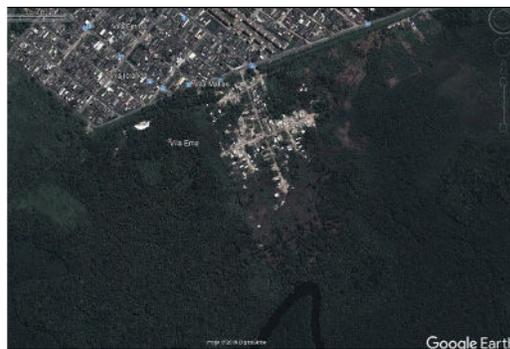
**Figura 17.** Núcleo fazendinha em 2013. Fonte: Google Earth

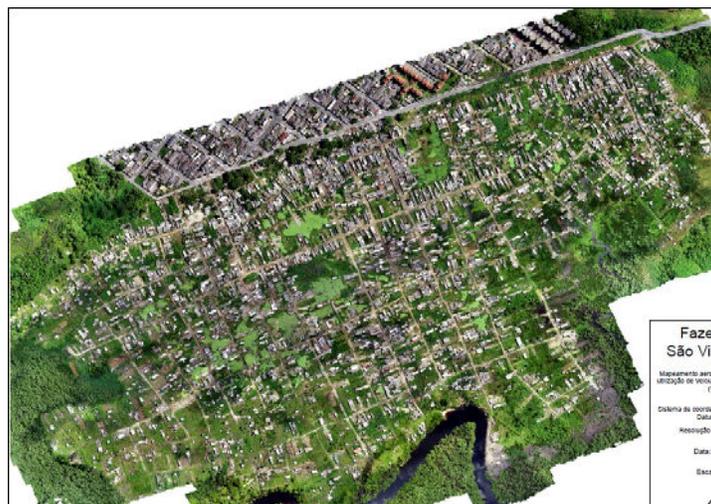
**Figura 18.** Núcleo fazendinha em 2019, ortofoto confeccionada a partir das imagens do drone.

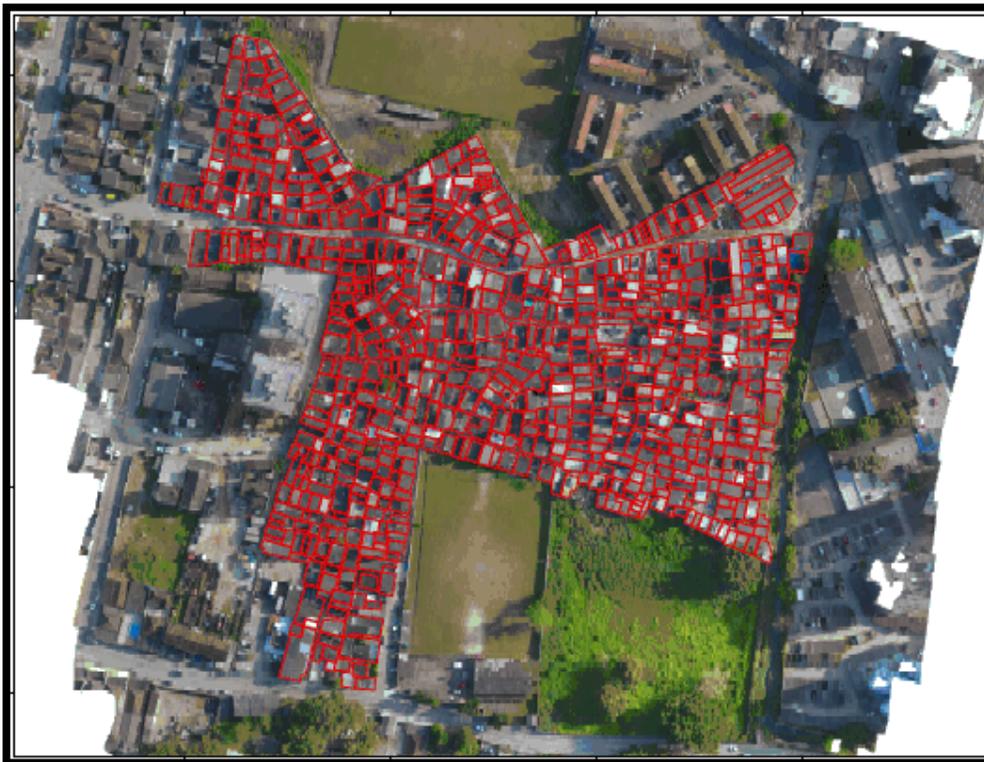
**Figura 19.** Contagem computacional utilizando lógica em software ArcGis no núcleo Pantanal em Santos.

Os assuntos: área irregular, fraude, perda de água e volume de uso social, são importantes e polêmicos. Na Baixada Santista são realizados estudos sobre estes assuntos eventualmente. Um desses estudos foi elaborado por um funcionário em sua pós-graduação num trabalho acadêmico o qual contratou o serviço de filmagem com o drone junto com a edição de imagem ortomosaico que é de ótima qualidade mais a contagem das habitações através de uma lógica computacional. O material disponibilizado consistia em uma imagem ortomosaico com o resultado da contagem por lógica computacional através do *software* ArcGis. Então, realizamos a contagem manual utilizando a mesma imagem ortomosaico e o resultado foi o seguinte:

- Contagem computacional = 781 habitações
- Contagem visual = 911 habitações

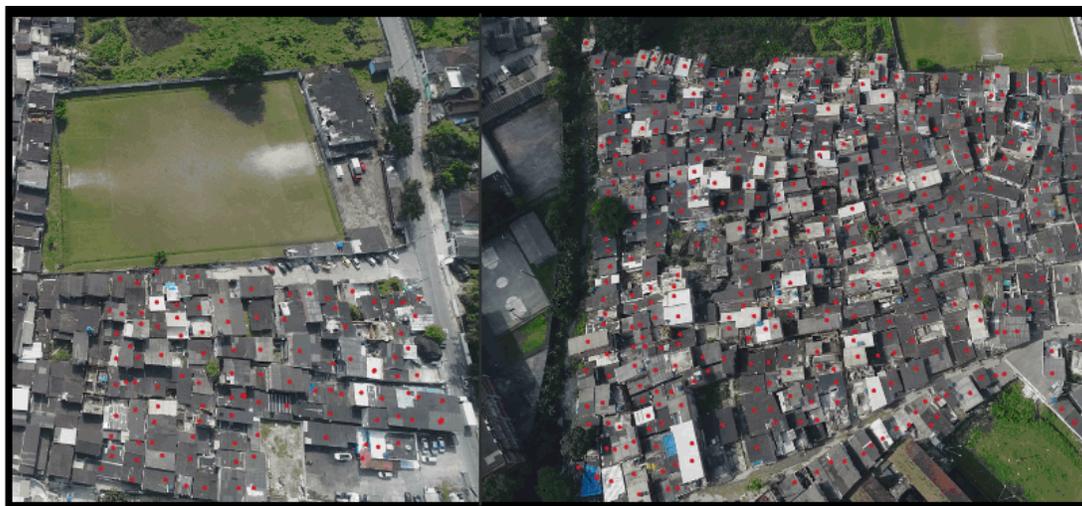
**Figura 20.** Contagem visual – Pantanal/ Santos.

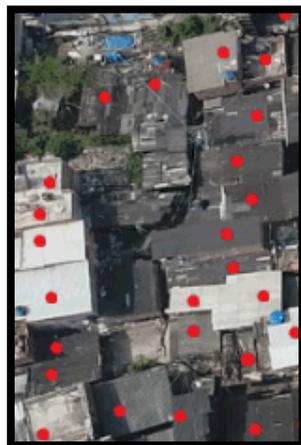
**Figura 21.** Exemplo de falhas na contagem visual.

Sendo assim, ficou confirmado que mesmo com falhas na contagem visual, o resultado da metodologia apresentada aqui neste trabalho é mais confiável.
