ARTIGO CIENTÍFICO

## Mapas temáticos de inventário físico-territorial na bacia hidrográfica do córrego do Veado em Presidente Prudente, São Paulo

### *Physical-territorial inventory thematic maps in the Veado stream water basin in Presidente Prudente, São Paulo, Brazil*

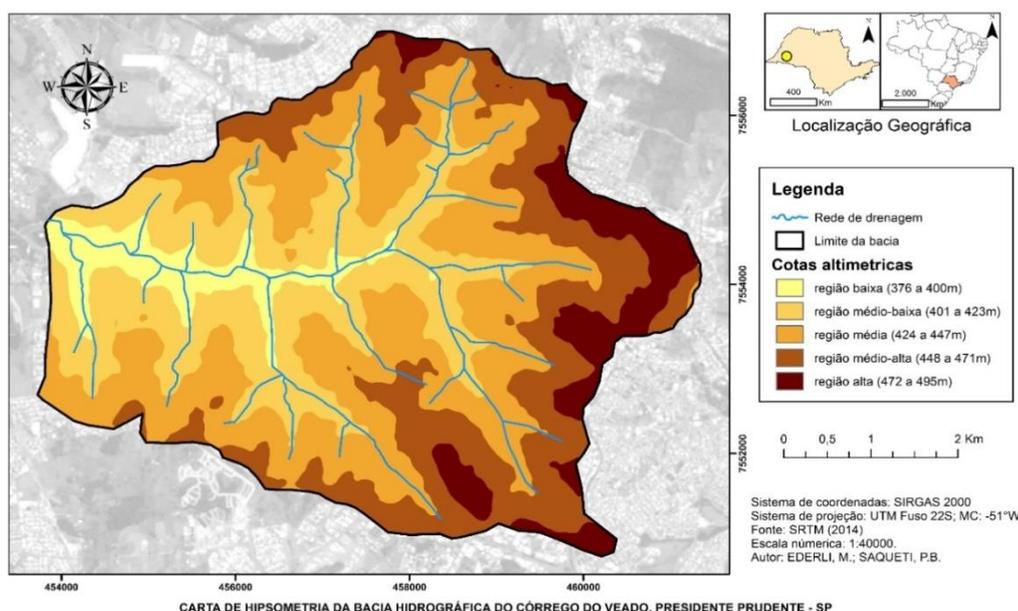
**Figura 1.** Carta de hipsometria da bacia hidrográfica do córrego do Veado, Presidente Prudente, São Paulo.

O mapa de hipsometria tem função de representar as diferentes classes de altitudes, que foram classificadas a partir de regiões de maior altitude para regiões de menor altitude, sendo divididas em 5 classes distintas. O mapa foi extraído a partir da imagem SRTM. A representação das diferentes altitudes varia de acordo com as suas cores.

Na Figura 1, destaca-se a rede de drenagem e as diferentes classes de altitude da bacia, dividida em 5 classes: região baixa (376 – 400 metros), média-baixa (401-423m), média (424-447m), média-alta (448-471m) e alta (472-495m). Nota-se que da região alta até a média, que possuem altitudes que variam de 424 a 495 metros, estão localizadas as cabeceiras de drenagem. Na região baixa, com altitude de 376

a 400 metros, é onde se encontra o leito principal do córrego do Veado e são locais que, em caso de saturação do solo, podem implicar diretamente no acúmulo de água. Essa região situa-se no maior ponto turístico e de maior alagamento do município (Parque do Povo). Além disso, é uma região importante para o município, do ponto de vista imobiliário e de lazer para a população. O local apresenta ocupação urbana desenfreada e sem planejamento, resultando em grandes inundações, conforme pode ser observado na Figura 2. Essa área, segundo Pedro e Nunes (2012a), é um dos exemplos de construção de irregularidade existente ao longo da bacia do córrego do Veado, pois não houve a consideração de determinados atributos fisiográficos como o relevo, drenabilidade e capacidade de saturação hídrica do material do aterro para sua construção. As altas regiões da bacia estão localizadas em um divisor de águas, fato este que implica diretamente em um manejo adequado do solo, pois este, conseqüentemente, irá atuar diretamente no escoamento de água superficial para a rede de drenagem de menor altitude e onde encontra-se a parte urbana do município.

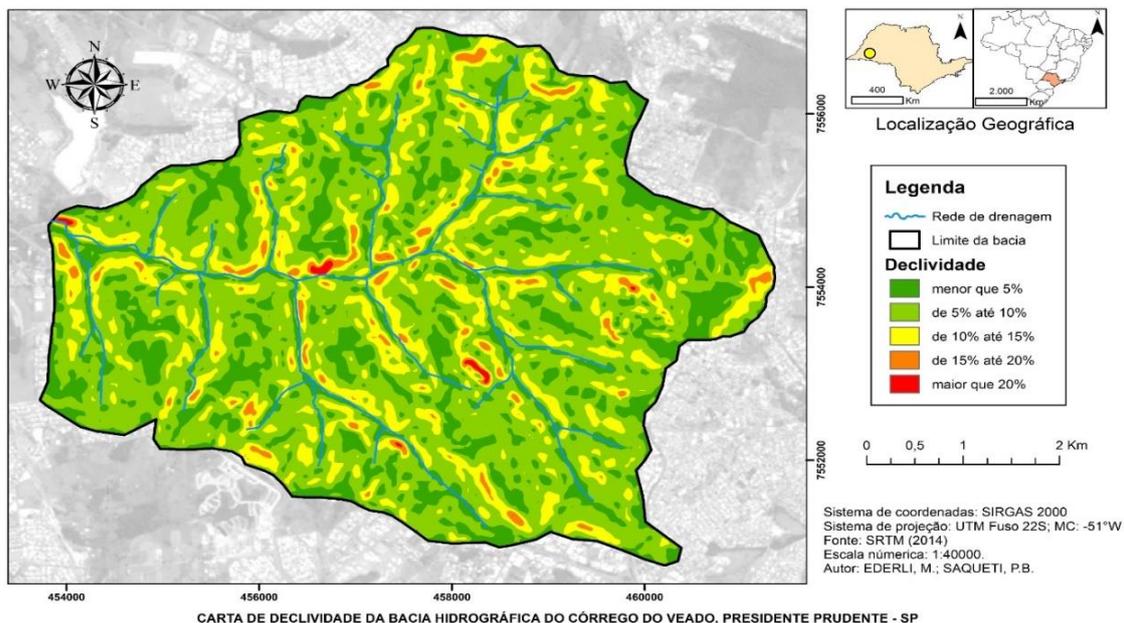
**Figura 3.** Carta de declividade da bacia hidrográfica do córrego do Veado, Presidente Prudente, São Paulo

Na Figura 3, destacam-se as classes de declividade, que possibilitam evidenciar a distribuição das inclinações do terreno. Os resultados corroboram com os dados do Instituto de Pesquisas Tecnológicas (IPT). De acordo com o Instituto, o município de Presidente Prudente apresenta, como formas de relevo dominante, os morrotes alongados, espigões com

declividades médias a altas (acima de 15%) e as colinas médias que predominam as baixas declividades e plana (até 15%) (IPT, 1981).

Os resultados obtidos no mapa mostram que, em regiões próximas aos leitos dos corpos d'água, predomina a baixa declividade, menor que 5%, considerada área plana. Essas

áreas são inadequadas para ocupação urbana, por serem áreas de riscos a inundação quando próximas a fundos de vales. De acordo com Mota (1981), a declividade do terreno contribui para o escoamento das águas. Além disso, essas áreas próximas aos fundos de vale são consideradas áreas de preservação permanentes (APP) e são protegidas pela Lei 12.651/2012 (Código Florestal). Porém, a situação encontrada em Presidente Prudente em relação à preservação das áreas protegidas é distinta, considerando que o maior Shopping Center localizado na região foi edificado na área de preservação permanente do córrego do Veado, ocorrendo a impermeabilização do solo.

O mapa de declividade foi elaborado a partir da extração dos dados da imagem de radar Shuttle Radar Topography Mission (SRTM), disponibilizados para a região, no ano de 2014. As classes de declividade foram divididas de acordo com o Manual de Obtenção de Terras do Instituto Nacional de Colonização e Reforma Agrária (INCRA) < 5%; 5-10%; 10-15%; 15-20% e > 20%.

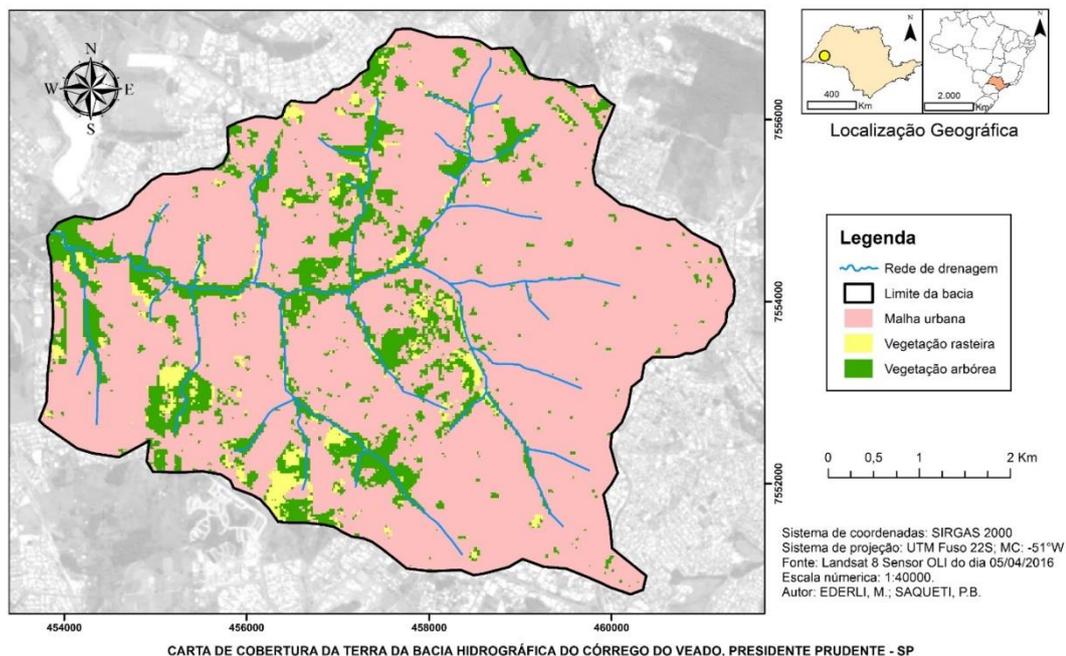
**Figura 4.** Carta de cobertura da terra da bacia hidrográfica do córrego do Veado, Presidente Prudente, São Paulo

Na Figura 4, apresenta-se o mapa de cobertura da terra da bacia, onde as classes destacadas foram: vegetação arbórea, vegetação rasteira, como gramínea, pastos e campos, rede de drenagem e a malha urbana, que constitui todas as construções como ruas, rodovias, casas, prédios e entre outros.

Conforme observa-se na Figura 4, a bacia do córrego do Veado está, em quase toda sua totalidade (72%), urbanizada, apresentando ocupações em locais totalmente inadequados, sendo que, da parte urbanizada na bacia, 68% corresponde ao uso residencial e 3% corresponde ao uso comercial e serviços. Esse fator também acarreta na menor infiltração das águas pluviais, fazendo com que a água seja escoada rapidamente para o corpo hídrico, transportando resíduos sólidos para o local. Segundo Vitte e Melo (2007), a vegetação protege o solo de diferentes maneiras, como: amortecendo o impacto das gotas de chuva contra o solo e reduzindo a velocidade de escoamento da água, de forma que, quando a velocidade é reduzida à metade, o transporte cai à quarta parte de seu valor.

Quanto ao mapa de cobertura da terra, foi produzido utilizando imagens do satélite Landsat 8 na data de 05 de abril de 2016, através do método de classificação

semisupervisionado, denominado Máxima Verossimilhança. O mesmo apresentou exatidão geral (acurácia global) de 97%, enquanto o índice Kappa equivaleu a 0,98. O nível de desempenho pode ser considerado como excelente, de acordo com a classificação realizada por Figueiredo e Vieira (2007), e destaca as seguintes classes: rede de drenagem, malha urbana, vegetação rasteira e vegetação arbórea.

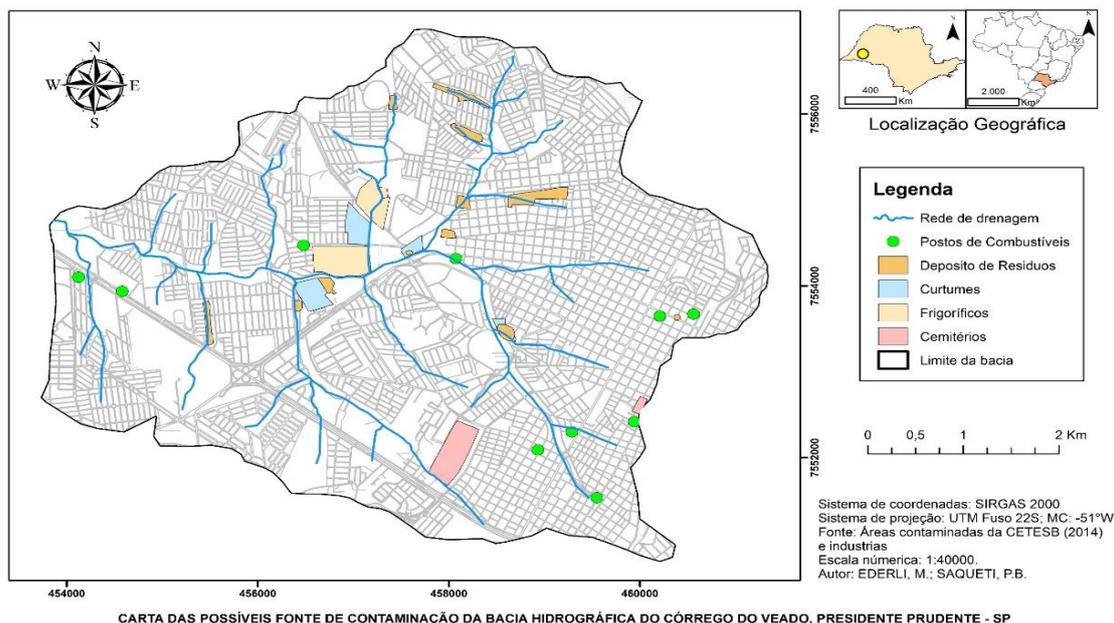
**Figura 5.** Possíveis fontes de contaminação na bacia hidrográfica do córrego do Veado em Presidente Prudente, São Paulo

Na Figura 5, destaca-se a localização das possíveis fontes poluidoras responsáveis pela má qualidade da água do córrego. Observa-se que existem indústrias que realizam atividades potencialmente poluidoras nas proximidades do leito principal e de seus afluentes.

De acordo com o mapa temático das possíveis fontes de contaminação, verifica-se que a maioria das fontes poluidoras estão localizadas às margens do córrego e de seus afluentes, o que, conseqüentemente, facilita o lançamento de seus efluentes para o corpo hídrico.

No que se refere ao mapa de possíveis fontes de contaminação, este foi elaborado a partir da relação de áreas contaminadas da Companhia Ambiental do Estado de São Paulo - CETESB (CETESB, 2013).
