Estudo de caso - plano de ação emergencial para o sistema de abastecimento de água de concórdia

Case study - emergency action plan for the concordia water supply system

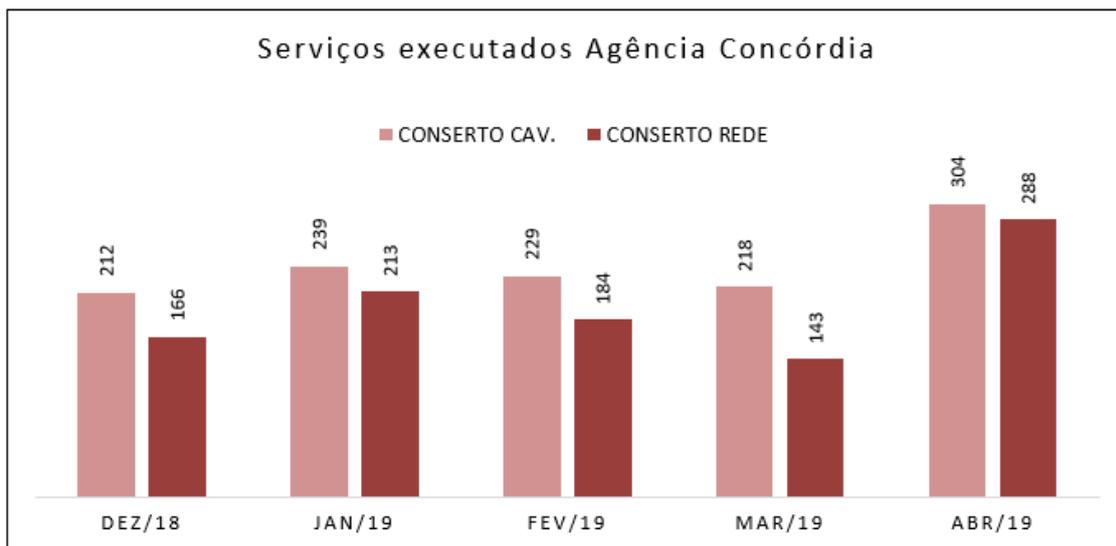
Figura 1. Consertos de vazamentos realizados em 2019.

Ao todo foram localizados e consertados mais de 200 (duzentos) vazamentos em um curto período de tempo, melhorando o abastecimento em praticamente todas as regiões da cidade. O quantitativo de serviços de conserto realizado pode ser visto no gráfico apresentado na figura 1, no qual nota-se um aumento significativo no número de serviços realizados no mês de abril.

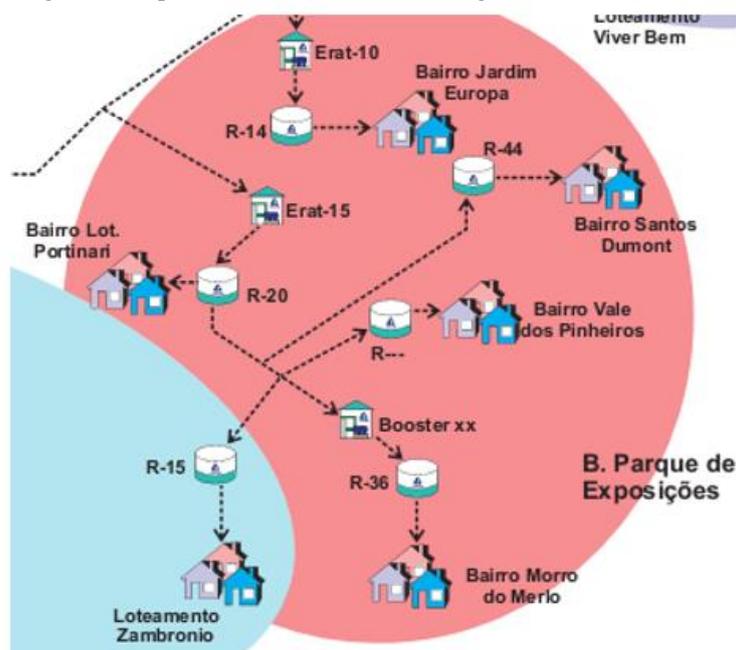
Figura 2. Esquema do abastecimento da região do bairro Portinari.

Toda a região do bairro Portinari é atendida pelo reservatório R-20, que por sua vez é alimentado pela ERAT-15, conforme esquema da figura 2. Portanto, tendo água reservada no R-20, podemos afirmar que a região está abastecida, salvo em caso de problemas pontuais. A figura 3 apresenta a evolução do nível do reservatório R-20, comprovando que as melhorias na ERAT atingiram o resultado esperado, melhorando o abastecimento da região o qual ficou evidenciado a partir de 16/04/2019.

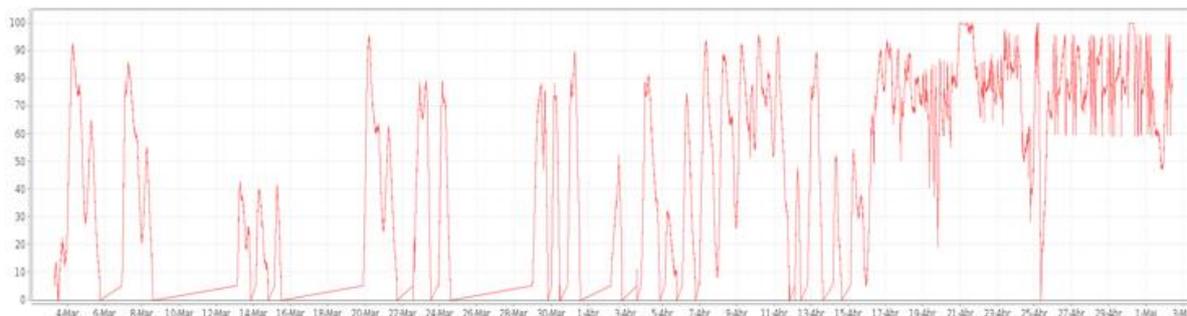
Figura 3. Variação de nível do reservatório R-20.

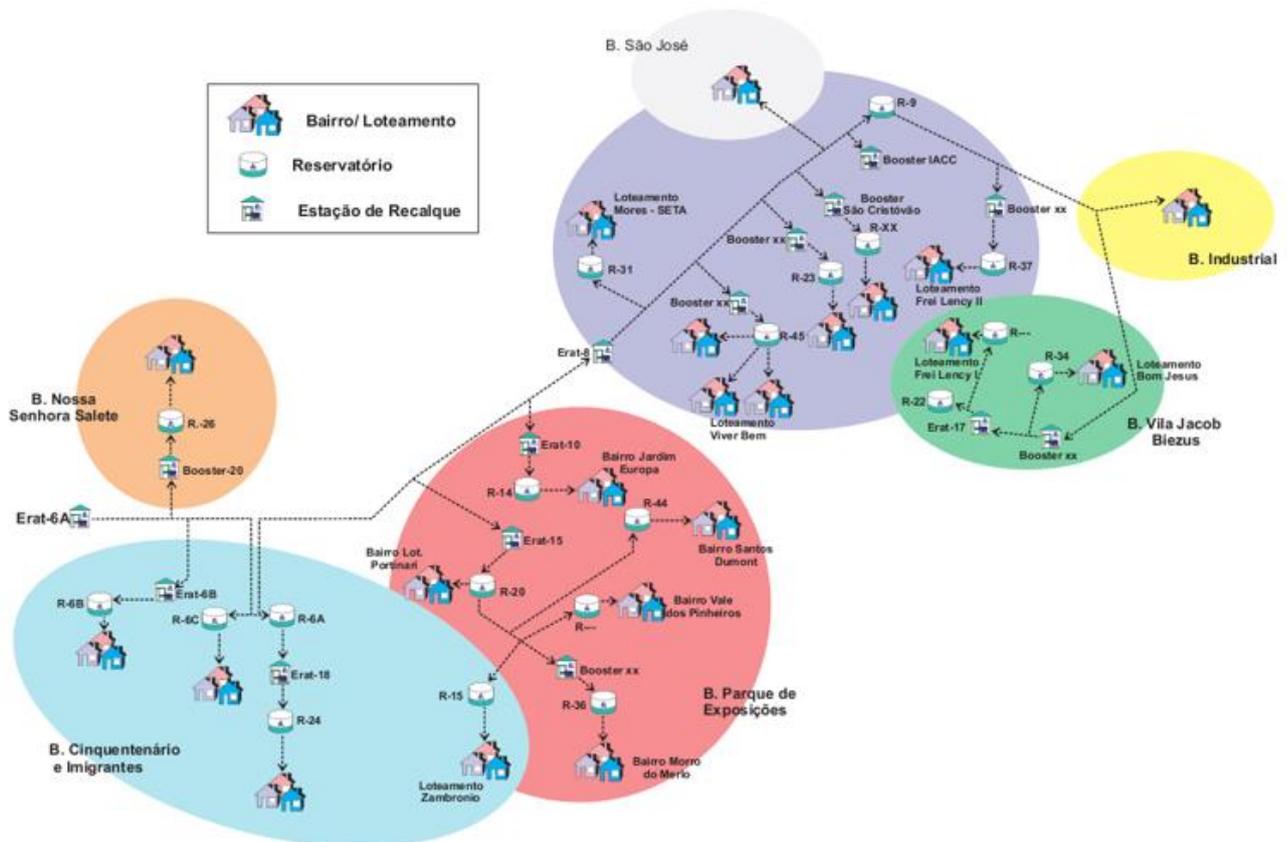
Figura 4. Diagrama de abastecimento da ERAT-6.

As melhorias na ERAT-15, contudo, não teriam sido efetivas sem melhorias na ERAT-6, pois essa é uma das principais, senão a principal, estação de recalque do sistema. A partir dessa ERAT, toda a região leste da cidade é abastecida, totalizando mais de 15 (quinze) bairros e loteamentos, conforme diagrama da figura 4.

Os bairros Portinari, São Cristóvão, Nossa Senhora Salete, Frei Lency I e II, Posto Cem, Morro do Merlo, Jardim Europa, Vale dos Pinheiros e Bem Viver estão nessa região, e para que se abasteçam as regiões mais altas dessas localidades, a água percorre uma grande distância e até 9 (nove) estações de bombeamento. Essa situação não é adequada, nem do ponto de vista operacional, uma vez que uma pane ou queda de energia em qualquer uma das estações de recalque pode causar desabastecimento, nem do ponto de vista de eficiência, uma vez que o gasto com energia é muito elevado.

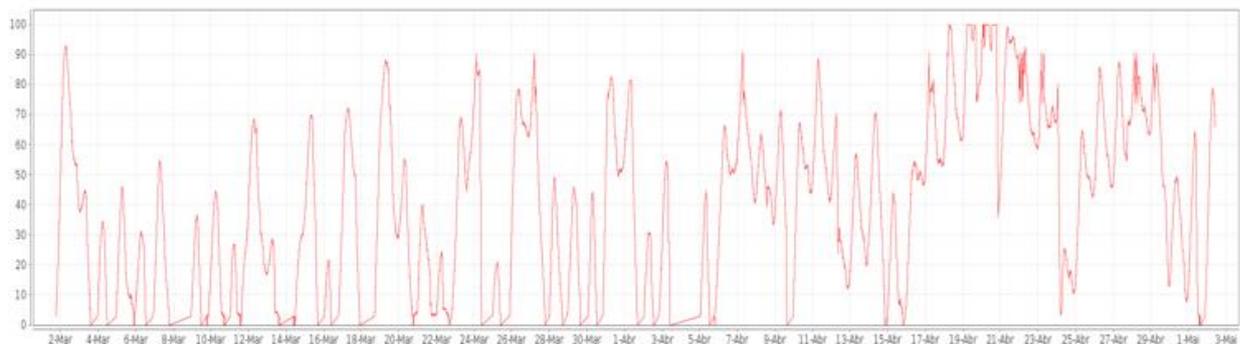
Figura 5. Nível do reservatório R-6.

Enquanto a adutora não é implantada, para melhorar o abastecimento da região, alternativamente decidiu-se pelo o aumento de potência da ERAT-6. Essa ação já foi realizada, e a melhoria dos níveis do R-6, reservatório tão importante para o sistema quanto a ERAT-6, também é nítida, conforme verificado na figura 5 e com visível melhoria após o dia 05/04/2019. As ações realizadas foram: substituição de motor, substituição de inversor de frequência e substituição de rotor.

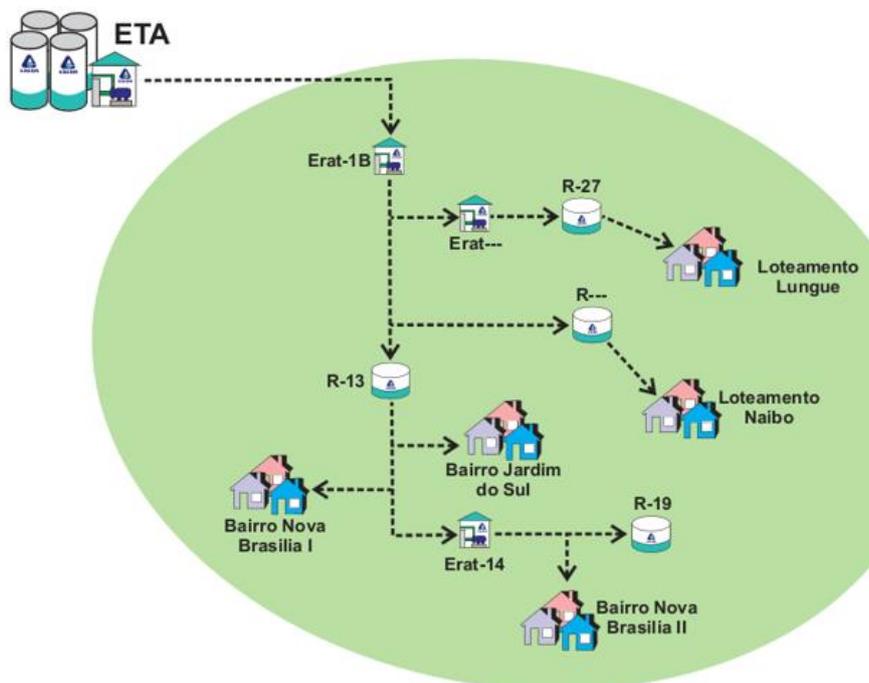
Figura 6. Diagrama de abastecimento bairro Nova Brasília II.

Outra região crítica, mapeada e com ações em andamento, é a região dos Bairros Nova Brasília e Guilherme Reich. Essa região é atualmente atendida pelas ERAT-1B e ERAT-14, sendo que a ERAT-14 atende exclusivamente o bairro Nova Brasília II, conforme diagrama da figura 6.

A ERAT-1B é fundamental para o abastecimento da região, pois ela alimenta o R-13, que tendo nível, abastece a ERAT-14 e também os bairros Nova Brasília I e Guilherme Reich. Após medições em campo, dos parâmetros da rede de distribuição e do conjunto moto-bomba, concluiu-se que, com a substituição do motor seria possível aumentar a pressão e a vazão na linha e recalque, melhorando o abastecimento do R-13.

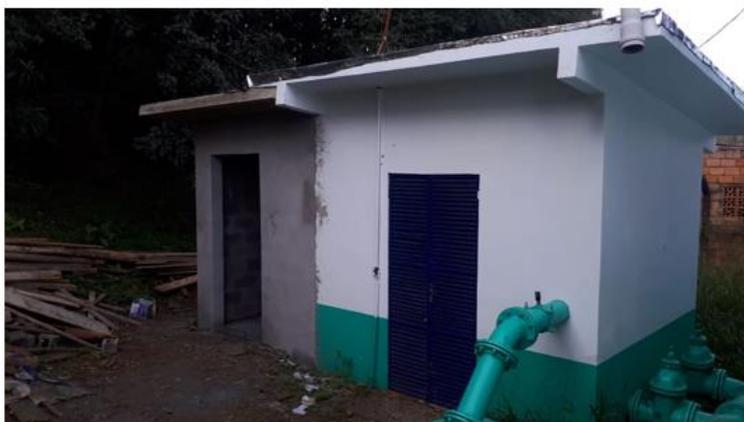
Figura 7. Obras de ampliação da ERAT-4.

Para as regiões mais ao norte, mais especificamente os bairros Vista Alegre e Primavera, o incremento de vazão será feito através de melhorias na ERAT-4. As novas bombas para essa ERAT foram dimensionadas e adquiridas, mas eram maiores que as instaladas, e não havia espaço físico na casa de máquinas para sua instalação, o que foi resolvido através de uma pequena obra de ampliação, conforme figura 7. As bombas que serão instaladas na sequência estão apresentadas na figura 8 (a). As novas bombas têm capacidade de recalque praticamente 3 (três) vezes maior. A vazão máxima da bomba atual é 34 m³/h (dados de placa, sem considerar desgastes), enquanto o novo bombeador irá operar com vazão de 100 m³/h, conforme figura 8 (b), que apresenta a placa do equipamento.

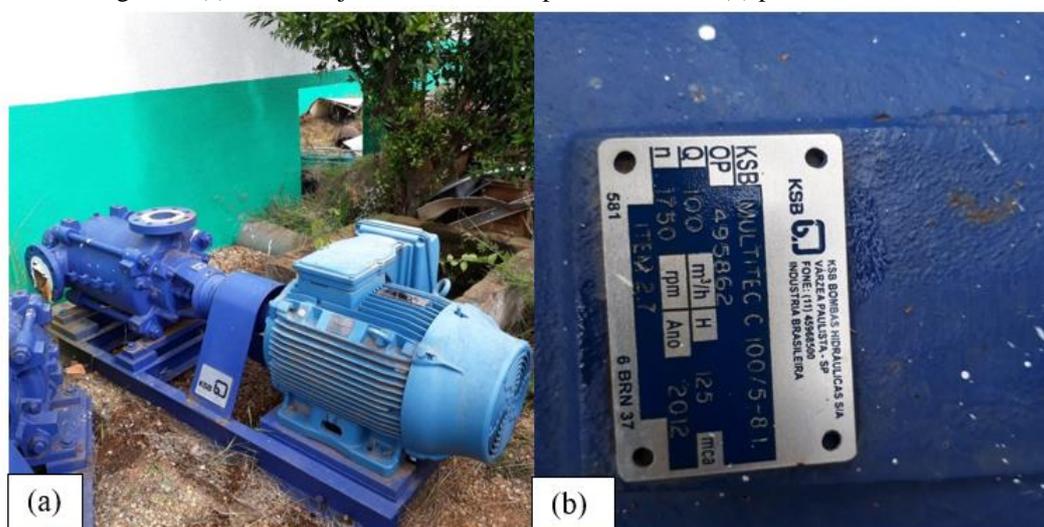
Figura 8. (a) Novo conjunto moto bomba para a ERAT-4; (b) placa da nova bomba.

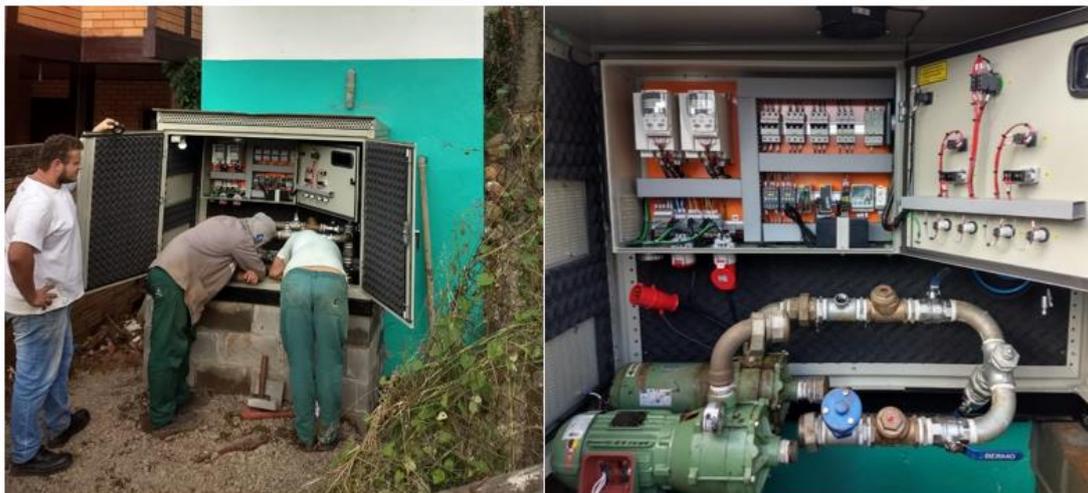
Figura 9. Novo booster em operação.

Realizou-se uma alteração da topologia desta estação de recalque, convertendo a mesma em *booster* (pressurizador de rede). Dessa forma, foi aproveitada a pressão disponível na rede de distribuição a montante, melhorando o rendimento do bombeador e, por consequência, ganhando vazão.

O *booster* (figura 9) foi instalado no final de maio de 2019 e já está em operação, trazendo melhorias no abastecimento da região.

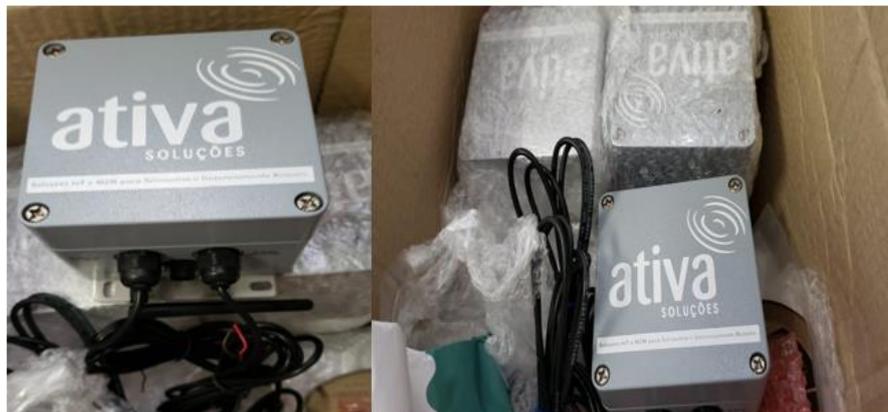
Figura 10. Dataloggers comprados para Concórdia.

Esses novos pontos de supervisão já estão com os equipamentos de telemetria instalados, e em plena operação, conforme figura 10. Quanto aos pontos de medição de pressão, serão utilizados *dataloggers*, equipados com GPRS para transmissão de dados ao sistema de supervisão e controle.

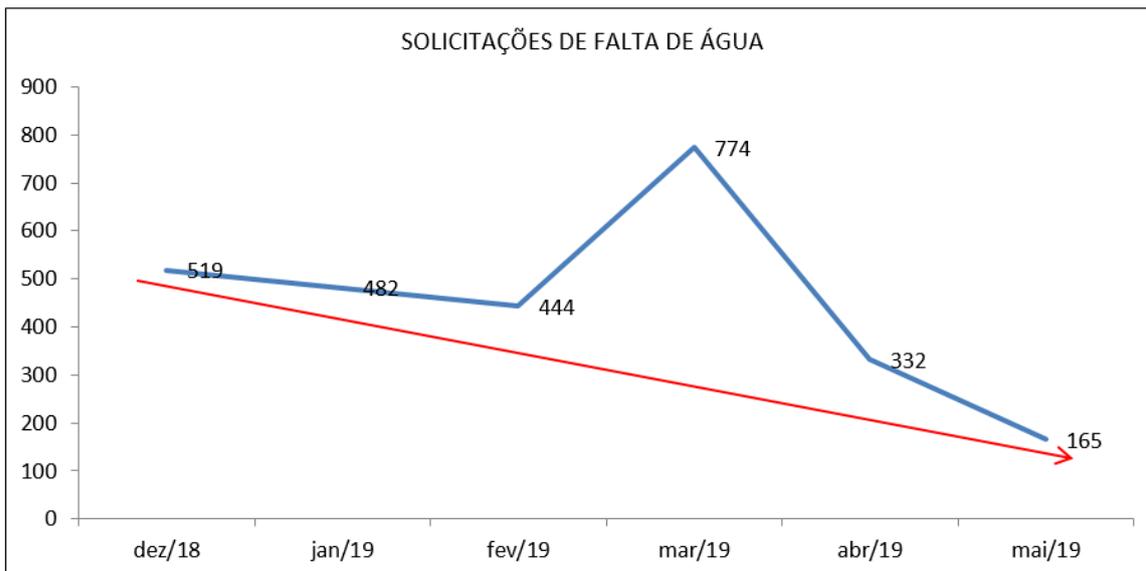
Figura 11. Evolução mensal dos pedidos de verificação de falta de água.

Conforme já citado, o acúmulo de vazamentos levou a uma situação sem precedentes durante o mês de março, quando foi registrada uma quantidade recorde de reclamações e forçando a prefeitura a decretar situação de emergência. A figura 11 demonstra esse fato em números, comparando a quantidade de reclamações registradas entre dezembro/2018 e maio/2019.

As ações já trouxeram efeito positivo no abastecimento da cidade de Concórdia. A diminuição na quantidade de reclamações foi da ordem de 63%, sendo 774 (setecentas e setenta e quatro) em 03/2019, 332 (trezentas e trinta e duas) em 04/2019 e 165 (cento e sessenta cinco) em 05/2019, apresentando uma redução drástica e imediata frente às ações executadas, conforme o gráfico ilustrado na figura 11.

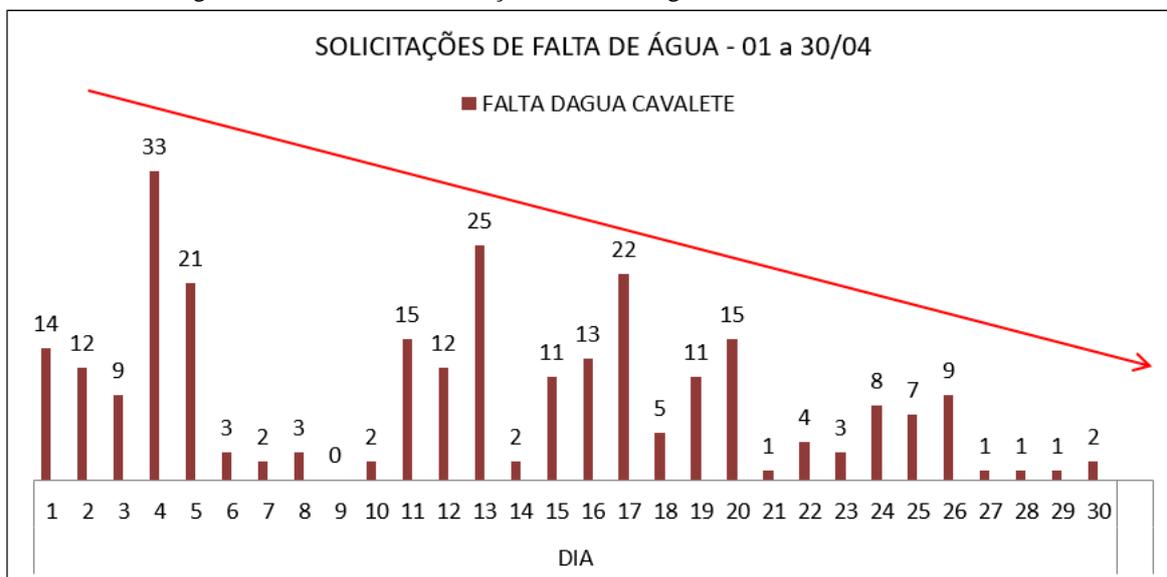
Figura 12. Pedidos de verificação de falta de água em cavaletes em abril/2019.

Destacam-se nos dados de cada mês, uma redução, nas solicitações de falta de água, de 60% a cada mês, apresentando uma evolução significativa na normalização do abastecimento de água. Esses dados podem ser observados na figura 12, onde é apresentada a quantidade diária de pedidos de verificação de falta de água em Concórdia entre 01 e 30/04/2019.

É importante mencionar que os picos de reclamações entre os dias 10 e 20 coincidem com paradas realizadas em etapas importantes do sistema, como as ERAT-6 e ERAT-15, para execução de melhorias.

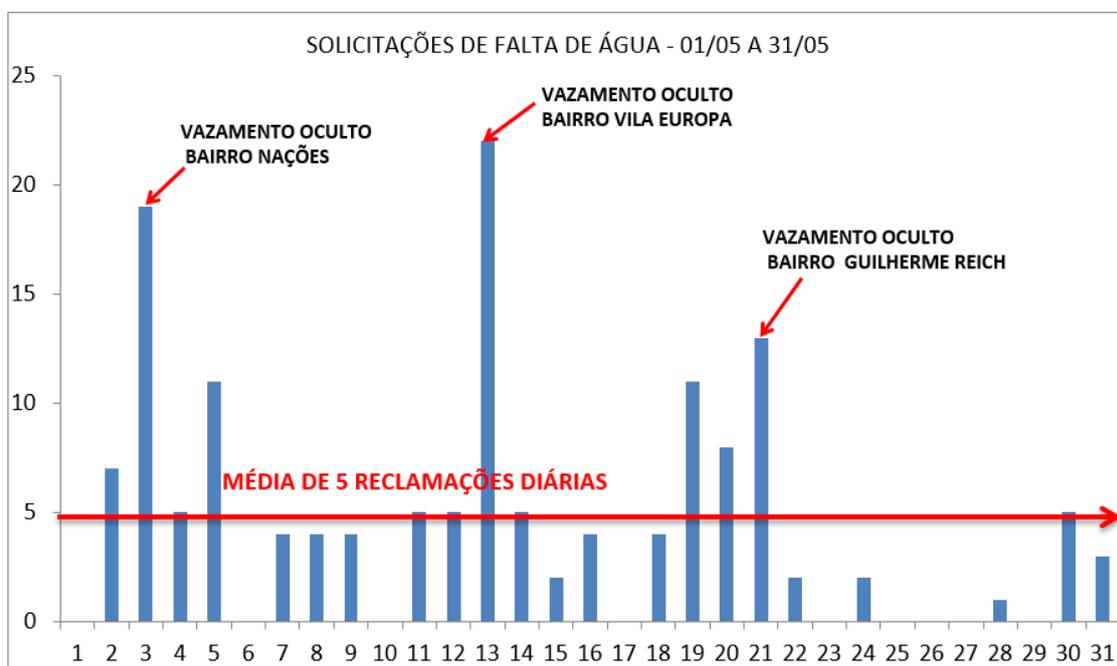
Figura 13. Pedidos de verificação de falta de água em cavaletes em maio/2019.

Os picos de solicitações de falta de água, em maio, ocorreram devido a vazamentos ocultos, registrados em regiões específicas. Logo após as reclamações, a ação de busca a vazamentos ocultos, através de serviços de geofonamento, foi rápida, iniciando em seguida a queda no número de reclamações, conforme apresentado na figura 13.

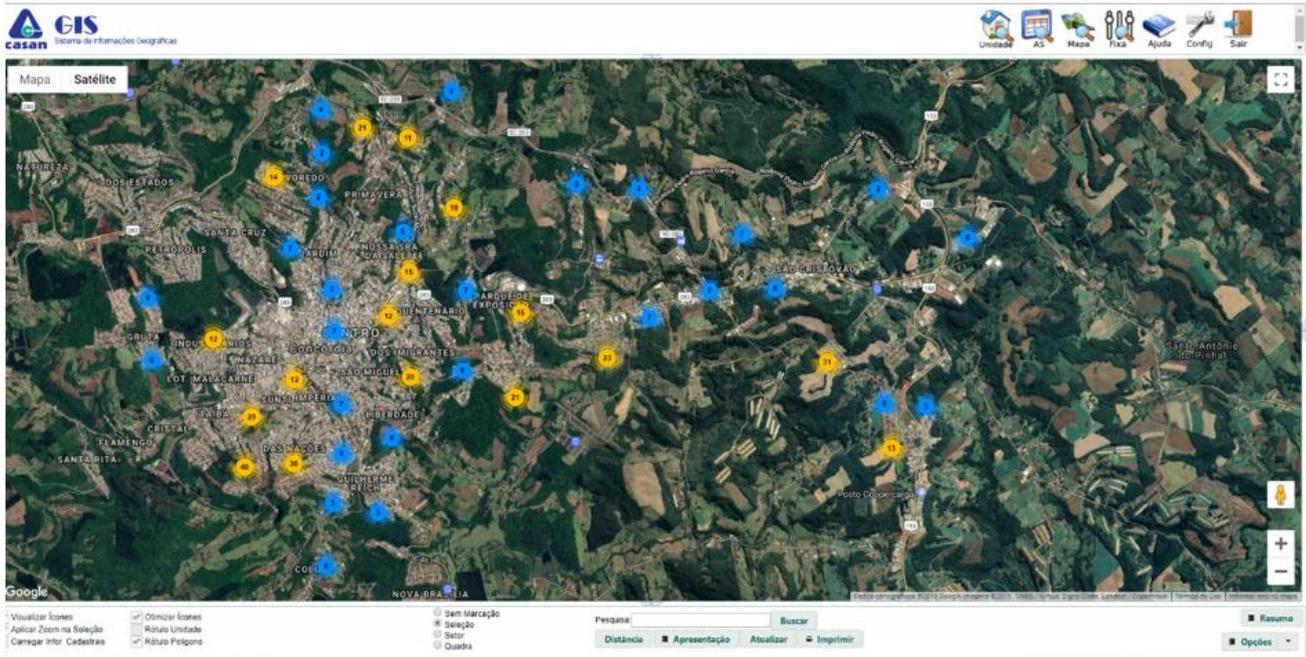
Figura 14. Dispersão geográfica de verificações de falta de água no mês de março/2019.

Nas figuras 14, 15 e 16 é apresentada a dispersão geográfica dos registros de pedido de verificação de falta de água, dos meses 03/2019, 04/2019 e 05/2019.

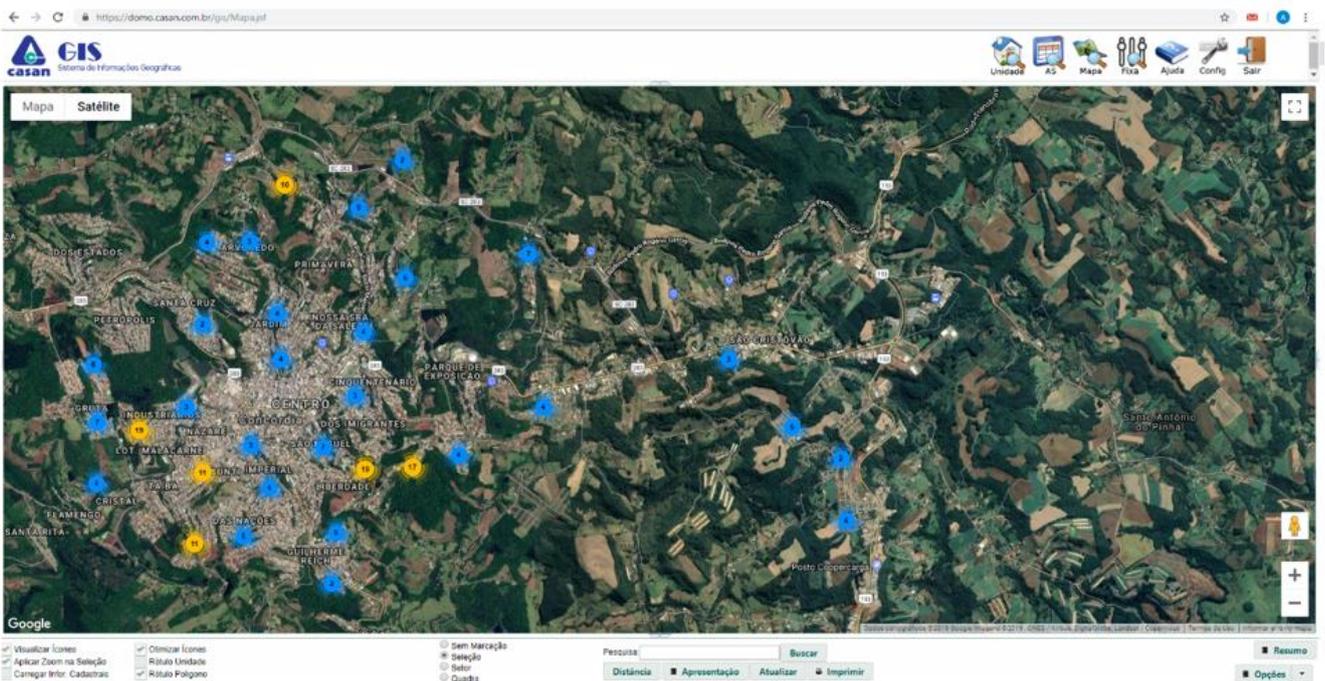
Figura 15. Dispersão geográfica de verificações de falta de água no mês de abril.

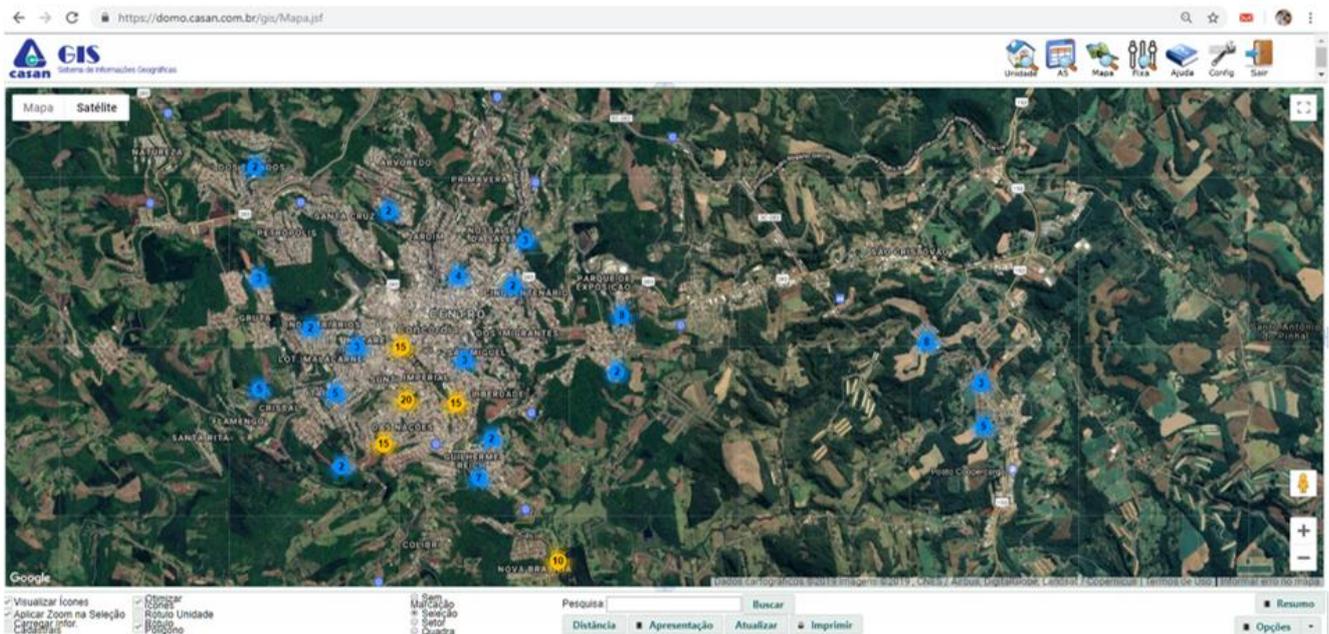
Figura 16. Dispersão geográfica de verificações de falta de água no mês de maio.
