RELATÓRIO DE FISCALIZAÇÃO DO SISTEMA DE ABASTECIMENTO DE ÁGUA DO MUNICÍPIO DE PALHOÇA

(RF – SAA – PALHOÇA – 002/2013)

FLORIANÓPOLIS, FEVEREIRO DE 2013.

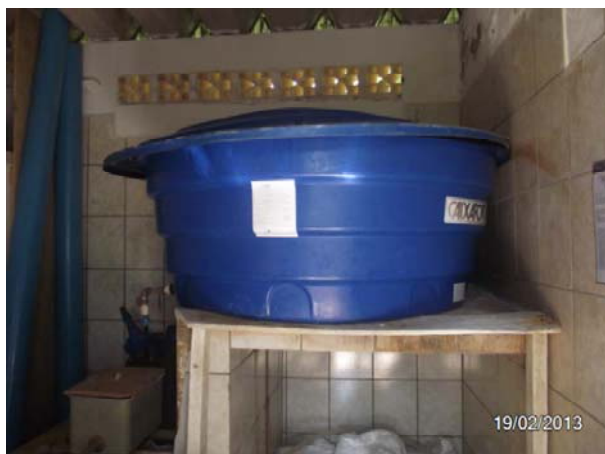
Imagem 3: Tina de preparo de cloro.

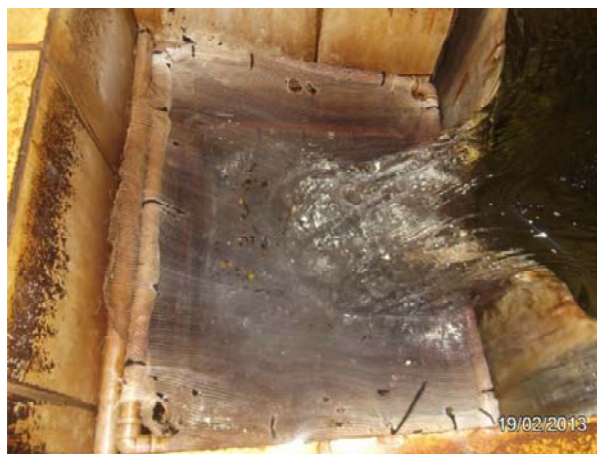
Imagem 4: Gradeamento para remoção de sólidos em suspensão.

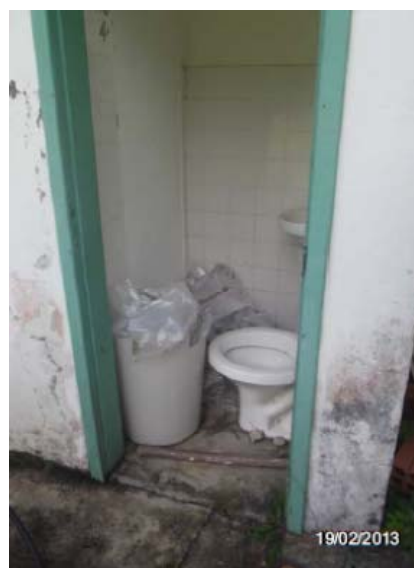
Imagem 18: Banheiro com acúmulo de resíduos. Nota-se que a pintura externa está mal conservada.

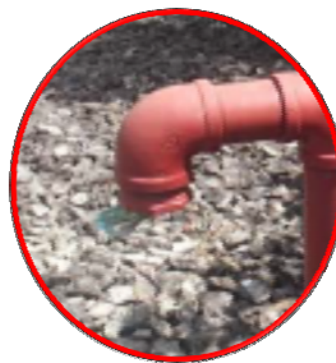
Imagem 22: Detalhe da tela da tubulação de ventilação danificada.

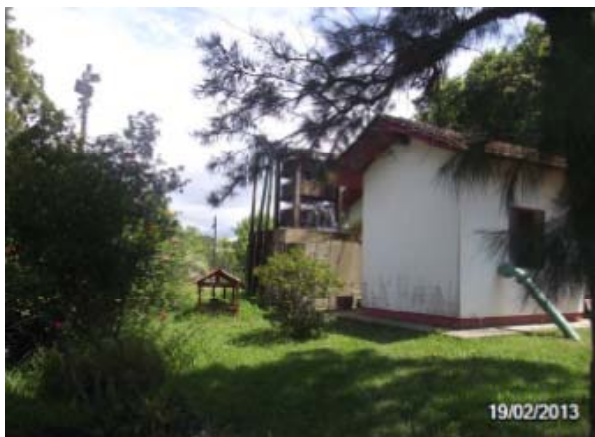
Imagem 26: ETA da Pinheira

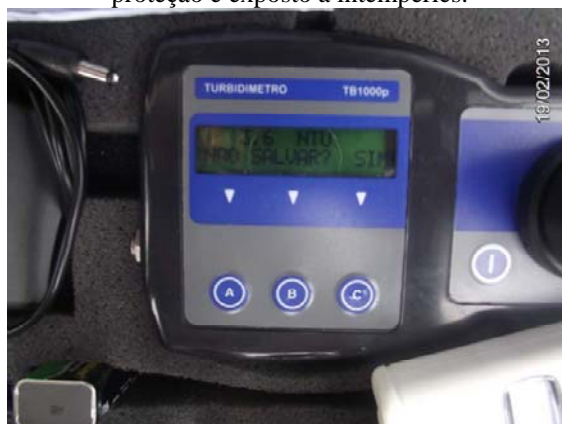
Foi realizada uma análise de turbidez, com turbidímetro da ARIS, na saída do tratamento, na ETA e obteve-se 3,6 NTU, estando fora dos padrões exigidos pela Portaria/MS n. 2.914/2011, o que comprova a falta de estrutura adequada para o tratamento da água.

Imagem 43: Análise de turbidez na saída do tratamento, medido 3,6 NTU. Está em desacordo com a Portaria/MS n. 2.914/2011.

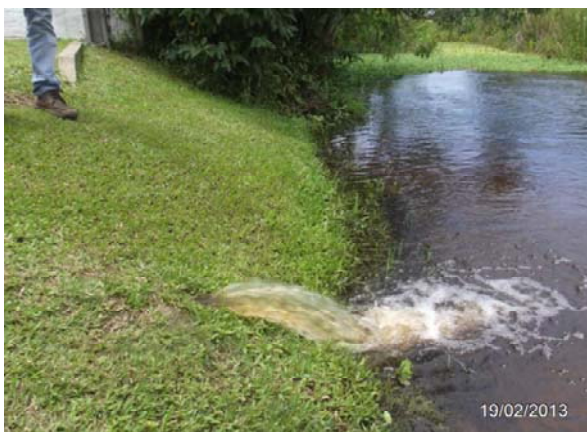
No momento da fiscalização, foi realizada uma descarga de rede, no fim da Rua da Praia (Rua 2001), onde foram feitas duas análises de turbidez com o turbidímetro da ARIS. Na primeira amostra obteve-se 15,3 NTU e na segunda amostra, 12,0 NTU. Verificou-se água extremamente amarelada, devido à presença de ferro e manganês, o que mostra que o tratamento não está sendo suficiente para remoção destes componentes.

Imagem 44: Descarga de rede, no final da Rua da Praia (Rua 2001). Nota-se coloração amarelada da água, devido presença de ferro e manganês.

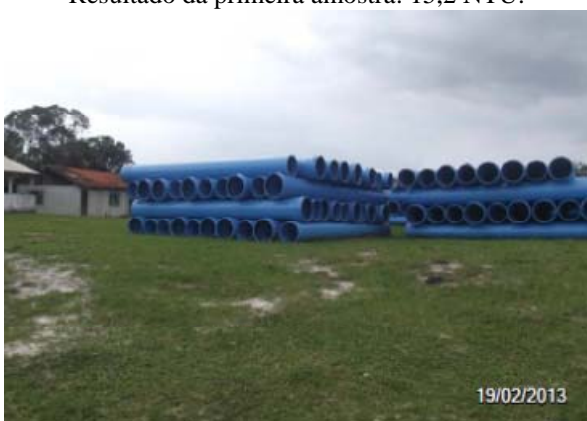
Está previsto a construção de uma nova ETA na Pinheira, num terreno que foi adquirido pela Águas de Palhoça, porém, obra está parada por problemas na licitação e até o momento foram executados apenas 6 km da adutora. A tubulação, do tipo De Fofa DN 500 com junta elástica acoplada, adquirida para as adutoras está disposta sem qualquer tipo de proteção, exposta a intempéries e em áreas alagadiças do terreno.

Imagem 49: Tubulações da rede adutora da nova ETA a ser implantada no local. Tubulação exposta a intempéries e armazenada em local com acúmulo de água o que deteriora a junta elástica presente na tubulação

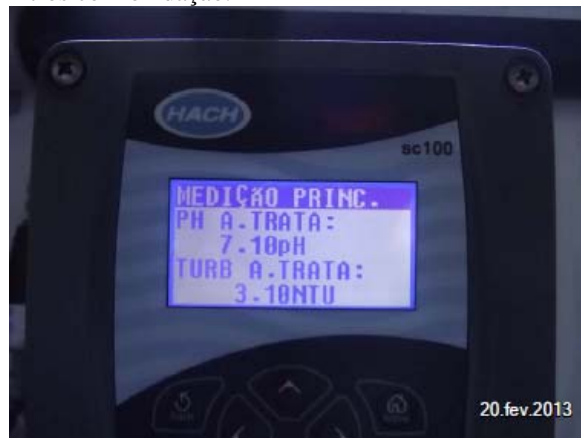
O tratamento da ETA Morro dos Quadros é do tipo filtração direta. No momento da fiscalização a turbidez da água bruta estava sendo medida em 6,51 NTU e a turbidez da água tratada estava sendo medido a 3,10 NTU, muito acima do exigido pela Portaria/MS n. 2.914/2011. Isso comprava que no momento esse sistema não apresenta estrutura fundamental para o adequado tratamento da água.

Imagem 61: Equipamento de medição de PH e Turbidez da água tratada No momento da fiscalização, turbidez de água tratada medida em 3,10 NTU, acima do exigido pela Portaria/MS n. 2.914/2011.

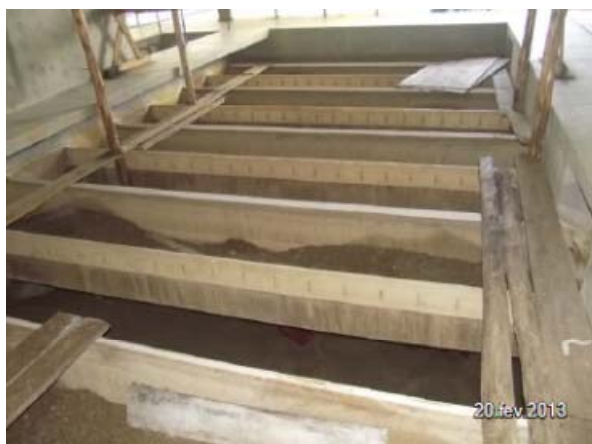
Imagem 64: 4 (quatro) filtros desativados que estão sendo reformados e que devem retornar para a operação.

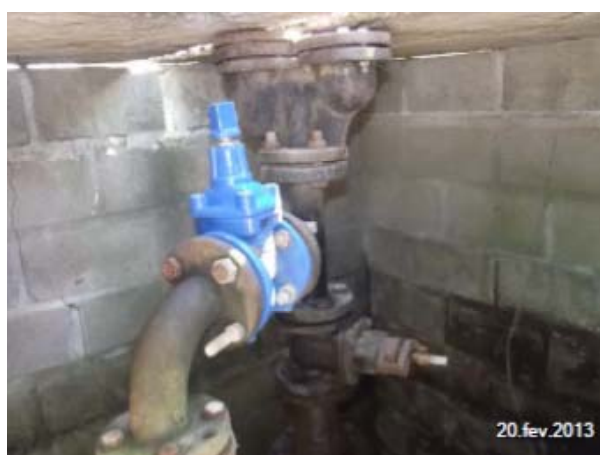
Imagem 71: Macromedidor Jaqueira - instalação do macromedidor na tubulação de adução..

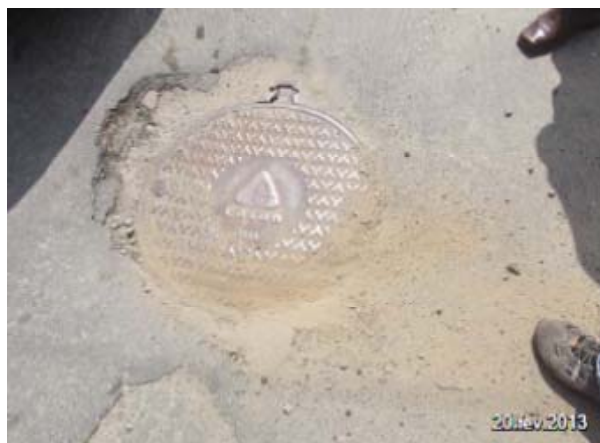
Imagem 73: Macromedidor Pacheco – esquina da Rua José Fernandes Garcia – Bairro Aririú.

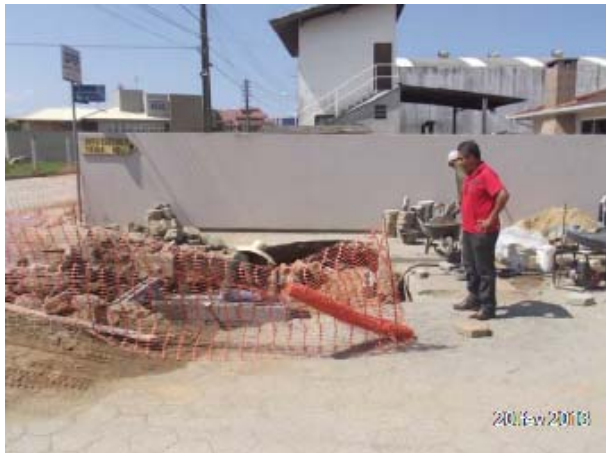
Imagem 74: Macromedidor Passa Vinte em obras. Localizado na esquina da Rua Getúlio Vargas – Jardim Eldorado.

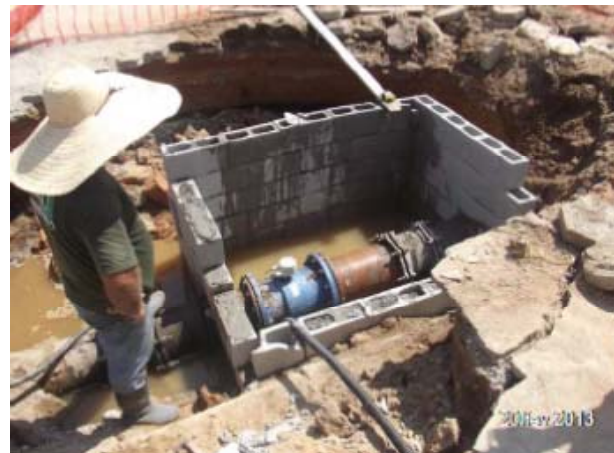
Imagem 75: Macromedidor Passa Vinte – obras para construção da caixa de proteção e instalação da telemetria.

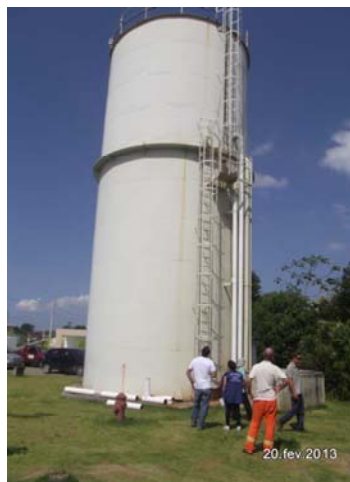
Imagem 77: Reservatório do Condomínio terra Nova.

Percebeu-se no local, que o condomínio está instalado há pouco tempo e o material implantado no sistema de abastecimento de água apresenta elevado grau de corrosão, chegando a incrustar a tubulação, como mostra as imagens a seguir, causando dúvida sobre a adequação do tipo de material para tal finalidade. No momento da fiscalização, moradores reclamaram quanto a cor amarelada da água e gosto ruim.

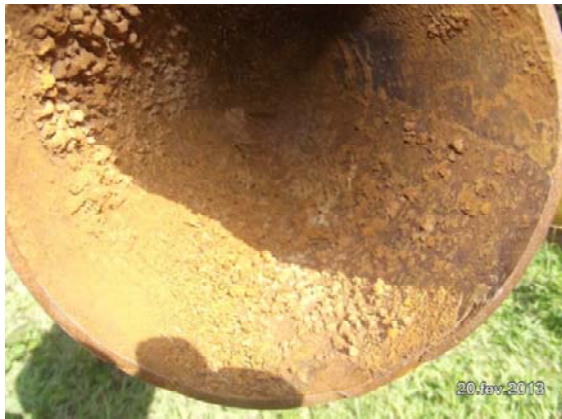
Imagem 82: Tubulação do sistema que foi trocada. Nota-se claramente a oxidação do material e a incrustação em seu interior.

Recomenda-se à Águas de Palhoça verificar se o projeto executado confere com o projeto aprovado e também, solicitar a Rodobens, especificações técnicas quanto a qualidade e utilização do tipo de material implantado para comprovar se o mesmo é adequado para sistemas de abastecimento de água. Recomenda-se ainda que o SAMAE regularizar a situação jurídica com o Condomínio Terra Nova, visto que trata-se de imóvel particular e as obras e materiais encontram-se, a principio, dentro das garantias legais.

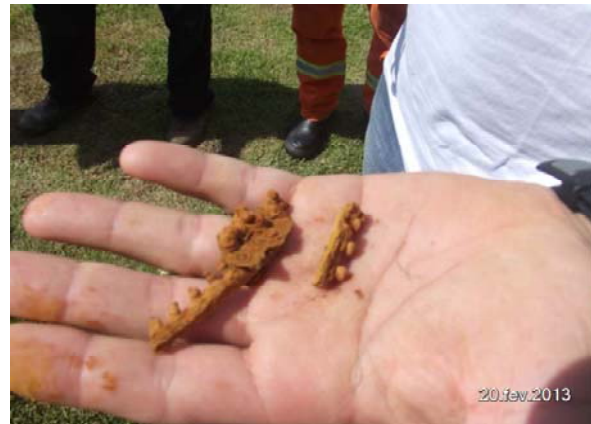
Imagem 83: Borra da incrustação do interior da tubulação. Cor e aspecto de ferro oxidado.
