XII-027 – AVALIAÇÃO DO ESTADO DE CONSERVAÇÃO DE UMA ESTAÇÃO DE TRATAMENTO DE ESGOTOS COMO SUBSÍDIO PARA MANUTENÇÕES

Devido à necessidade de diagnósticos do estado de conservação das ETEs, este trabalho tem como objetivo avaliar o grau de deterioração de uma estação de tratamento de esgotos fornecendo subsídios técnicos para intervenções e manutenções por meio de adaptações na metodologia GDE/UnB.

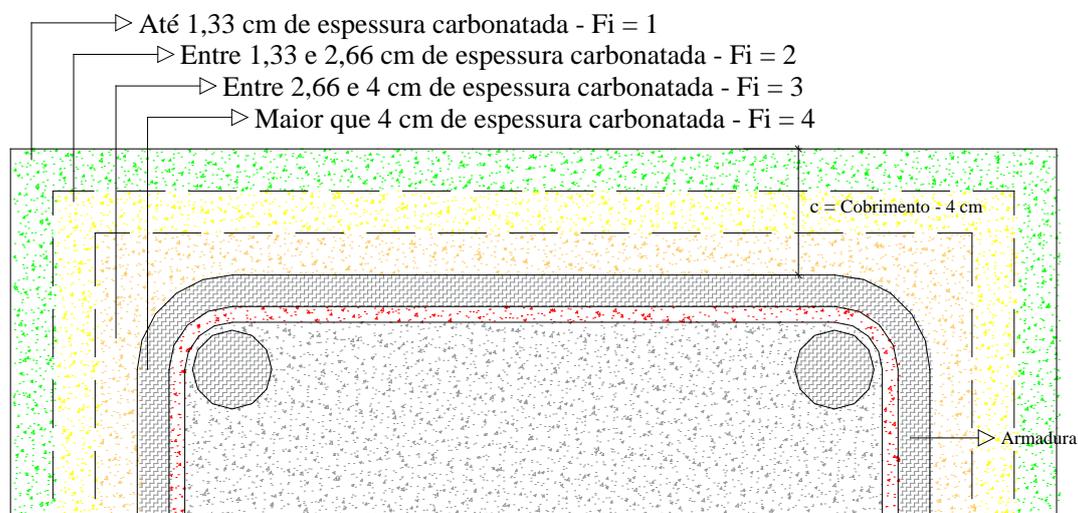
Este ensaio forneceu subsídio para a aplicação do fator de intensidade referente à Manifestação Patológica “Carbonatação” que consta nas fichas de avaliação. Para avaliação deste resultado, foram levados em consideração somente os valores previstos de cobrimento em projeto e apresentados na Tabela 9, visto que nesta fase da pesquisa ainda não foram realizados ensaios investigativos sobre os cobrimentos executados durante a obra. Assim, foram adotados os Fatores de Intensidade ilustrados na Figura 4.

Figura 4: Avaliação do Fator de Intensidade (Fi) referente à manifestação patológica carbonatação.
