# RELATÓRIO DEMONSTRATIVO DE SUCATEAMENTO NAS ESTAÇÕES DE TRATAMENTO DE ESGOTO DO SAAE-SOROCABA

**- Fotos de equipamentos e outras situações das ETE's do Saae**

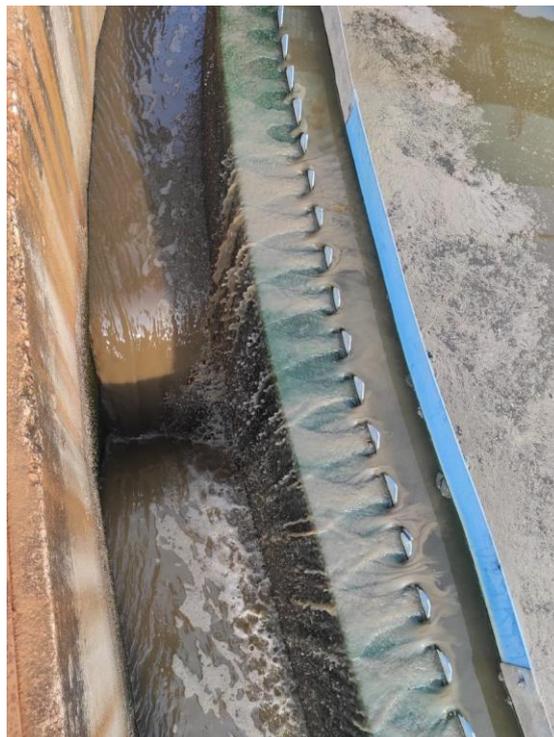
Aspecto do efluente da ETE Pitico à tardinha, quando não se encontra espumoso. Praticamente todo dia se apresenta perdendo sólidos em suspensão que deveriam estar sendo captados pelos decantadores, como se vê na foto seguinte:

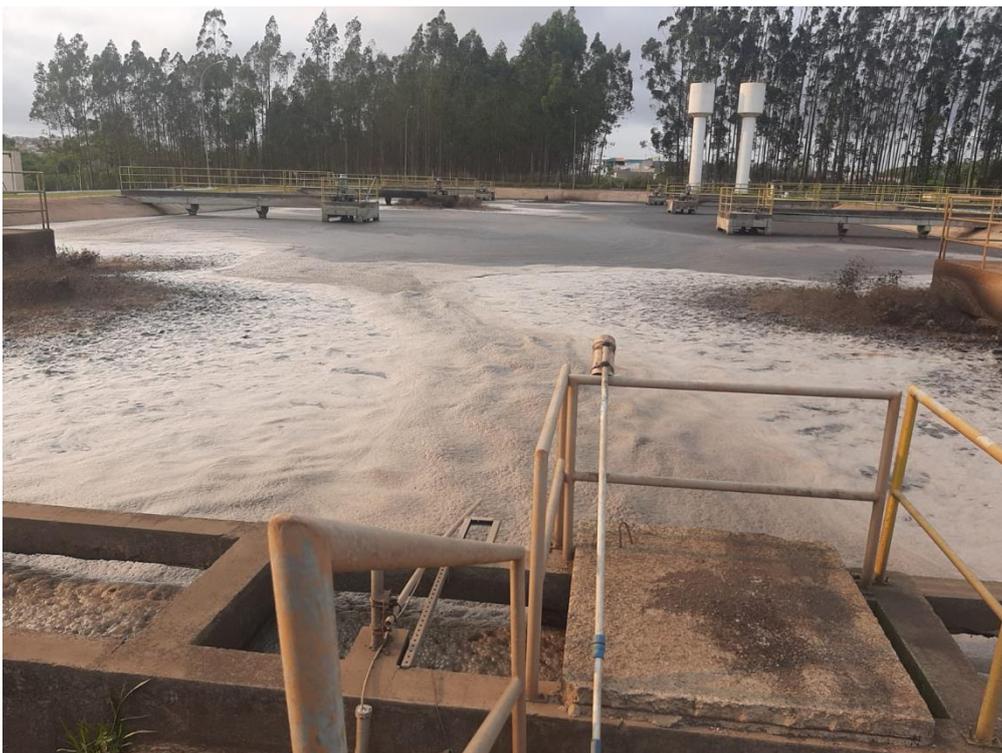
Foto de outro ângulo do tanque de aeração nº 1.
