**PLANO DE MANUTENÇÃO E SEGURANÇA DE BARRAGENS - RMSP
SERVIÇOS DESENVOLVIDOS PELO DEPARTAMENTO DE ENGENHARIA
DE MANUTENÇÃO - MME**

1 - INTRODUÇÃO

Apresenta-se, neste trabalho a experiência acumulada ao longo destes anos em inspeção e segurança de barragem.

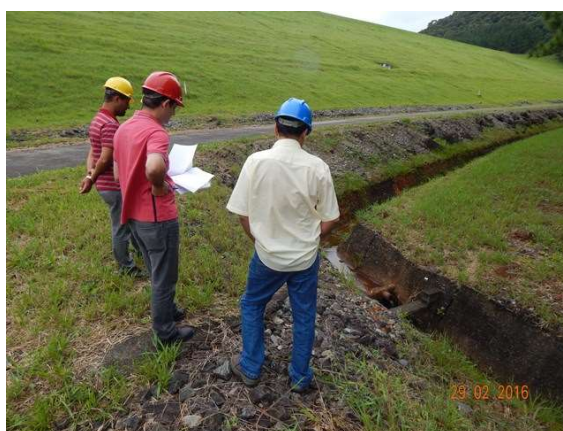
Foto 1: Barragem Jaguari do Sistema Cantareira – barragem federal – inspeção realizada pelos técnicos da ANA – Agência Nacional das Águas acompanhados pelos técnicos da Sabesp.

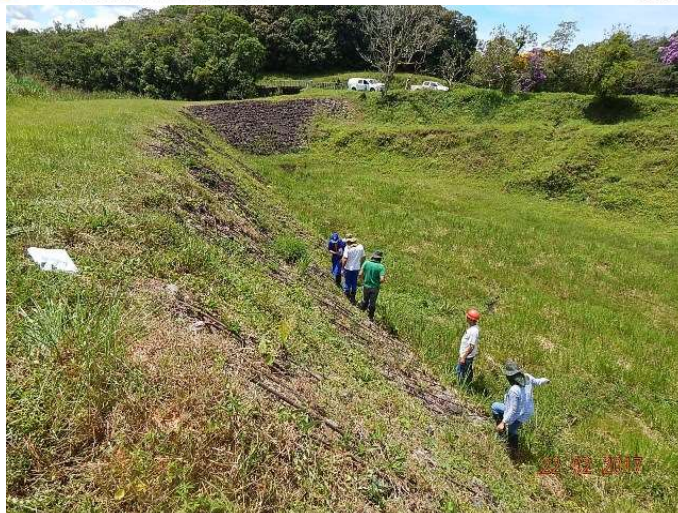
Foto 3: barragem Poço Preto do Sistema Rio Claro – inspeção realizada pelos próprios técnicos da Sabesp, sendo a barragem avaliada pelo Índice de Comportamento – IC.

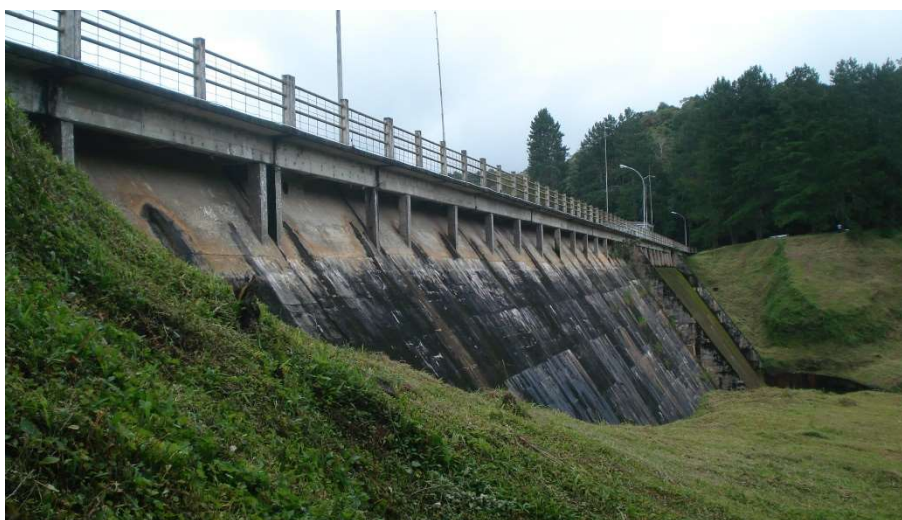
Foto 4: barragem Ribeirão do Campo do Sistema Rio Claro. Barragem do tipo gravidade

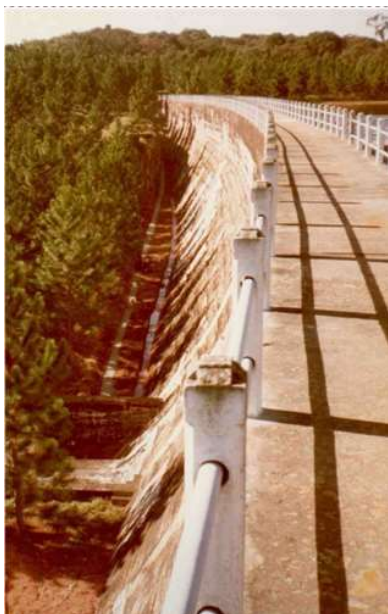
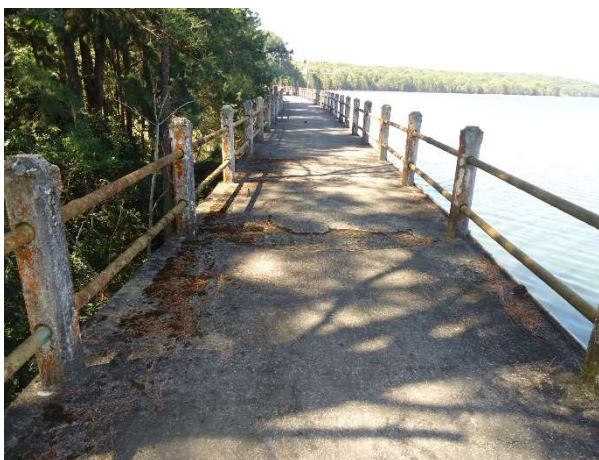
Foto 5: barragem Pedro Beicht do Sistema Alto Cotia. Barragem em arco.

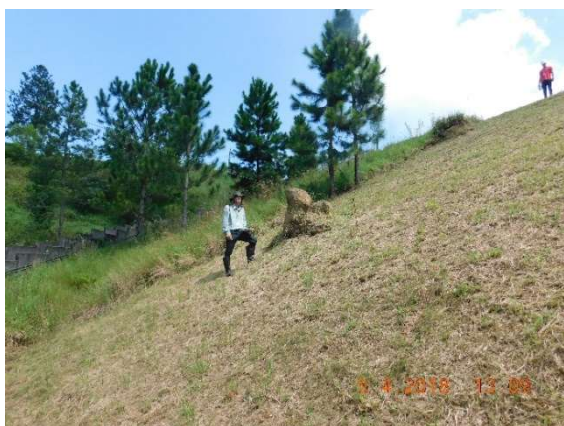
Foto 6: Barragem Morada dos Lagos do Sistema Aldeia da Serra, estrutura em destaque talude de jusante.

Anomalia: Cupinzeiro no talude de jusante da barragem.

Implicações quanto a segurança da barragem: Pode favorecer a ocorrência de erosões.

Recomendações: erradicar os cupinzeiros com cupinicidas utilizados pela Sabesp, remover as tocas e levar para longe da barragem fechar os buracos com deixados com aterro compactado e plantar grama.

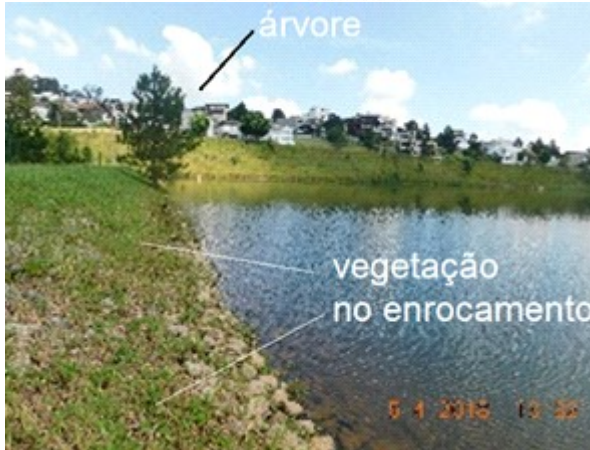
Foto 7: Barragem Morada dos Lagos do Sistema Aldeia da Serra, estrutura em destaque talude de montante.

Anomalia: vegetação e árvore presente no talude de montante

Implicações quanto a segurança da barragem: Penetração e o apodrecimento das raízes na crista podem provocar o surgimento de caminhos preferenciais com a infiltração de água, podendo acarretar em erosões.

Recomendações: Remover as árvores existentes e implantar sistemática de conservação de áreas como roçada e capina.

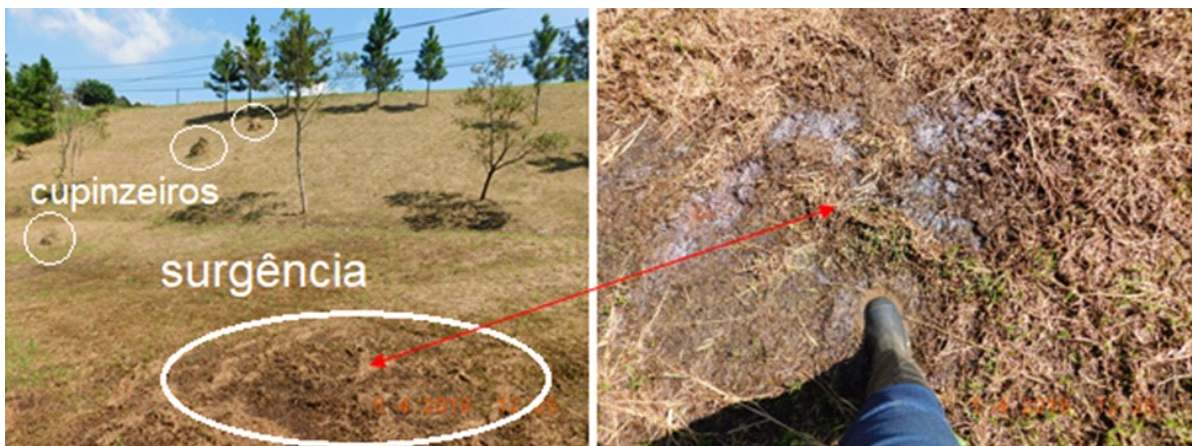
Foto 8: Barragem Morada dos Lagos do Sistema Aldeia da Serra, estrutura em destaque pé de jusante.

Anomalia: Surgência ao longo do pé de jusante da barragem

Implicações quanto a segurança da barragem: Não há no estágio atual

Recomendações: Recomenda-se a execução de um projeto para a instalação de instrumentos geotécnicos.

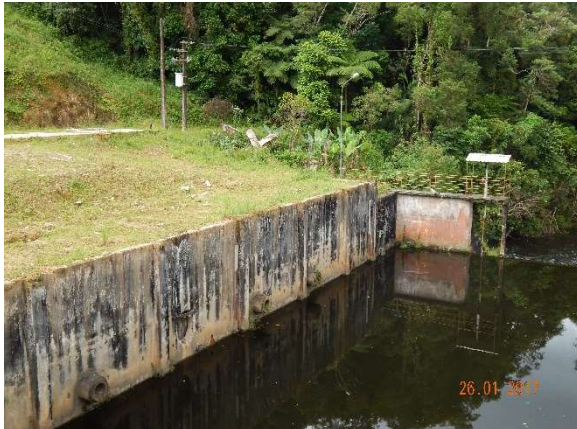
Foto 9: Barragem KM 78 do sistema Rio Claro, estrutura em destaque muro de aproximação.

Anomalias: ausência de guarda corpos na maior parte do muro.

Implicações quanto a segurança da barragem: risco de acidentes

Recomendações: instalar guarda corpos de acordo com a norma técnica Sabesp - NTS 282 - guarda corpos

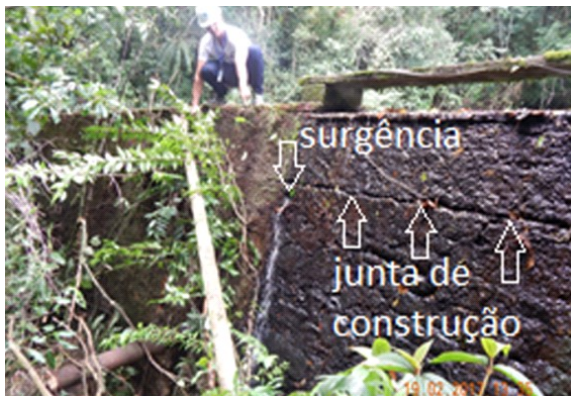
Foto 10: Barragem do Mato do Sistema Aldeia da Serra em destaque paramento de jusante.

Anomalias: junta de construção com surgência

Causa Provável: deterioração da argamassa de rejuntamento das pedras argamassada.

Implicações quanto a segurança da barragem: Continuidade da deterioração da estrutura

Recomendações: atuar no paramento de montante com escarificação e aplicação de argamassa polimérica.

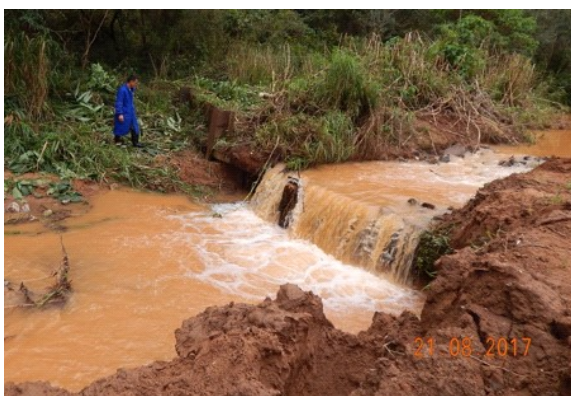
Foto 11: Barragem Terra Preta do Sistema isolado em destaque vista geral da barragem.

Anomalia: Vertedouro insuficiente para a vazão da cheias.

Implicações quanto a segurança da barragem: ocorrência de galgamentos pelas ombreiras em períodos de cheia.

Recomendações: desenvolvimento de um projeto.

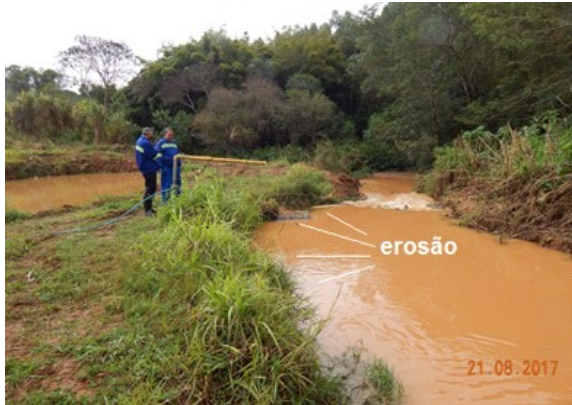
Foto 12: Barragem Terra Preta do Sistema isolado em destaque vista por montante.

Na foto abaixo notar erosão das margens do canal de chegada causada devido ao galgamento sobre estas margens.

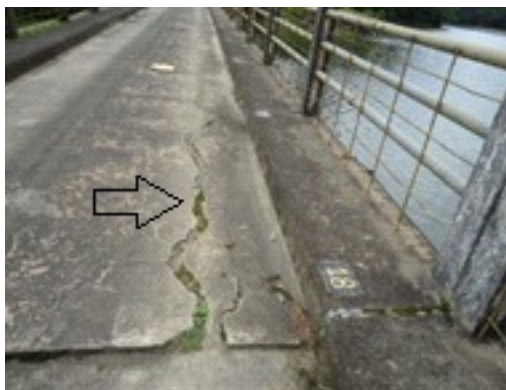
Foto 13: Barragem Ribeirão do Campo do Sistema Rio Claro em destaque crista.

Anomalia: trinca na crista da barragem de concreto causada pela reação álcali agregado

Causa Provável: efeitos expansivos da reação álcali agregado.

Implicações quanto a segurança da barragem: no presente estágio não oferece risco a barragem.

Recomendações: acompanhamento visual e análise da instrumentação instalada.

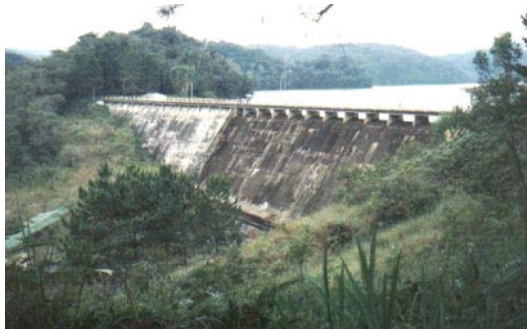
Foto 14: Barragem Ribeirão do Campo do Sistema Rio Claro vista geral.
