AVALIAÇÃO DO GERENCIAMENTO DOS RESÍDUOS SÓLIDOS GERADOS NO CEMITÉRIO VALE DA PAZ (GOIÂNIA, GO)

RESUMO

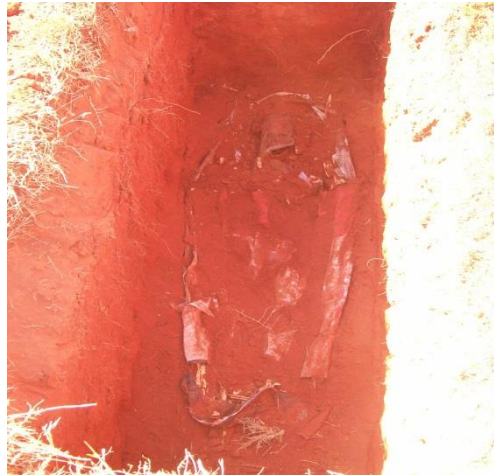
O cemitério em questão é voltado especialmente para a população carente e, por isso, os terrenos não são comercializados. Após o prazo mínimo de cinco anos, os ossos são identificados e encaminhados ao ossuário. As exumações acontecem diariamente (Figura 1), não apenas em decorrência da desocupação de covas para novos sepultamentos, mas também na desocupação de covas para sepultar vísceras recebidas de hospitais e funerárias (Figura 2). As covas que recebem as vísceras são inutilizadas.

Figura 1. Exumação para desocupação da cova.

Até que seja possível elucidar melhor os riscos dos resíduos de exumação, recomenda-se que os funcionários que os manuseiam (coveiros), utilizem devidamente os EPI como medida preventiva e que esses resíduos sejam acondicionados em contêineres com tampas e transportados com os devidos cuidados para evitar que se espalhem pelo trajeto até o aterro sanitário.

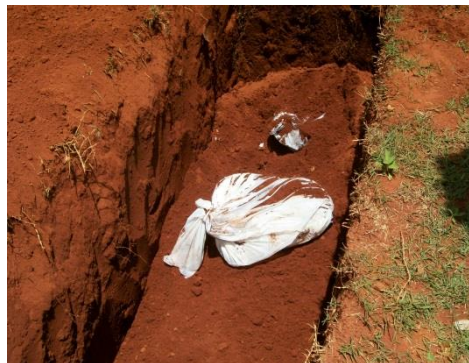
Figura 2. Cova utilizada para sepultar as vísceras.

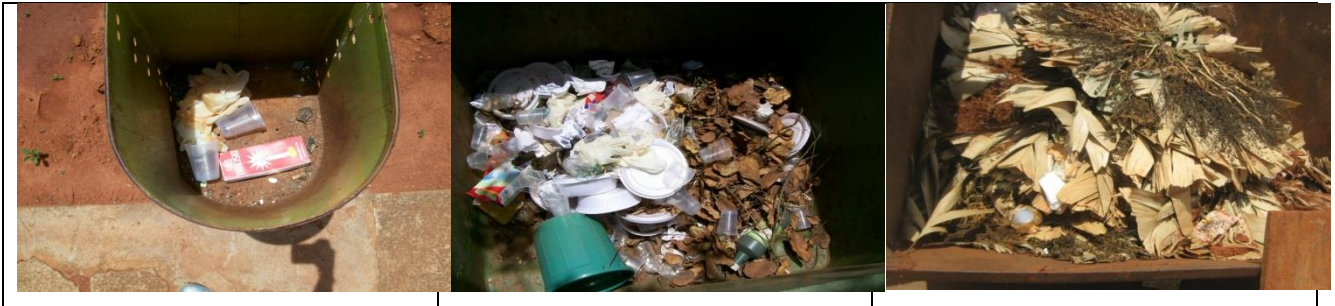
Por ser um cemitério estilo parque, sua padronização facilita a limpeza e manutenção. Todos os resíduos gerados são recolhidos pela prefeitura como resíduos comuns e destinados ao aterro sanitário do município de Goiânia, inclusive os resíduos sólidos, não humanos, resultantes da exumação dos corpos, que deveriam ter destinação ambiental e sanitariamente adequada, conforme Artigo 9º da RESOLUÇÃO 335/2003. Portanto, restos de caixão, restos de roupas, EPI utilizados pelos coveiros (roupa descartável, máscaras, luvas) e demais resíduos que sejam gerados nessa situação, devem ser separados, o que não acontece no cemitério em estudo. Os resíduos sólidos gerados no cemitério são basicamente os de varrição, poda e capina restos de coroas de flores, vasos de plantas, garrafas de água descartável, copos e caixas de velas (Figuras 3). Esses resíduos são considerados comuns do tipo D, portanto podem ser descartados sem maiores cuidados.

Figura 3. Resíduos comuns gerados no cemitério estudado.
