RESTABELECIMENTO DO ABASTECIMENTO DE ÁGUA EM MOMENTO DE CRISE, PÓS-DESASTRE POR INUNDAÇÃO.

RESUMO

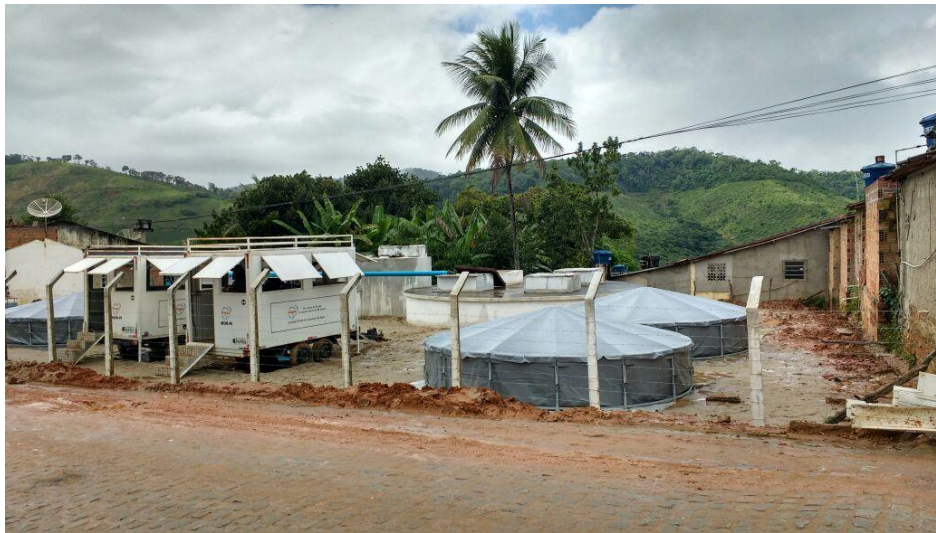
Diante desses resultados, foi avaliada a viabilidade de utilização da UMTA (Figura 01), para filtração e desinfecção da água do manancial, desde que fosse realizado um tratamento prévio,

para reduzir a turbidez elevada da água bruta, uma vez que a UMTA é capaz de tratar águas com baixa turbidez, até 30 UNT. Para a realização do tratamento prévio, foi desenvolvido um protocolo, utilizando reservatórios reservas da UMTA para etapas de coagulação, floculação e decantação.

Figura 01: Unidade Móvel de Tratamento de Água (UMTA).

Entretanto, após a instalação da UMTA, verificou-se a possibilidade de reativar a ETA, para realizar o tratamento prévio da água bruta, antes de tratar com a UMTA, adaptando o protocolo de tratamento prévio. Então, foi iniciada a recuperação da ETA e realizado o conserto do gerador de energia da estação, bem como foram instaladas bombas dosadoras de sulfato de alumínio e de cloro e realizada a troca do leito filtrante, além de ser recuperada uma bomba de captação da água bruta. Dessa forma, a ETA iria passar a realizar o pré-tratamento da água bruta, a fim de reduzir a turbidez, para, posteriormente, ser tratada pela UMTA e, em seguida, ser distribuída para a população, por meio de carro pipa.

Testes na redução da turbidez da água do Bálamo das Freiras, tratada previamente pela ETA, foram realizados antes e depois da troca do leito filtrante, apresentando 67 UNT e 07 UNT, respectivamente. Com a recuperação da ETA, foi iniciada a operação da UMTA, que, no período de 26 a 30 de junho, tratou a água do município, beneficiando cerca de 5.500 habitantes. O volume médio de água tratada foi de 60 mil litros por dia. A distribuição da água tratada foi realizada por meio de os carros pipas, para população de Jaqueira. Também foram realizadas ações educativas de orientação à população, por parte dos ACS quanto aos cuidados com a água após as enchentes, com distribuição da solução de hipoclorito de sódio à 2,5%.
