RELATÓRIO DE FISCALIZAÇÃO DO SISTEMA DE ABASTECIMENTO DE ÁGUA DO MUNICÍPIO DE PALHOÇA

(RF – SAA – PALHOÇA – 002/2013)

FLORIANÓPOLIS, FEVEREIRO DE 2013.

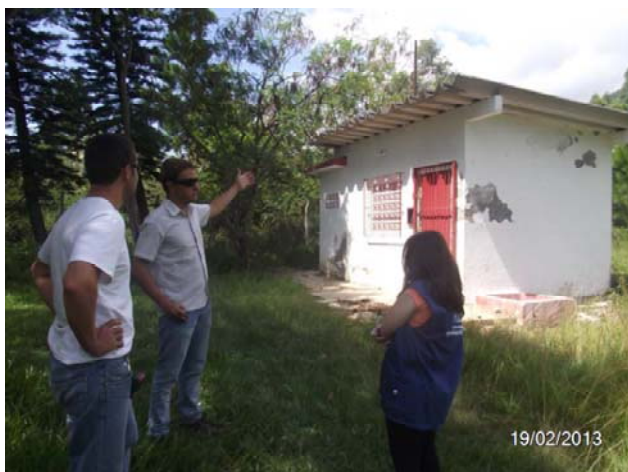
Imagem 1: ETA da Praia de Fora

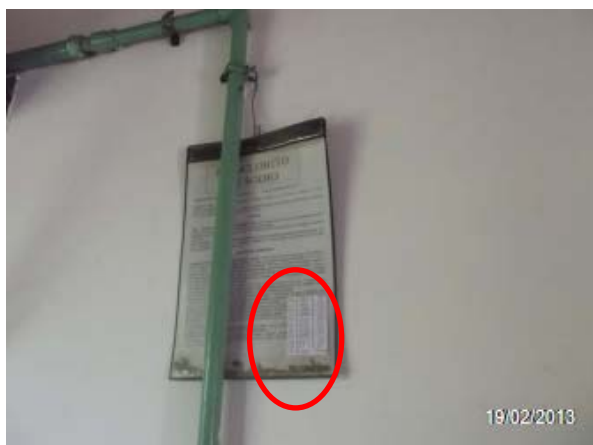
Imagem 32: Ficha do produto químico utilizado no tratamento. Colada à ficha, tabela utilizada para dosagem de cloro.

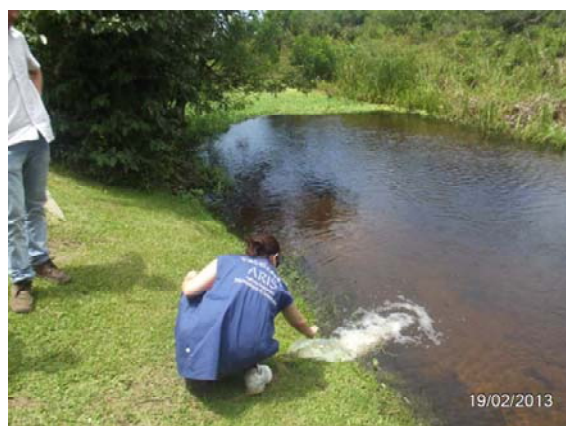
Imagem 45: Análise de turbidez na descarga de rede. Foram coletadas duas amostras.

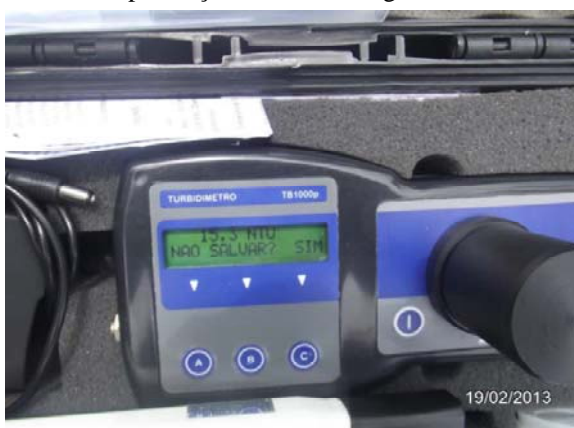
Imagem 46: Análise de turbidez na descarga de rede. Resultado da primeira amostra: 15,2 NTU.

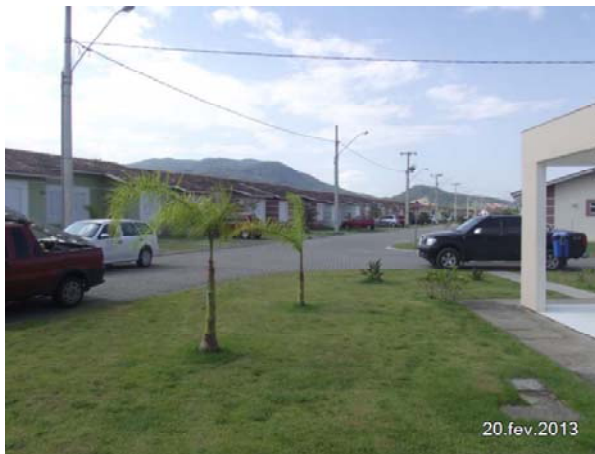
Imagem 76: Condomínio Privado Terra Nova

O que se pode observar é que o sistema implantado no condomínio tem problemas de dimensionamento, e que segundo os técnicos da água de Palhoça, não foi executado conforme projeto aprovado.

Recomenda-se à Águas de Palhoça verificar se o projeto executado confere com o projeto aprovado e também, solicitar a Rodobens, especificações técnicas quanto a qualidade e utilização do tipo de material implantado para comprovar se o mesmo é adequado para sistemas de abastecimento de água. Recomenda-se ainda que o SAMAE regularizar a situação jurídica com o Condomínio Terra Nova, visto que trata-se de imóvel particular e as obras e materiais encontram-se, a principio, dentro das garantias legais.
